BITACORA ELECTRÓNICA DE OBRA

Confirma Bitacora: Si	Nro Informe: 123	Fecha Informe: 23-11-2020	Nombre De La Obra: Carretera Moquegua - Omate - Arequipa Tramo: II km. 35 al km. 153.50	Personal Encargado: CUTIPA MONZON NESTOR ARNULFO
---------------------------------	----------------------------	-------------------------------------	---	--

Nro DE INFORME 123

REPORTE DEL LUNES 23 DE NOVIEMBRE DEL 2020

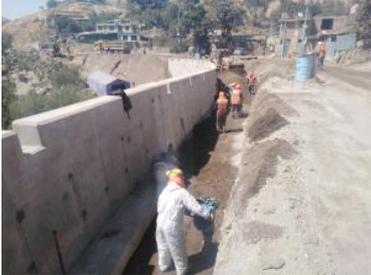
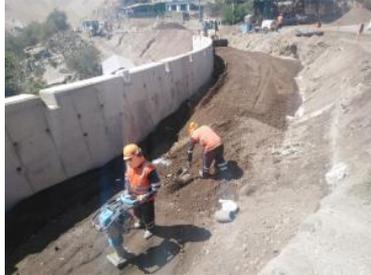
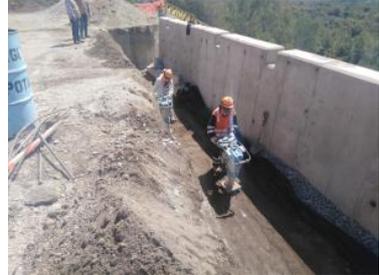
Actividades:
UBICACION: MCC - MCA KM 100+980 AL KM 101+030
TRABAJOS PREVIOS RELLENO CON MATERIAL ESTRUCTURAL

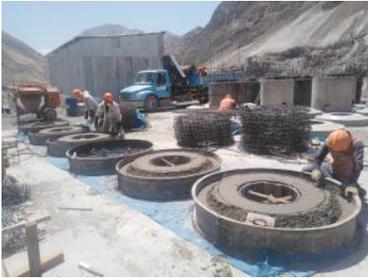
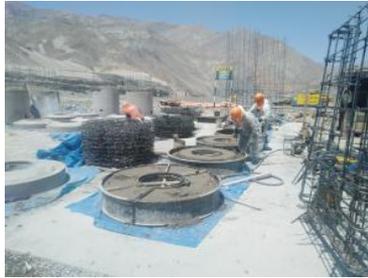
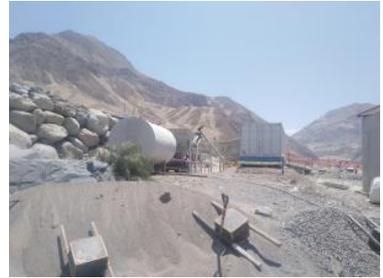
2

Actividades:
 UBICACION: KM 84+400 PARQUE INDUSTRIAL
 SANEAMIENTO: VACIADO DE LOSA SUPERIOR DE BUZONES

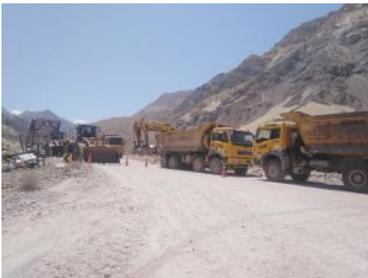
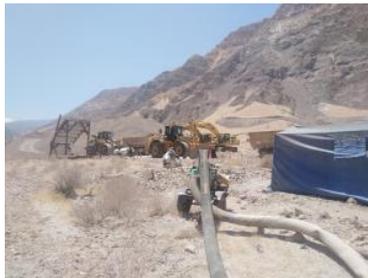
3

Actividades:
 UBICACION: KM 69+800 CANTERA PACHAS

CDescripcion _____:
 MAQUINARIA PARALIZADA

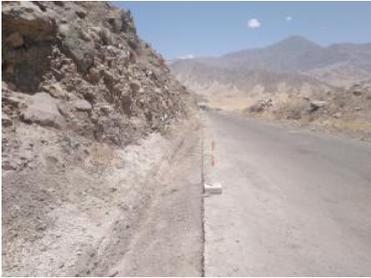
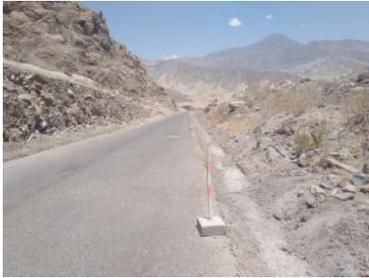
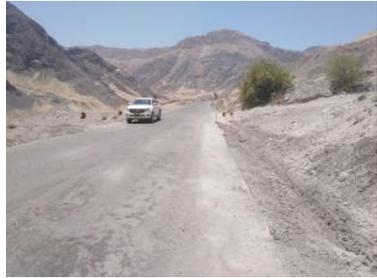
4

Actividades:
UBICACION KM 71+310 LI y LD
CUNETAS: PERFILADO Y COMPACTADO

CDescripcion_____:
SIN INTERVENCION, SE HAN RETIRADO EL DIA SABADO YA NO SE TIENE FRENTE EN CUNETAS

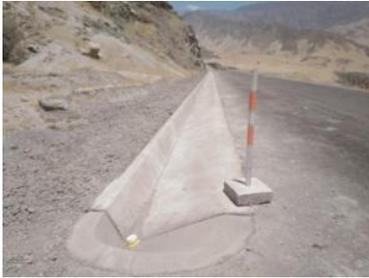
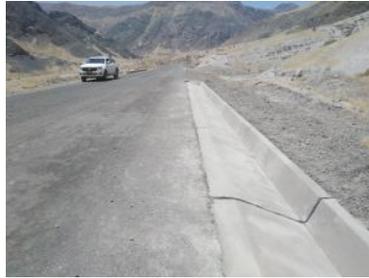
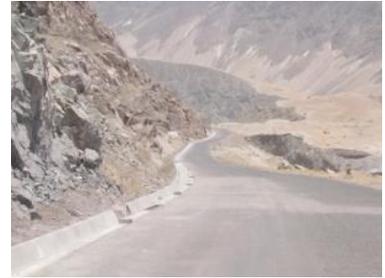
5

UBICACION: KM 71+520. LI

SE HA VACIADO EL CONCRETO HASTA ESTA PROGRESIVA

YA NO SE ESTA TRABAJANDO EN ESTE FRENTE.

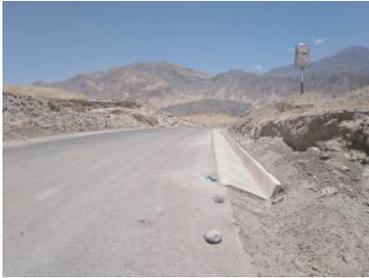
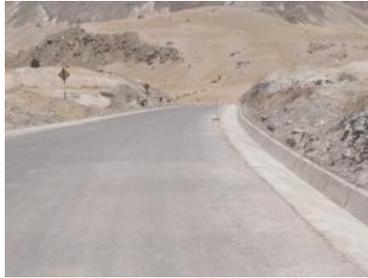
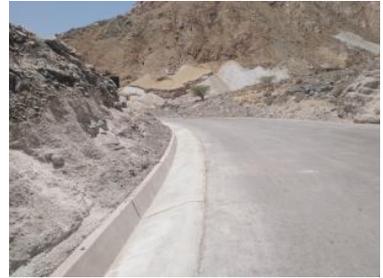
6

Actividades:
UBICACION KM 72+320 L.D.
HASTA ESTA PROGRESIVA SE VACIO LAS CUNETAS

CDescripcion _____:
EL PASADO SABADO FUE SU ULTIMO DIA DE TRABAJO

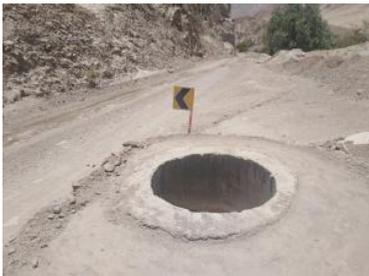
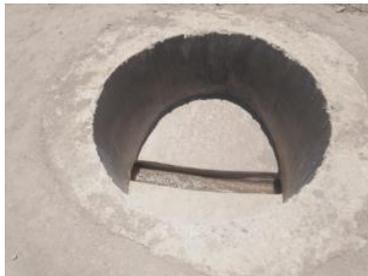
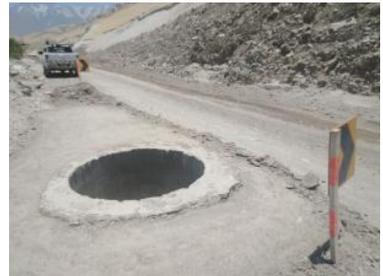
7

Actividades:
UBICACION: KM 89+430 Bz N° 55

CDescripcion _____:
HAY 24 BUZONES QUE NO TIENEN LOSA SUPERIOR NI TAPA DE BUZON

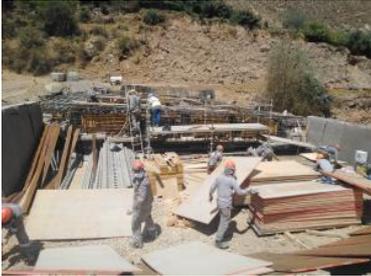
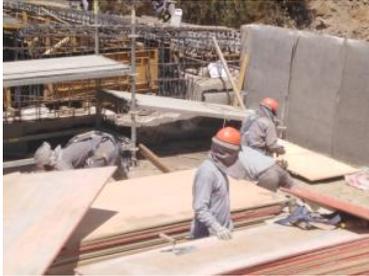
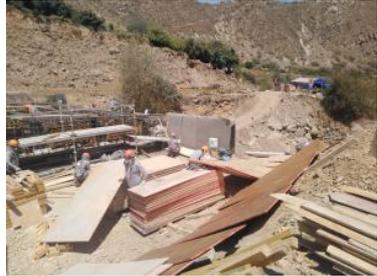
8

Actividades:
UBICACION: PROGRESIVA KM 113+256, L=16.00 M
1000 PUNTES CONSTRUCCIÓN
1007 PUENTE AMARILLO
502.A RELLENO PARA ESTRUCTURAS
1007.E LOSA DE CONCRETO ARMADO
1007 VIGAS PRINCIPALES Y DIAFRAGMA
HABILITADO Y COLOCADO DE ACERO DE REFUERO EN LOSA Y VEREDA

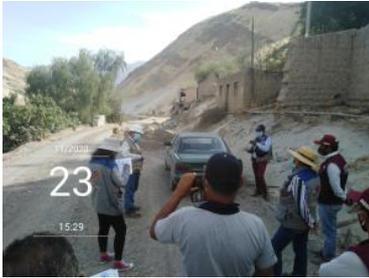
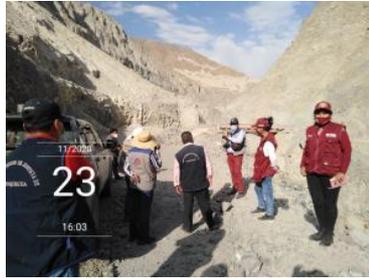
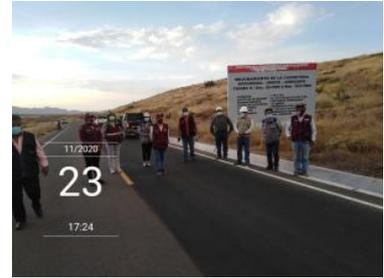
9

RECORRIDO DE TODAS LAS AUTORIDADES DE LA OBRA PARA CONSTATAR QUEN SE TIENE VAIOS FRENTES DE TRABAJO POR PARTE DEL ONTRATISTA.

AUTORIDADES ENTRE ALCALDES, SUB PREFECTOS DISTRATALES HACEN UN PEDIDO EN EL ACTA DE QUE SE CONCLUYA LA OBRA.
