BITACORA ELECTRÓNICA DE OBRA

Confirma Bitacora: Si	Nro Informe: 96	Fecha Informe: 24-11-2020	Nombre De La Obra: Carretera Oyon- Ambo, Tramo II: Dv. Cerro de Pasco- Dv. Chacayan	Personal Encargado: BORIS WALTER AYLLÓN CARCELÉN
---------------------------------	---------------------------	-------------------------------------	---	---

OBRA: Mejoramiento de la Carretera OYON - AMBO TRAMO 2 DESVIO CERRO DE PASCO DESVIO CHACAYAN TRAMO 2 progresiva km. 181+000 a la progresiva km. 230+000

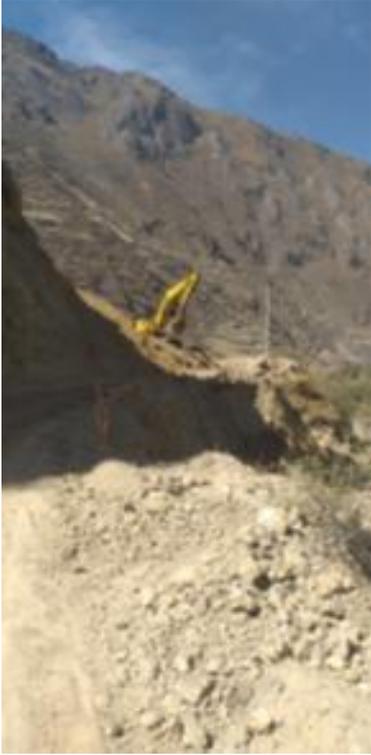
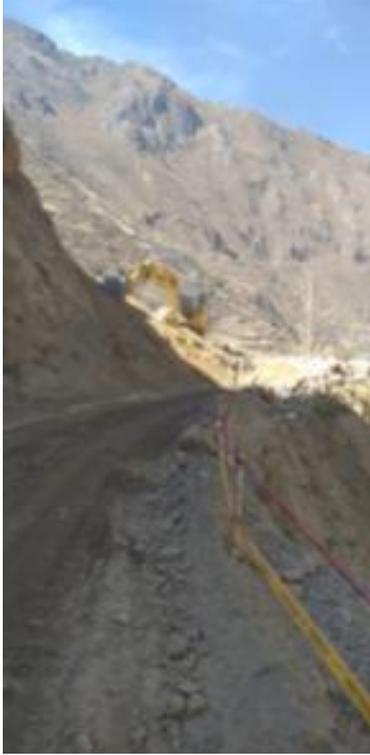
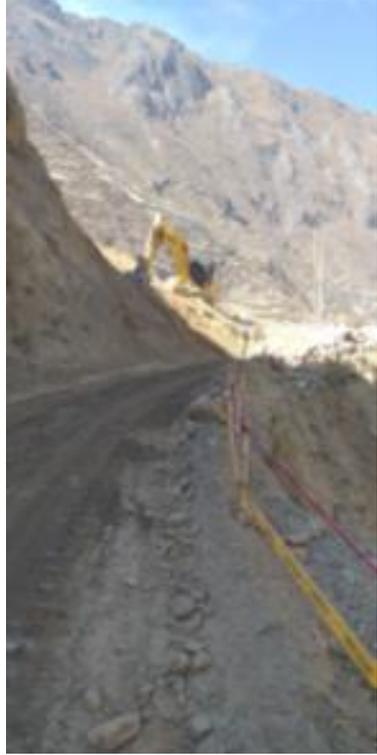
Actividades:
PROGRESIVA KM. 209+200
200.0 MOVIMIENTO DE TIERRAS: partida 205.A EXCAVACION EN EXPLANACIONES EN MATERIAL COMUN; Partida 207.A PERFILADO Y COMPACTADO EN ZONAS DE CORTE:

CDescripcion _____ :
En la progresiva KM. 209+200 Se realiza la excavación y perfilado en zona de corte . Se utiliza :2 excavadoras de oruga , un cargador frontal y 24 volquetes . trabajan 1 capataz, 4 obreros, 24 choferes, 3 operadores, 2 vigías.

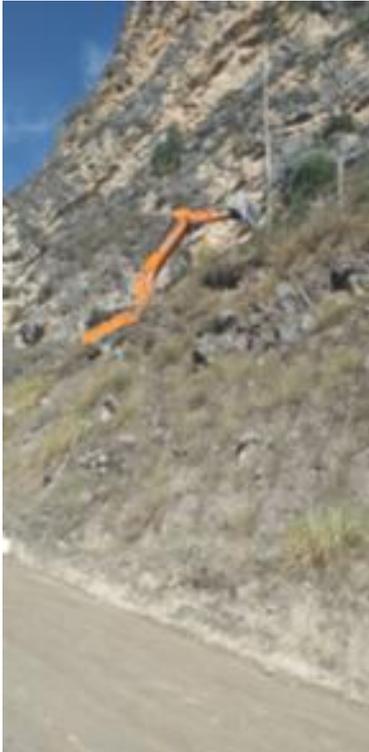
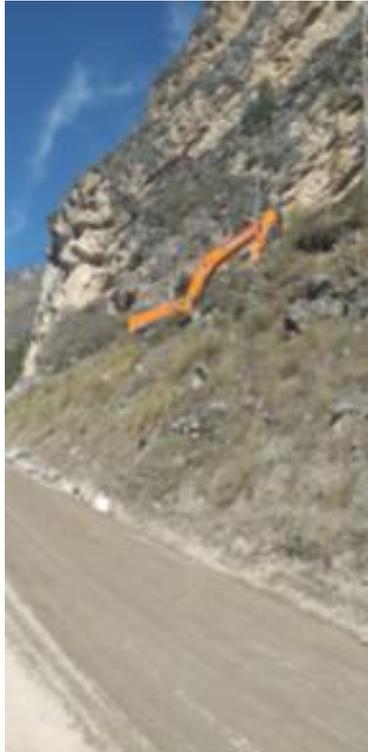
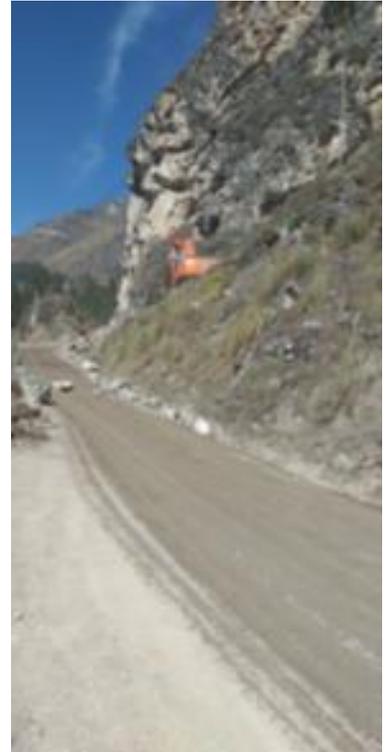
PROGRESIVA KM. 207+500
200.0 MOVIMIENTO DE TIERRAS: partida 205.A EXCAVACION EN EXPLANACIONES EN MATERIAL COMUN; Partida 207.A PERFILADO Y COMPACTADO EN ZONAS DE CORTE:

En la progresiva Km. 207+500 se realiza la excavación en la explanación en material común y luego el perfilado en zonas de corte. Se utiliza una excavadora de oruga y 9 volquetes, Trabajan en este frente de trabajo : 1 capataz, 1 operador, 9 choferes, 2 obreros, 2 vigías.

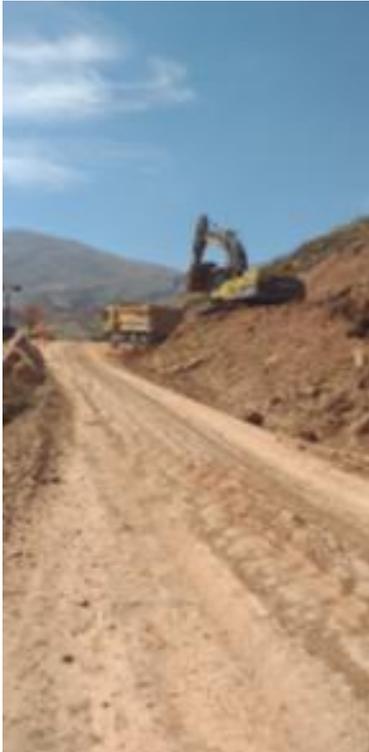
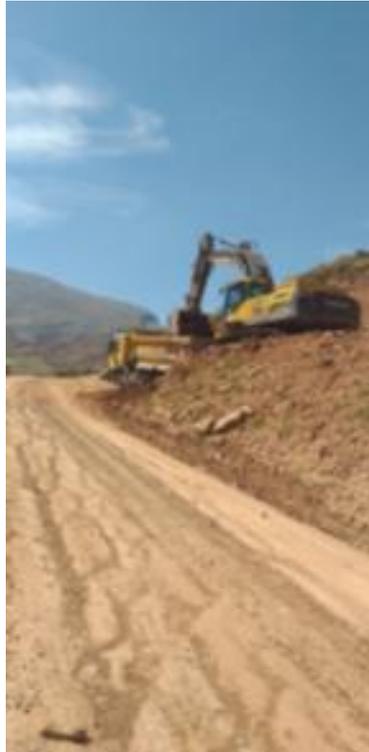
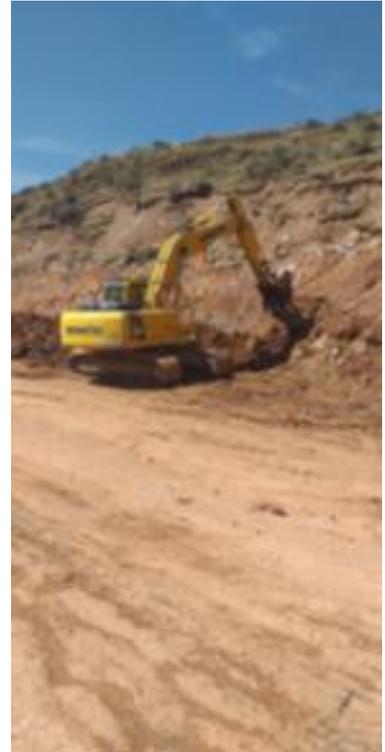
PROGRESIVA KM. 203+600

200.0 MOVIMIENTO DE TIERRAS: partida 205.A EXCAVACION EN EXPLANACIONES EN MATERIAL COMUN; Partida 207.A PERFILADO Y COMPACTADO EN ZONAS DE CORTE:

En la progresiva Km. 203+600 se realiza la excavación en la explanación en material común y el perfilado en zonas de corte. Se utiliza dos excavadora de oruga y 11 volquetes, Trabajan en este frente de trabajo : 1 capataz, 2 operador, 11 chóferes, 2 obreros, 2 vigías.

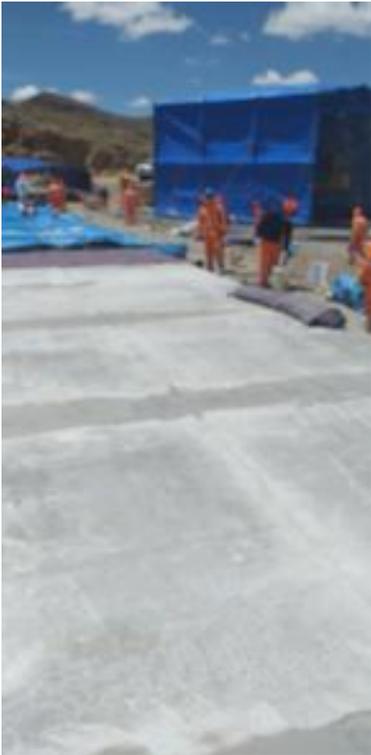
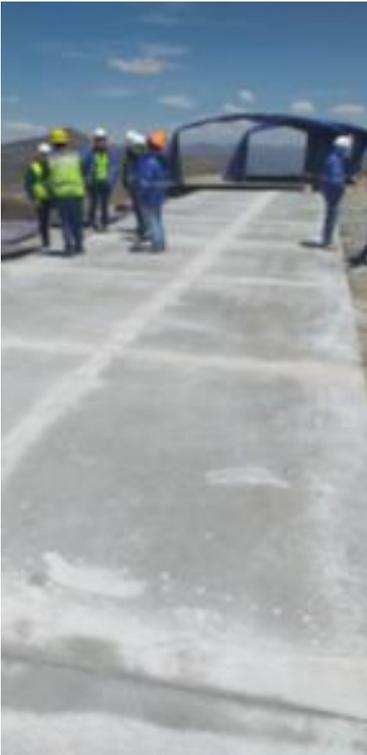
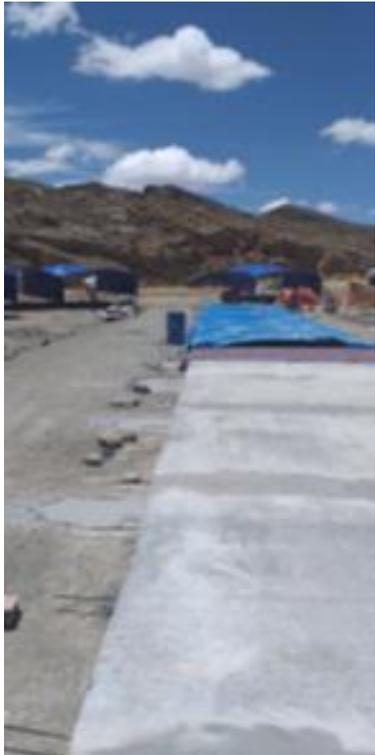
Actividades:
PROGRESIVA KM. 181+050
SE REALIZA VISITA DE MONITOREO DEL TRAMO No. 3 de PRUEBA DE PAVIMENTACIÓN.

CDescripcion _____:
En la progresiva KM. 181+050 se realiza visita de monitoreo al lado izquierdo de la vía donde se ha construido 60 m x 4.5 m de pavimento de concreto hidráulico. Se observa la incorporación a la obra de galpones móviles protectores contra la lluvia, al pavimento de concreto vaciado se le realiza los cortes y el curado de los mismos.trabajan: 1 capataz, 8 obreros, están presentes representantes de la Contratista y la Supervisión monitoreando las labores realizadas.

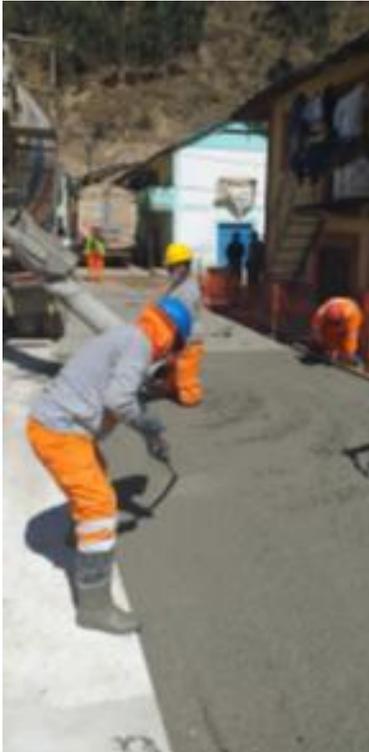
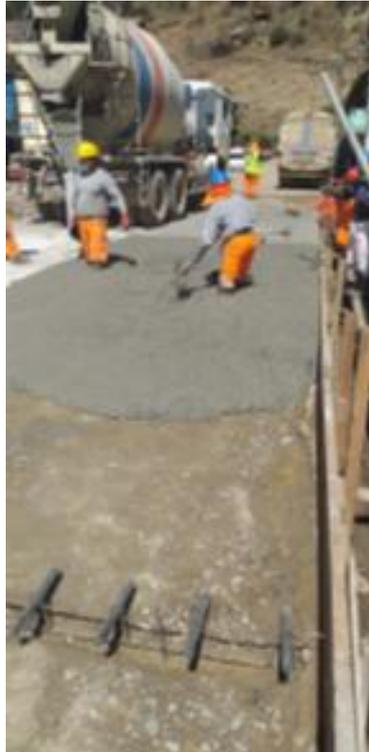
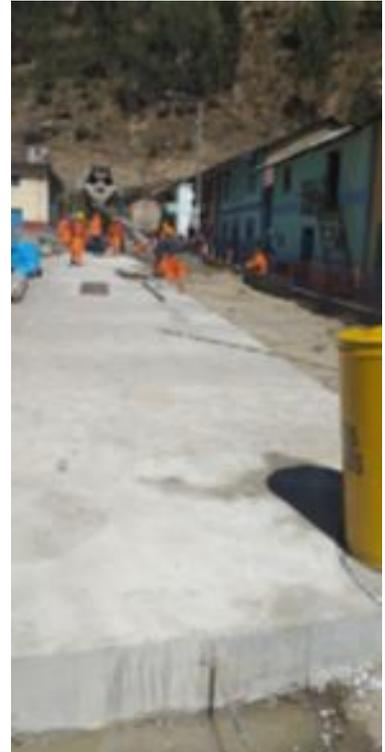
PROGRESIVA 205+300
VISITA DE MONITOREO A LABOR SOCIAL EJECUTADA POR LA CONTRATISTA:
labor social en el poblado de chinche

En la progresiva KM. 205+300 (PLAZA DEL 'POBLADO DE CHINCHE)Se realiza la construcción de pavimento hidráulico en todo el alrededor de la plaza del Poblado de Chinche, donde se realiza el vaciado de concreto. utilizando 3 camiones mixer, vibradores de concreto y herramientas menores. trabajan 1 capataz, 16 obreros , 2 vigias

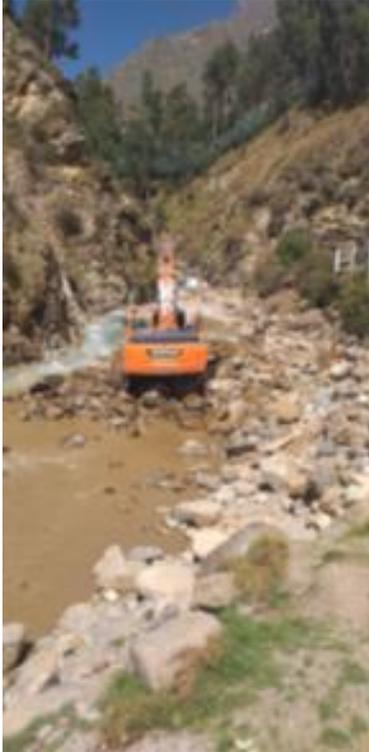
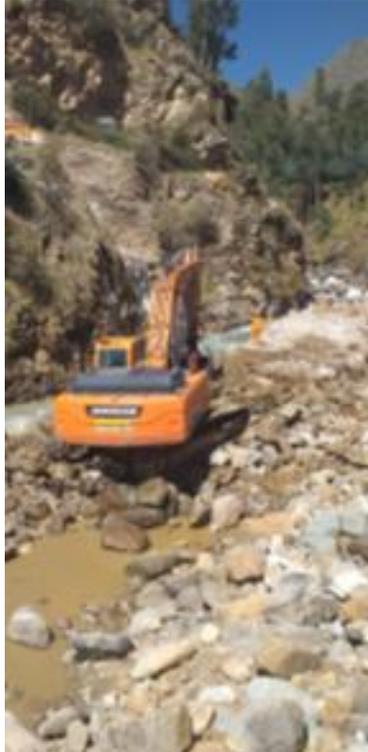
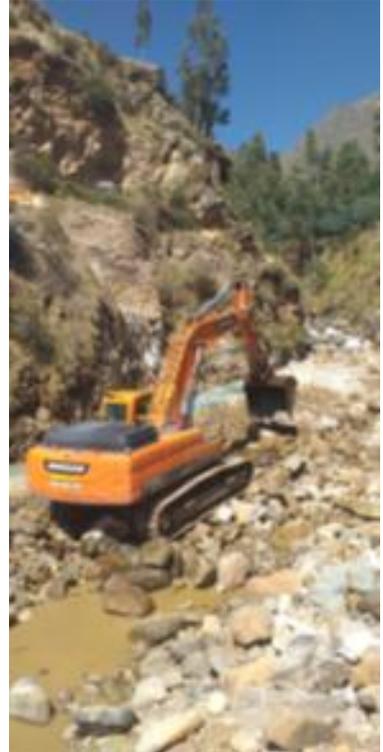
1100.0 Puentes Mayores : partida 601.D EXCAVACIÓN DE ESTRUCTURAS EN MATERIAL BAJO EL AGUA: Se realiza la excavación para la construcción de muros y cimientos del futuro puente Grau

En la progresiva Km. 2024+900 se realiza la excavación en material bajo el agua para la construcción de muros y cimientos del futuro puente mayor GRAU. Se utiliza una excavadora de oruga, trabajan: 1 capataz, 2 obreros 1 operador.

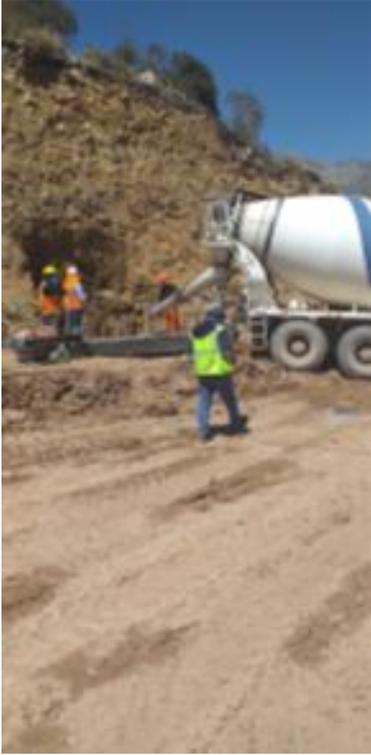
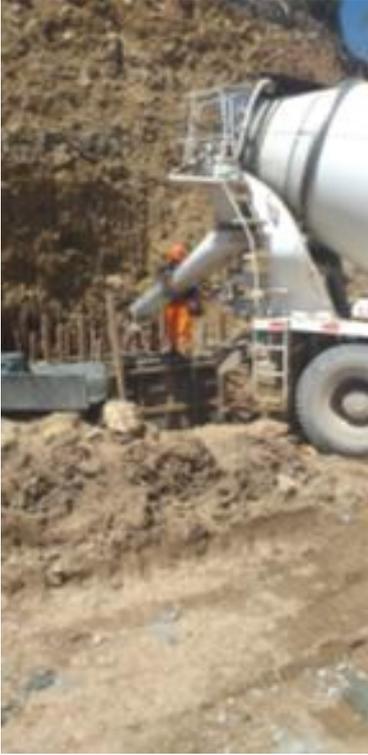
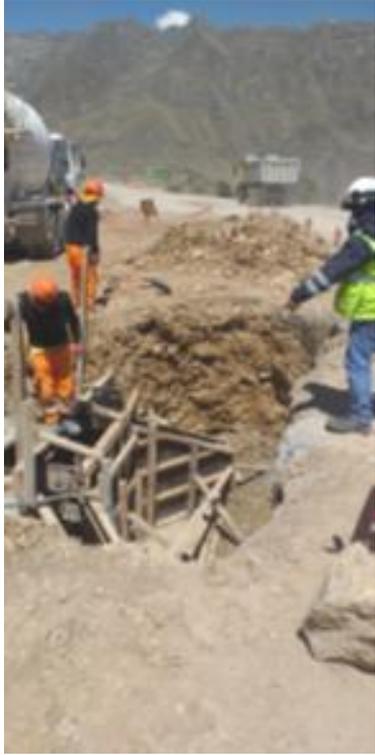
Actividades:
PROGRESIVA KM. 193+767
600,0 OBRAS DE ARTE Y DRENAJE: partida 610.E CONCRETO CLASE E (F'C= 175 KG/CM2):

CDescripcion _____:
En la progresiva KM. 193+767 se realiza el vaciado de 7 m3 de mezcla de concreto en cabezal y caja receptora de alcantarilla, Se utiliza un camión Mixer, una vibradora de concreto, herramientas menores. trabajan: 1 capataz, 6 obreros, 1 operador chofer , 2 vigias. 1 técnico de la supervisión.

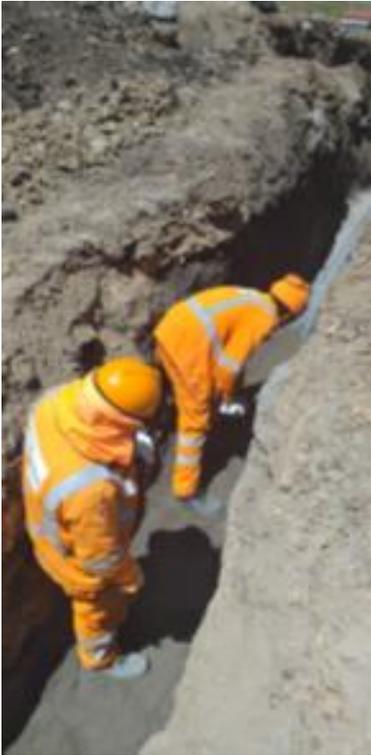
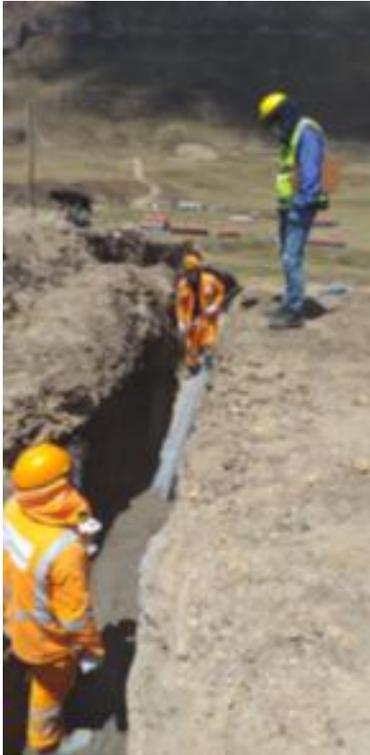
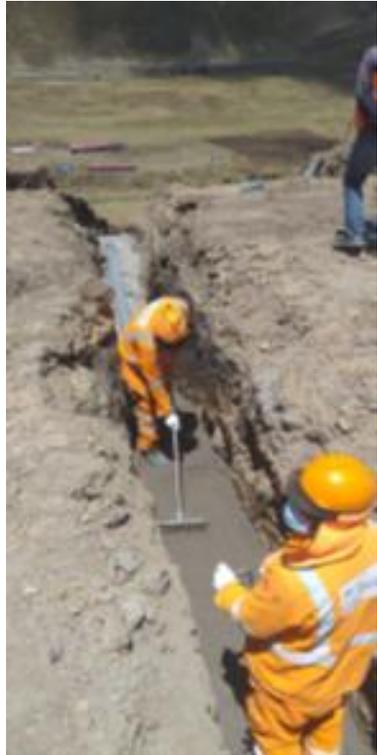
Actividades:
PROGRESIVA KM. 186+070
600.0 OBRAS DE ARTE Y DRENAJE: Partida 605.A RELLENO PARA ESTRUCTURA:
Se realiza el relleno en descarga de sub dren

CDescripcion_____:
En la progresiva Km. 186+070 se realiza el relleno en la descarga del sub dren. Se utiliza herramientas menores, trabajan 2 obreros , 1 capataz, 1 técnico de la supervisión.

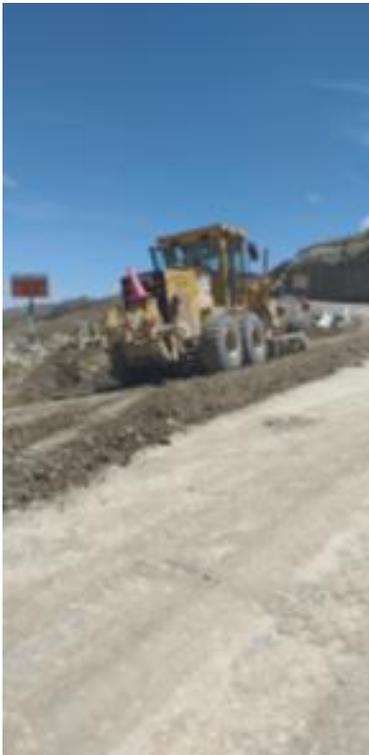
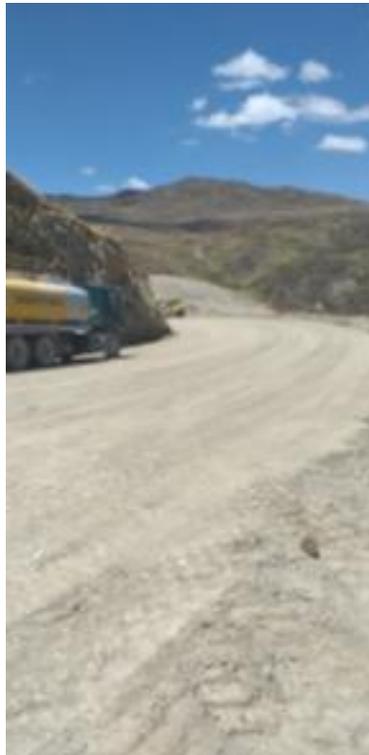
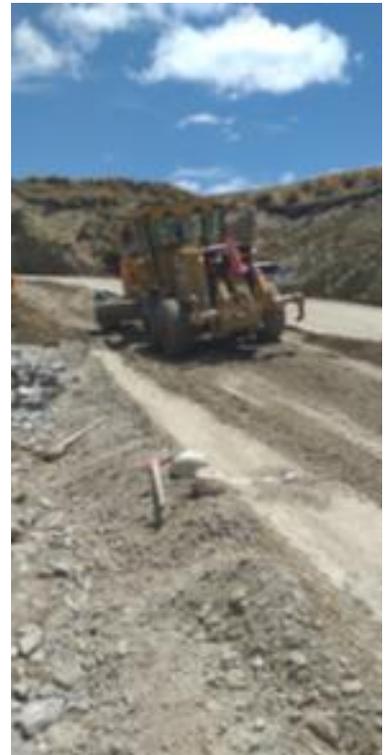
Actividades:
PROGRESIVA KM. 182+100 A KM. 182+600
300.0 SUB BASES Y BASES : Partida SUBBASE GRANULAR

CDescripcion_____:
En la progresiva KM. 182+100 a km 182+600 Se realiza la construcción de sub base granular . Se utiliza una motoniveladora, 2 compactadora de rodillo, un camión cisterna. Trabajan : 1 capataz, 3 operadores, 1 chofer, 4 obreros, 2 vigías.
