BITACORA ELECTRÓNICA DE OBRA

Confir ma Bitaco ra:	Nro Inform e:	Fecha Informe:	Nombre De La Obra:	Personal Encargado:
Si	90	25-11-2020	Corredor vial Lima-Canta-Huayllay-Dv. Cochamarca-Emp. PE 3N Obras de Rehabilitación y Mejoramiento	LUZMILA GUERRA MOTTA

SALDO DE OBRA: “MEJORAMIENTO, REHABILITACIÓN Y CONSERVACIÓN POR NIVELES DE SERVICIO DEL CORREDOR VIAL, LIMA – CANTA – HUAYLLAY – DV. COCHAMARCA – EMPALME PE 3N”

Panel Fotográfico de la Bitacora de Obras

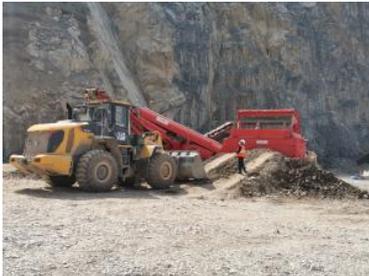
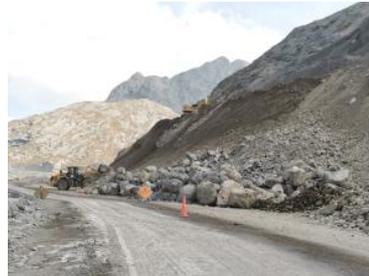
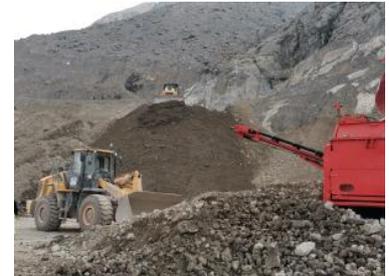
OBRAS INICIALES: TRAMO 2
PROGRESIVA: km 37+500 (CANTERA)
EXTRACCIÓN Y CLASIFICACIÓN DE MATERIAL PÉTREO EN CANTERA.

Personal: 2 Personal de Piso y 2 Vigías.

Equipos: 1 Camión Cisterna, 3 Cargador Frontal, 1 Excavadora Sobre Orugas, 1 Zaranda Vibratoria y 1 Tractor Sobre Orugas con sus respectivos operadores.
Extracción y clasificación de material pétreo.

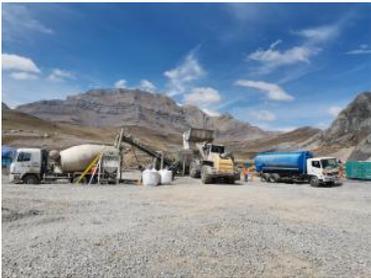
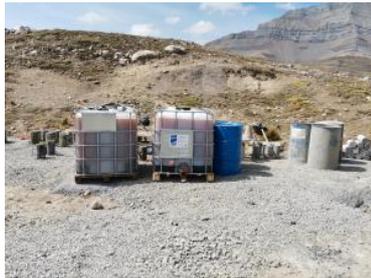
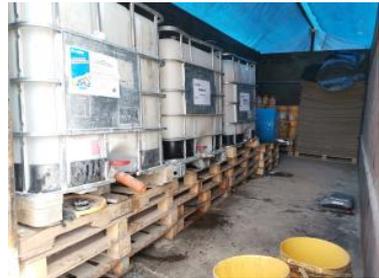
Actividades:
OBRAS INICIALES: TRAMO 2
PROGRESIVA: 51+300
PLANTA DE PRODUCCION DE CONCRETO

Personal: 1 Técnico Electricista, 1 Operador de Planta, 2 Ayudantes
Equipos: 1 Planta de concreto, 2 camión mixer operativos y 1 cargador frontal con sus respectivos operadores.
También se cuenta con 5 contenedores: 1 para oficina y 4 para almacenamiento de cemento y aditivos, 1 cisterna de agua, 1 grupo electrógeno y termas para calentar agua.
La planta se encuentra a cargo de la Empresa CIA LA ROCA, por lo que se verifico únicamente la participación de un personal auxiliar de Control de Calidad de la empresa Contratista CRBC.

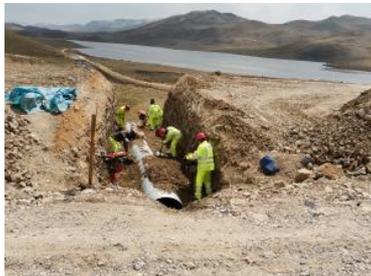
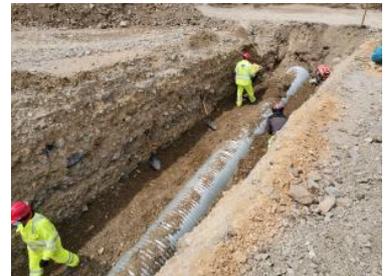
OBRAS INICIALES: TRAMO 2
PROGRESIVA: KM 60+475
600Obras de Arte
605.ARelleno para Estructuras (KM 63+459, KM 64+820 Y KM 64+130)
700Transporte
700.ATransporte de Materiales Granulares entre Ciento Veinte metros (120 m) y Mil metros (1000 m)
700.BTransporte de Materiales Granulares para Distancias Mayores de Mil Metros (1000 m)

Personal: 6 ayudantes
Equipos: 4 vibro pisón.
El material de relleno es transportado fue previamente transportado de la cantera volcán 2, ubicada en el km 77+000
Actividades verificadas por personal auxiliar del Contratista y la Supervisión Externa de obra

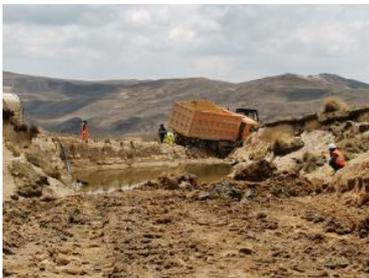
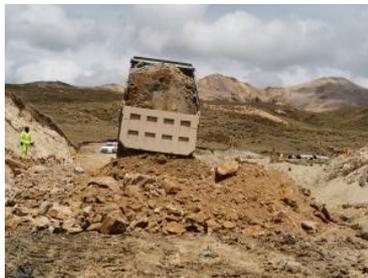
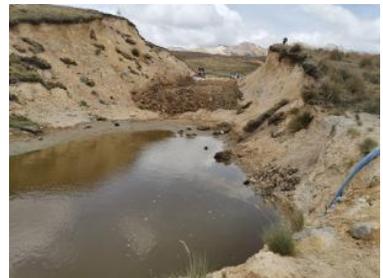
OBRAS INICIALES: TRAMO 2
 PROGRESIVA: KM 67+770 A KM 68+000, KM 71+420 A KM 71+500, KM 73+990 A KM 73+650, KM 75+510 A KM 75+590, KM 77+300 A KM 77+600, KM 82+500 A KM 83+400, y KM 84+700 A KM 85+100
 200 Movimiento de Tierras

Personal: 3 capataz, 2 oficial, 8 peón y 8 vigía
 Equipos: 6 excavadora sobre orugas, 3 rodillo, 3 motoniveladora, 3 tractor sobre orugas, 24 volquetes, 4 cargador frontal y 2 camión cisterna con sus respectivos operadores
 Los materiales granulares son transportados de la cantera Volcan ubicada en el km 77+000.
 Los materiales de deshechos y excedentes son transportados a los DMEs 77+500 y 85+560, para su conformación.
