BITACORA ELECTRÓNICA DE OBRA

Confirma Bitacora: Si	Nro Informe: N° 098-PVN - MJQY - 2020	Fecha Informe: 25-11-2020	Nombre De La Obra: MEJORAMIENTO DE LA CARRETERA HUANUCO-CONOCOCHA, SECTOR: HUANUCO-LA UNION-HUALLANCA TRAMO KM. 52+920 (PUNTO UNION) AL KM.102+819 (TINGO CHICO) REGION HUANUCO	Personal Encargado: MICHAEL JESUS QUISPE YAURI.
---------------------------------	---	-------------------------------------	---	---

OBRA N° 127-2018-MTC/20.2 CON LA EMPRESA CONTRATISTA CR20-(CHINA RAILWAY 20 BUREAU GROUP CORPORATION) PARA LA EJECUCIÓN DE LA OBRA "MEJORAMIENTO, CONSERVACIÓN POR NIVELES DE SERVICIO Y OPERACIÓN DE CORREDOR VIAL HUÁNUCO-LA UNIÓN-HUALLANCA-DV. ANTAMINA/EMP. PE-3N (TINGO CHICO)-NUEVAS FLORES-LLATA-ANTAMINA", TRAMO II: INICIA (PUNTO UNIÓN) KM 52+920 Y CULMINA (TINGO CHICO) KM 102+819.

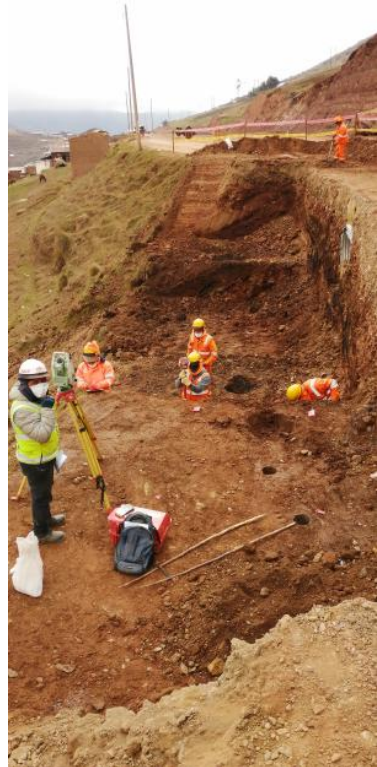
Foto3:

TRABAJO EN CAMPO, LABORES DE TRAZO Y REPLANTEO, EXCAVACIÓN A NIVEL COTA FONDO Y PERFILADO DE TERRENO DE FUNDACIÓN DEL MURO DE CONCRETO ARMADO PROYECTADO DE LONGITUD 20.00 METROS EN EL KM 53+535.00 - KM 53+555.91

ENSAYO DE PROCTOR MODIFICADO DE SUELOS (MTC E 115) DEL MATERIAL DE TERRENO DE FUNDACIÓN PARA MURO DE CONCRETO ARMADO. KM 53+535.00 - KM 53+555.91 L/DERECHO; PAÑO 3: KM 53+545.41 - KM 53+550.66 L/DER.

ENSAYO DE PROCTOR MODIFICADO DE SUELOS (MTC E 115) DEL MATERIAL DE TERRENO DE FUNDACIÓN PARA MURO DE CONCRETO ARMADO. KM 53+535.00 - KM 53+555.91 L/DERECHO; PAÑO 4: KM 53+550.66 - KM 53+555.91 L/DER.

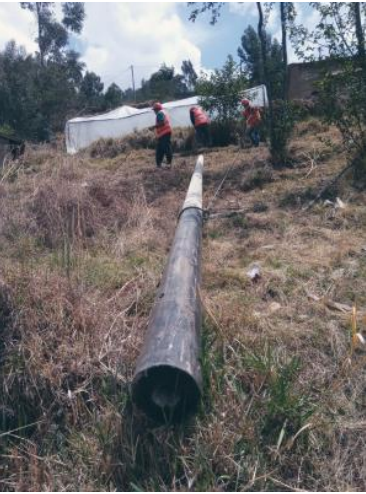
Foto1:

SE REALIZO EL TRASLADOS DE LOS POSTES DE CONCRETO DE LUZ DE 13 MT Y PARA SU IZAJE.

SE CONTINUA CON LA EXCAVACIÓN DE HOYO PARA POSTES DE LUZ DE 9 MT, 11 MT Y 13 MT
