BITACORA ELECTRÓNICA DE OBRA

Confirma Bitacora: Si	Nro Informe: N° 098-PVN - MJQY - 2020	Fecha Informe: 25-11-2020	Nombre De La Obra: MEJORAMIENTO DE LA CARRETERA HUANUCO-CONOCOCHA, SECTOR: HUANUCO-LA UNION-HUALLANCA TRAMO KM. 52+920 (PUNTO UNION) AL KM.102+819 (TINGO CHICO) REGION HUANUCO	Personal Encargado: MICHAEL JESUS QUISPE YAURI.
---------------------------------	---	-------------------------------------	---	---

OBRA N° 127-2018-MTC/20.2 CON LA EMPRESA CONTRATISTA CR20-(CHINA RAILWAY 20 BUREAU GROUP CORPORATION) PARA LA EJECUCIÓN DE LA OBRA "MEJORAMIENTO, CONSERVACIÓN POR NIVELES DE SERVICIO Y OPERACIÓN DE CORREDOR VIAL HUÁNUCO-LA UNIÓN-HUALLANCA-DV. ANTAMINA/EMP. PE-3N (TINGO CHICO)-NUEVAS FLORES-LLATA-ANTAMINA", TRAMO II: INICIA (PUNTO UNIÓN) KM 52+920 Y CULMINA (TINGO CHICO) KM 102+819.

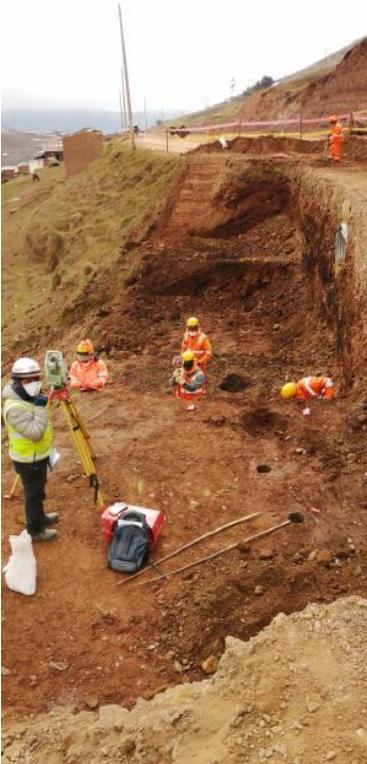
Foto3:

Actividades:
PROGRESIVA: KM 53+535 AL KM 53+555.91

TRABAJO EN CAMPO, LABORES DE TRAZO Y REPLANTEO, EXCAVACIÓN A NIVEL COTA FONDO Y PERFILADO DE TERRENO DE FUNDACIÓN DEL MURO DE CONCRETO ARMADO PROYECTADO DE LONGITUD 20.00 METROS EN EL KM 53+535.00 - KM 53+555.91

ENSAYO DE PROCTOR MODIFICADO DE SUELOS (MTC E 115) DEL MATERIAL DE TERRENO DE FUNDACIÓN PARA MURO DE CONCRETO ARMADO. KM 53+535.00 - KM 53+555.91 L/DERECHO; PAÑO 3: KM 53+545.41 - KM 53+550.66 L/DER.

ENSAYO DE PROCTOR MODIFICADO DE SUELOS (MTC E 115) DEL MATERIAL DE TERRENO DE FUNDACIÓN PARA MURO DE CONCRETO ARMADO. KM 53+535.00 - KM 53+555.91 L/DERECHO; PAÑO 4: KM 53+550.66 - KM 53+555.91 L/DER.

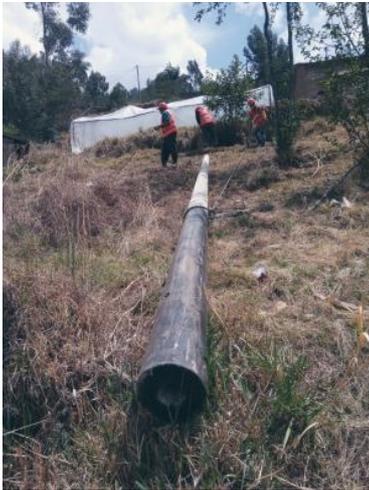
Foto1:

PROGRESIVA: KM 59+300, KM 71+000 AL KM 72+000

SE REALIZO EL TRASLADOS DE LOS POSTES DE CONCRETO DE LUZ DE 13 MT Y PARA SU IZAJE.

SE CONTINUA CON LA EXCAVACIÓN DE HOYO PARA POSTES DE LUZ DE 9 MT, 11 MT Y 13 MT
