BITACORA ELECTRÓNICA DE OBRA

Confirma Bitacora: Si
Nro Informe: 97
Fecha Informe: 25-11-2020
Nombre De La Obra: Carretera Oyon- Ambo, Tramo II: Dv. Cerro de Pasco- Dv. Chacayan
Personal Encargado: BORIS WALTER AYLLÓN CARCELÉN

Panel Fotográfico de la Bitacora de Obras

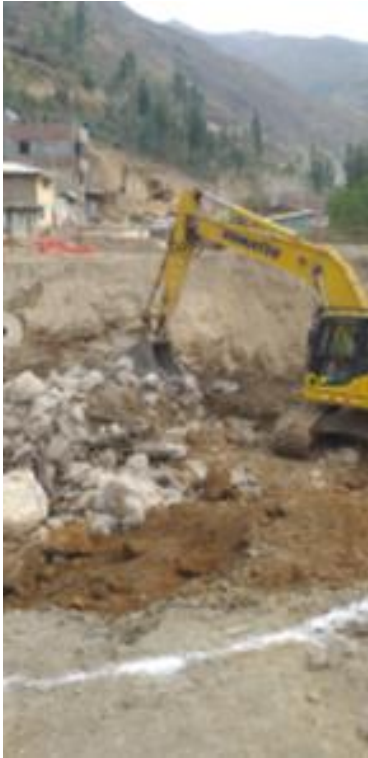
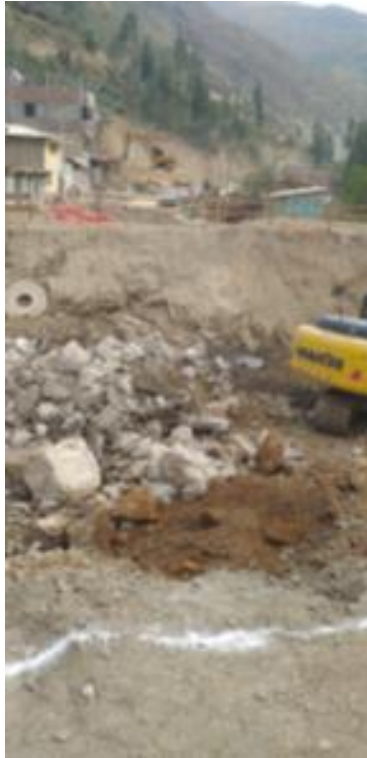
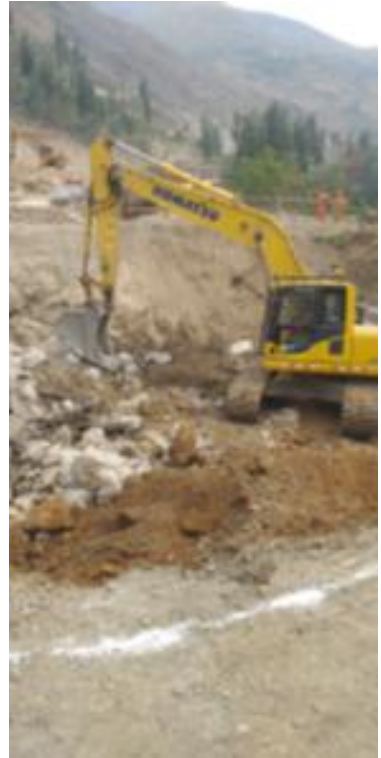
Actividades:
PROGRESIVA KM. 223+369.5 1000.0 PUENTES MENORES: 202.E DEMOLICION DE ESTRUCTURA EXISTENTE : demolición de Puente michivilca existente

CDescripcion_____:
En la progresiva KM. 223+369.5 se realiza la demolición del puente Michivilca, Se utiliza una excavadora de oruga , trabajan 1 capataz,1 operador, 4 obreros y 2 vigias.

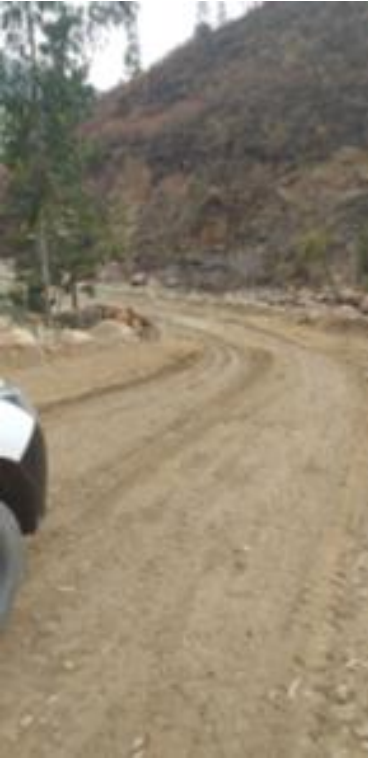
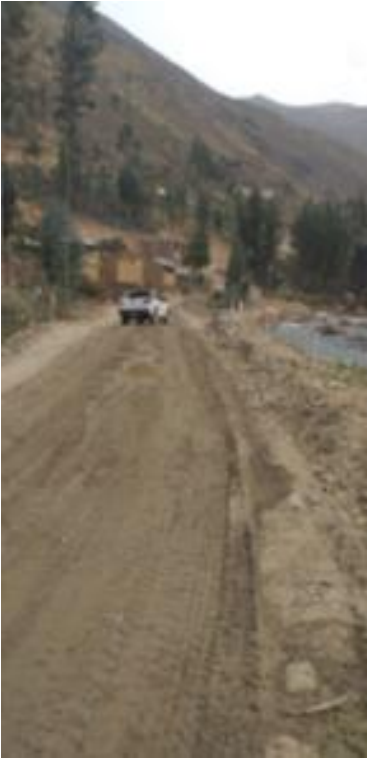
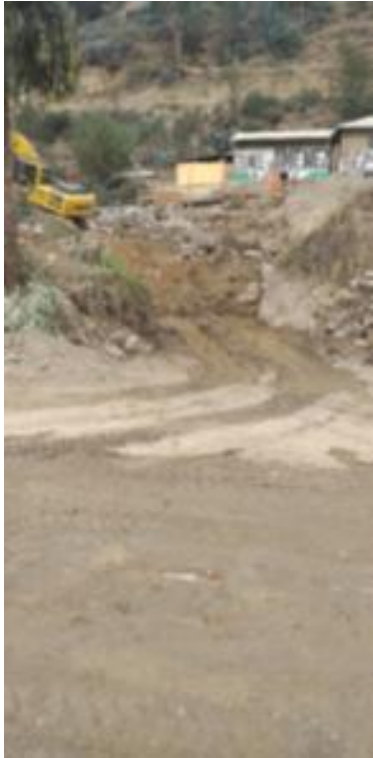
Actividades:
PROGRESIVA KM. 223+369.5
1000.0 PUNTES MENORES: 107.H CONSTRUCCION Y MANTENIMIENTO DE DESVIO VEHICULAR PROVISIONAL : desvio en Puente michivilca

CDescripcion _____:
En la progresiva KM. 223+369.5 se realiza la señalización y mantenimiento en el desvio del puente Michivilca, trabajan 1 capataz, 4 obreros y 2 vigías.

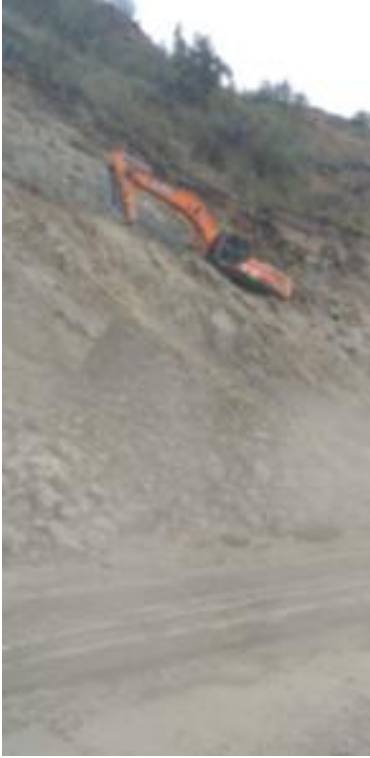
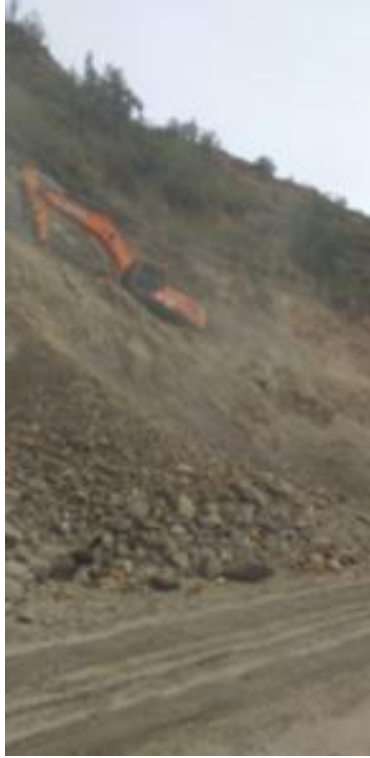
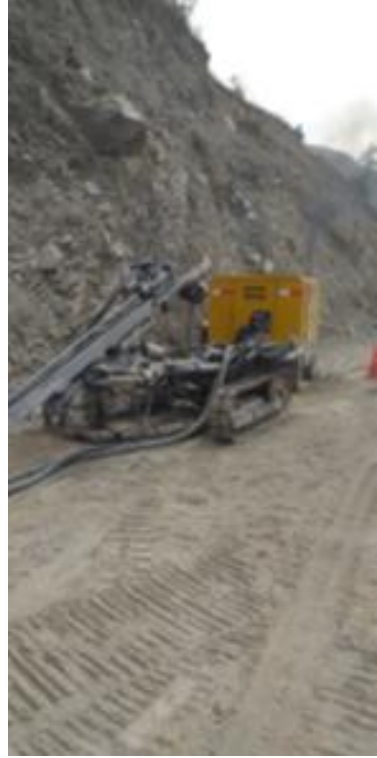
Actividades:
PROGRESIVA KM. 223+540
200.0 MOVIMIENTO DE TIERRAS: partida 205.C EXCAVACION EN EXPLANACIONES EN ROCA FIJA; Partida 207.A PERFILADO Y COMPACTADO EN ZONAS DE CORTE

CDescripcion _____:
En la progresiva Km. 223+540 se realiza la excavación en la explanación en material común y luego el perfilado en zonas de corte. Se utiliza una excavadora de oruga, Perforadora rock drill de 2" y 11 volquetes, Trabajan en este frente de trabajo : 1 capataz, 2 operador,11 choferes, 4 obreros, 2 vigías.

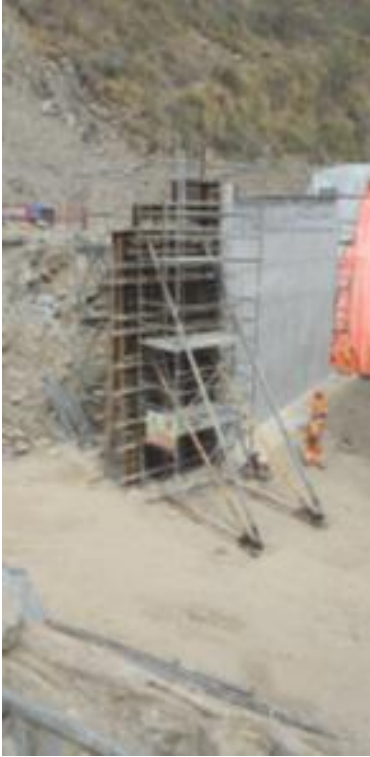
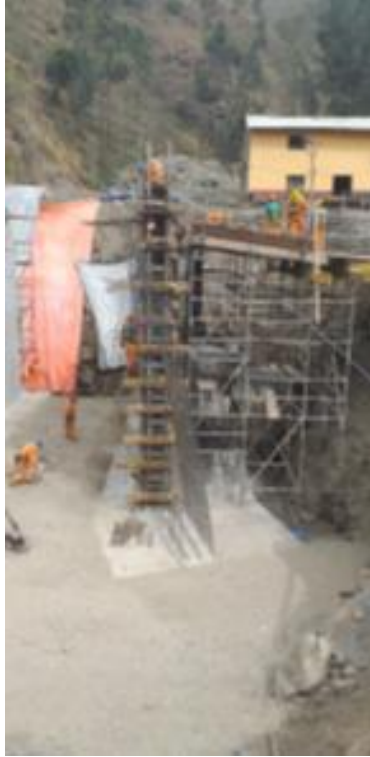
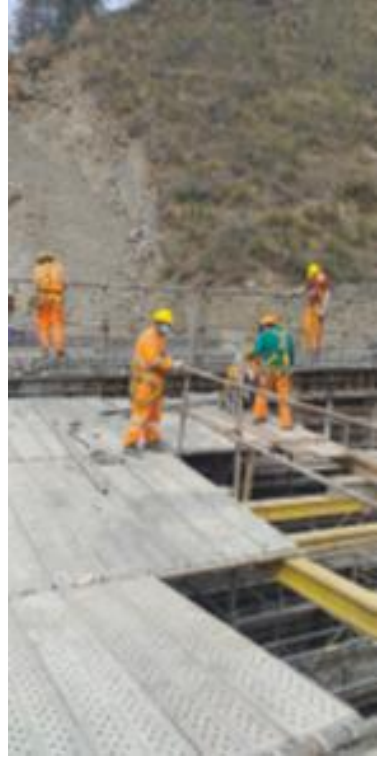
Actividades:
PROGRESIVA 225+325.5
1000.0 PUENTES ,MENORES: 1000.3 ESTRIBOS: partida 612.A1: ENCOFRADO Y DESENCOFRADO EN SECO: Puente Jatungagra.

CDescripcion_____:
En la progresiva Km. 225+325.5 Se realiza el encofrado de los aleros de los estribos del Puente Jarungagra. Se utilizan herramientas menores, Trabajan : 1 capataz, 1 técnico de SST, 12 obreros, 2 vigias.

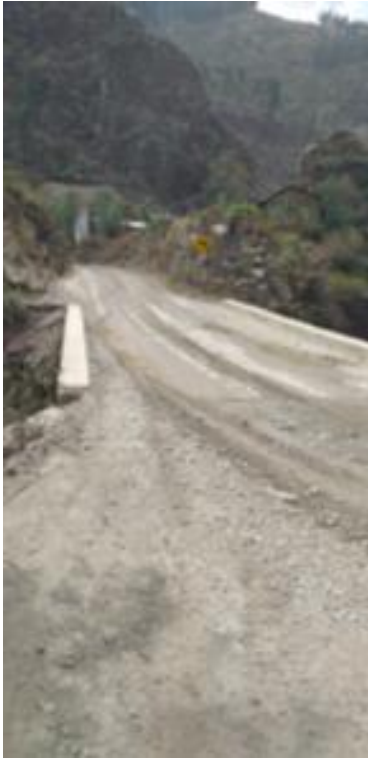
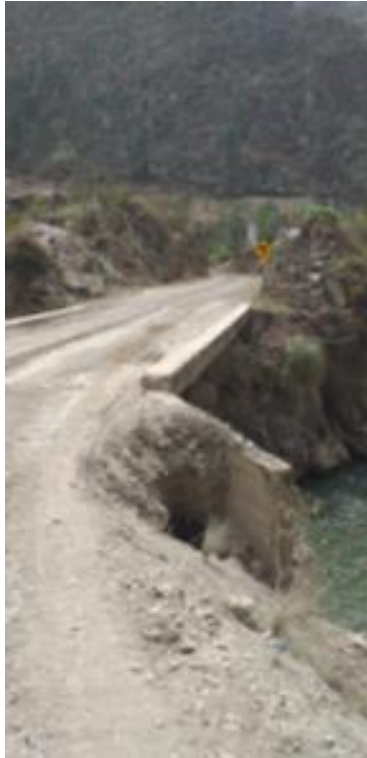
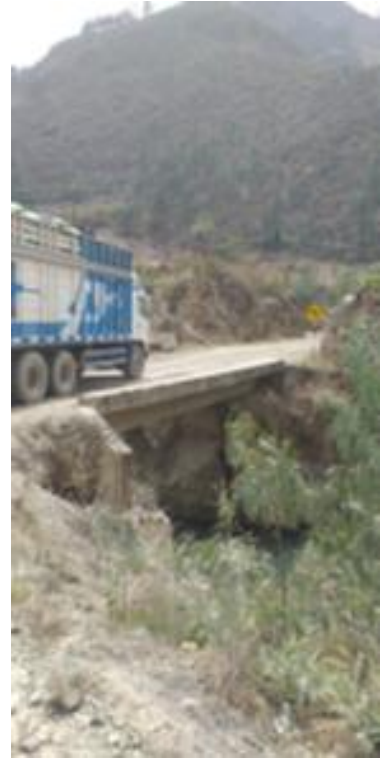
Actividades:
PROGRESIVA KM. 230+000
VISITA DE MONITOREO AL FINAL DEL TRAMO II: desvio chacayán

CDescripcion_____:
En la progresiva KM. 230+000 se realiza la visita de monitoreo al final del tramo II, (Desvio Chacayán) donde no hay actividad.

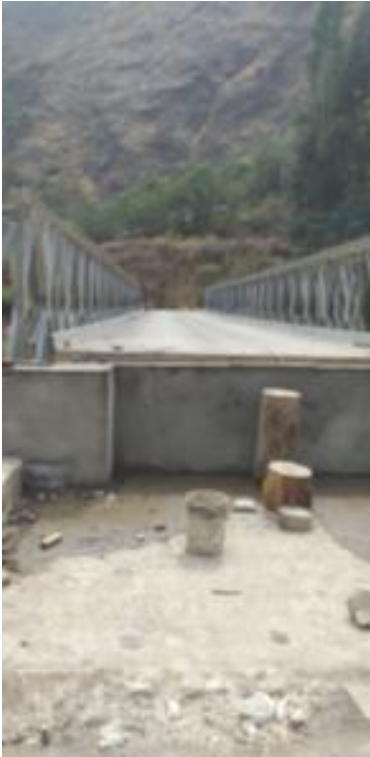
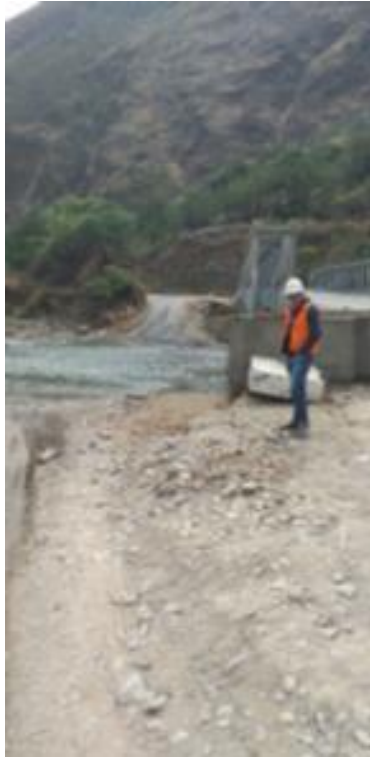
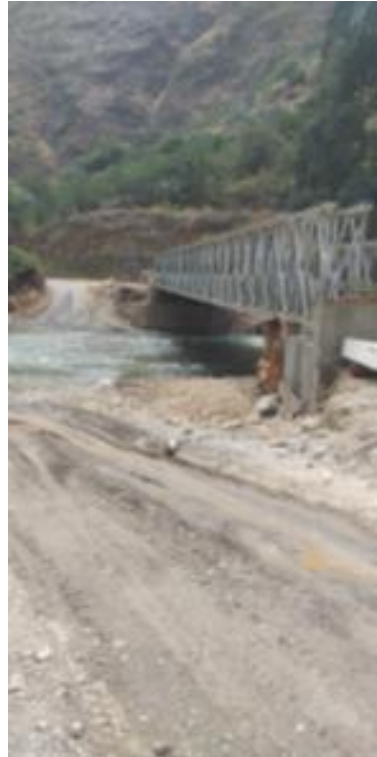
Actividades:
PROGRESIVA KM. 242+800 (TRAMO 3)
VISITA DE MONITOREO HASTA EL PUENTE ESCARDO: Se realiza trabajos de reparación de puente escardo km. 242+800

CDescripcion _____:
En la progresiva KM, 242+800 Se realiza la visita hasta el puente en reparación ESCARDO ubicado en el tramo 3, se realizo la visita para verificar si los volquetes estaban accidentados en el rio, el pase de acceso es por el rio (por un lado) pero la crecida del rio, impide el paso de vehiculos pequeños. Algunas veces se quedan atascados los volquetes y vehiculos impidiendo el paso al tramo 2 .

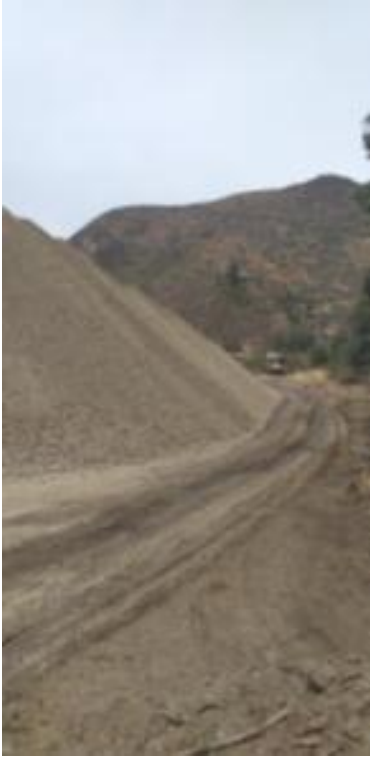
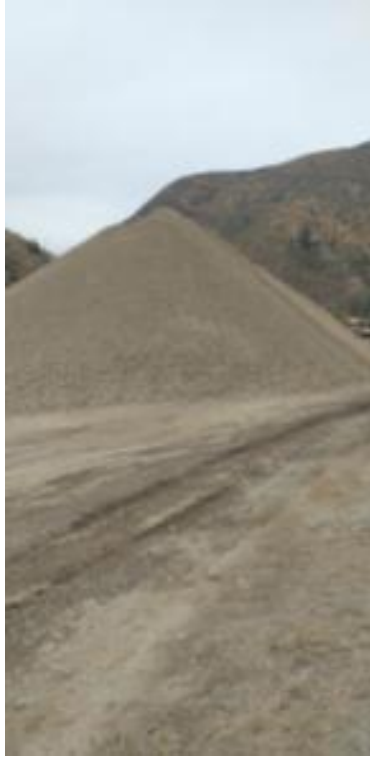
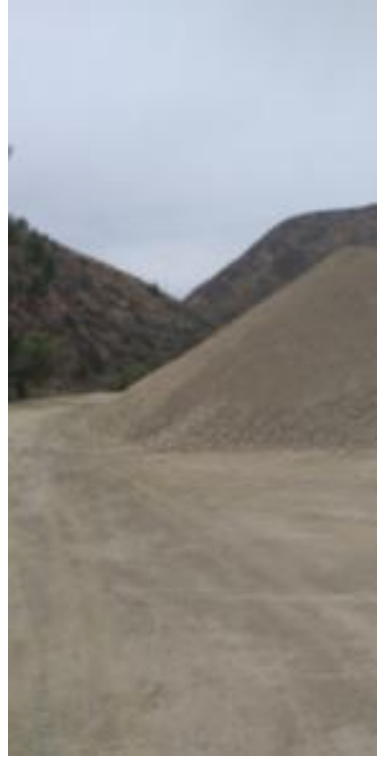
Actividades:
PROGRESIVA KM. 228+400
VISITA DE MONITOREO EN CENTRO DE ACOPIO DE MATERIAL GRANUAL:

CDescripcion_____:
En la progresiva KM. 228+400 se realizo la visita de monitoreo al centro de acopio de material granular que viene desde la cantera Agochacan progresiva km. 251+400. se utiliza un Cargador frontal, 11 volquetes, trabajan: 1capataz, 1 operador, 2 obreros 11 choferes

Se recomienda que los volquetes que realizan transporte de material desde la Cantera Agochacán, utilicen malla o toldo de protección puesto que el material suelto puede causar accidentes.
