BITACORA ELECTRÓNICA DE OBRA

Confirma Bitacora: Si
Nro Informe: 97
Fecha Informe: 25-11-2020
Nombre De La Obra: Carretera Oyon- Ambo, Tramo II: Dv. Cerro de Pasco- Dv. Chacayan
Personal Encargado: BORIS WALTER AYLLÓN CARCELÉN

Panel Fotográfico de la Bitacora de Obras

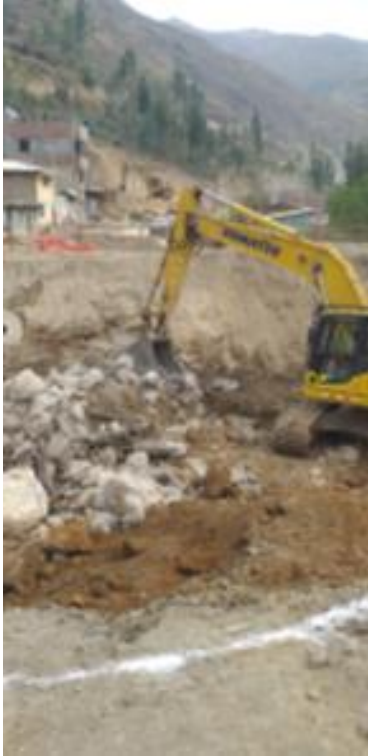
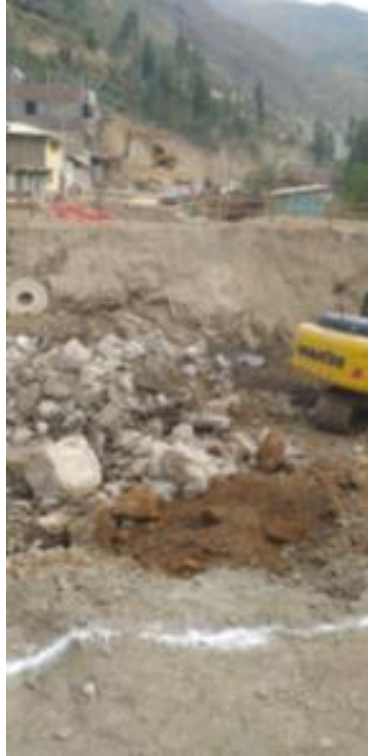
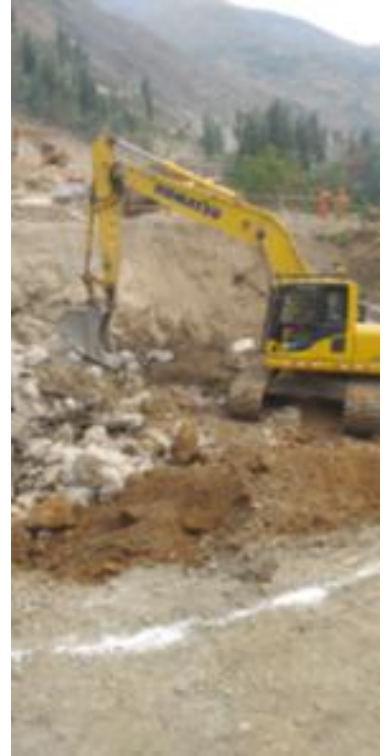
PROGRESIVA KM. 223+369.5 1000.0 PUENTES MENORES: 202.E DEMOLICION DE ESTRUCTURA EXISTENTE : demolición de Puente michivilca existente

En la progresiva KM. 223+369.5 se realiza la demolición del puente Michivilca, Se utiliza una excavadora de oruga , trabajan 1 capataz,1 operador, 4 obreros y 2 vigias.

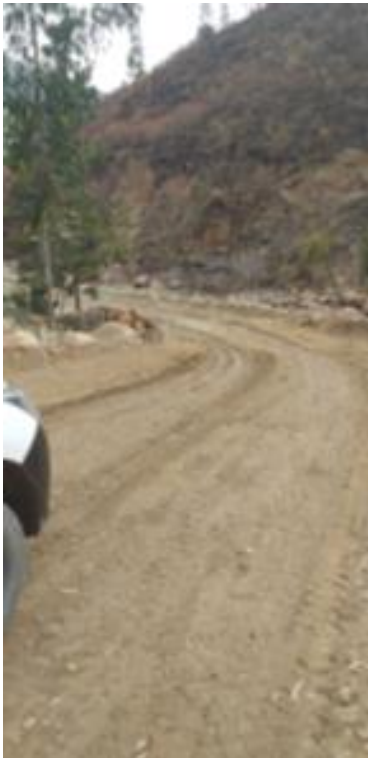
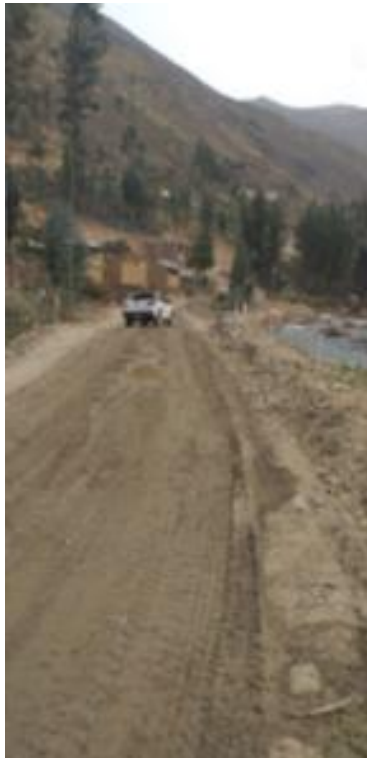
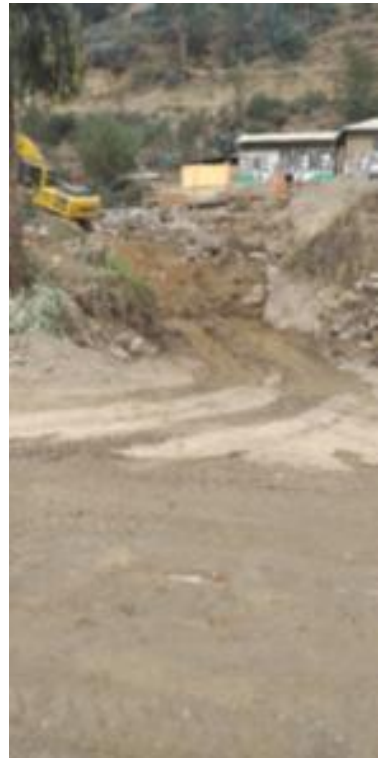
Actividades:
PROGRESIVA KM. 223+369.5
1000.0 PUNTES MENORES: 107.H CONSTRUCCION Y MANTENIMIENTO DE DESVIO VEHICULAR PROVISIONAL : desvio en Puente michivilca

CDescripcion_____:
En la progresiva KM. 223+369.5 se realiza la señalización y mantenimiento en el desvio del puente Michivilca, trabajan 1 capataz, 4 obreros y 2 vigías.

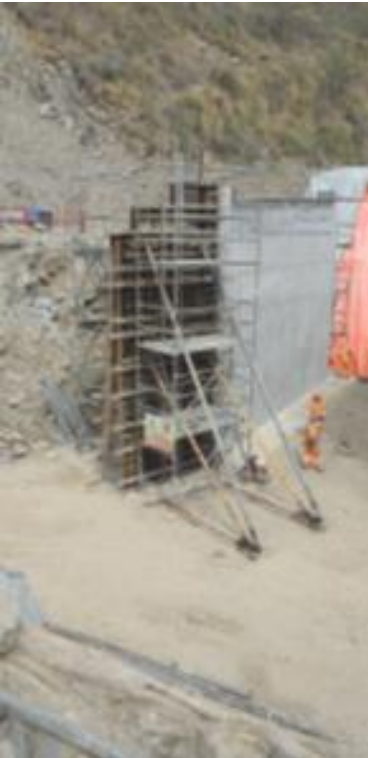
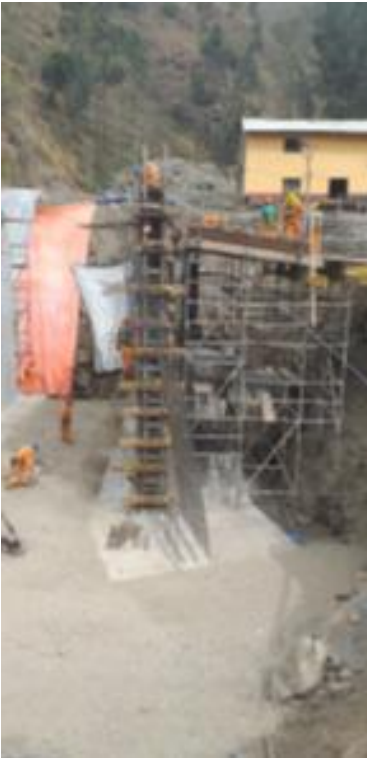
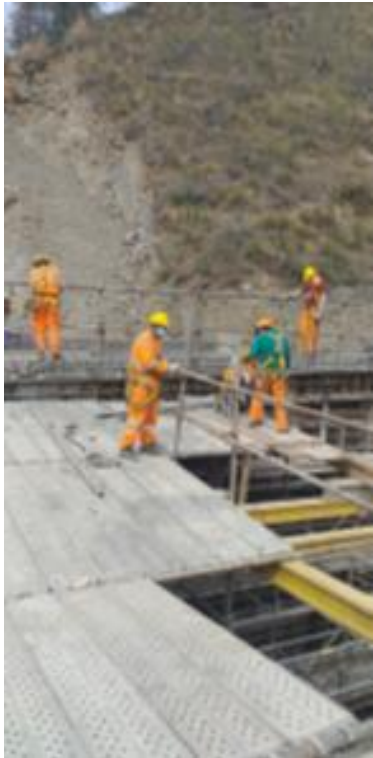
Actividades:
PROGRESIVA 225+325.5
1000.0 PUENTES ,MENORES: 1000.3 ESTRIBOS: partida 612.A1: ENCOFRADO Y DESENCOFRADO EN SECO: Puente Jatungagra.

CDescripcion_____:
En la progresiva Km. 225+325.5 Se realiza el encofrado de los aleros de los estribos del Puente Jarungagra. Se utilizan herramientas menores, Trabajan : 1 capataz, 1 técnico de SST, 12 obreros, 2 vigias.

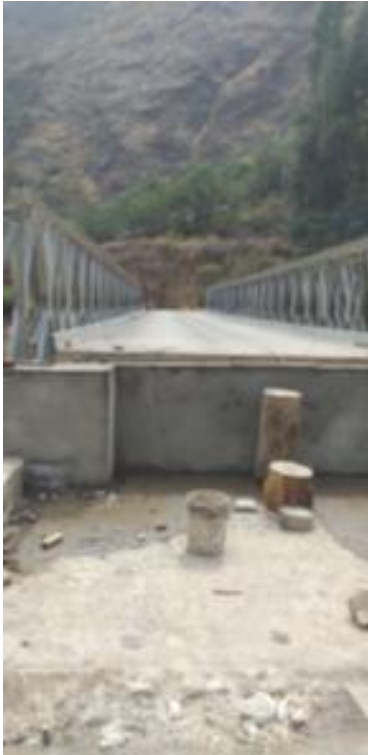
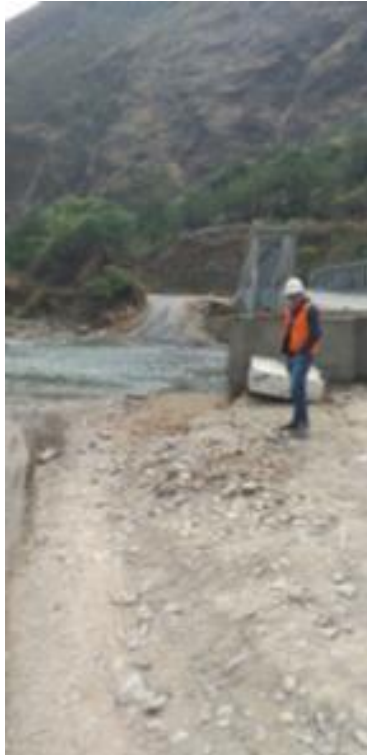
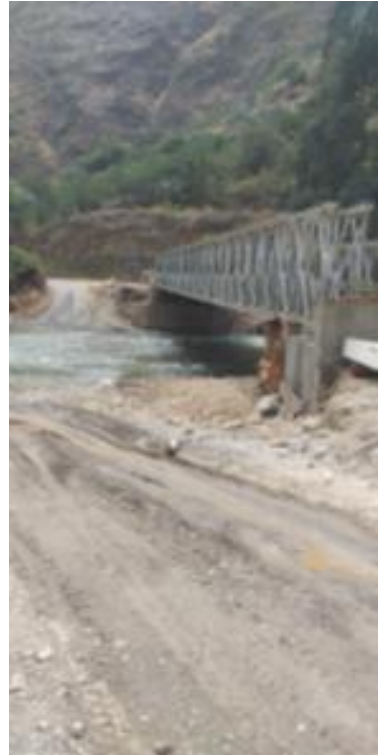
PROGRESIVA KM. 242+800 (TRAMO 3)
VISITA DE MONITOREO HASTA EL PUENTE ESCARDO: Se realiza trabajos de reparación de puente escardo km. 242+800

En la progresiva KM, 242+800 Se realiza la visita hasta el puente en reparación ESCARDO ubicado en el tramo 3, se realizo la visita para verificar si los volquetes estaban accidentados en el rio, el pase de acceso es por el rio (por un lado) pero la crecida del rio, impide el paso de vehiculos pequeños. Algunas veces se quedan atascados los volquetes y vehiculos impidiendo el paso al tramo 2 .
