BITACORA ELECTRÓNICA DE OBRA

Confirma Bitacora: Si	Nro Informe: 124	Fecha Informe: 24-11-2020	Nombre De La Obra: Carretera Moquegua - Omate - Arequipa Tramo: Il km. 35 al km. 153,50	Personal Encargado: CUTIPA MONZON NESTOR ARNULFO
---------------------------------	----------------------------	-------------------------------------	---	---

Nro DE INFORME 124

REPORTE DEL MARTES 24 DE NOVIEMBRE DEL 2020

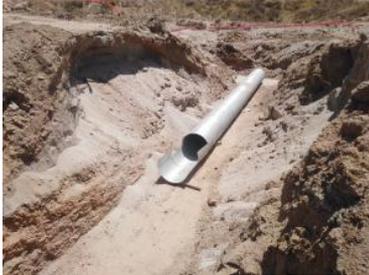
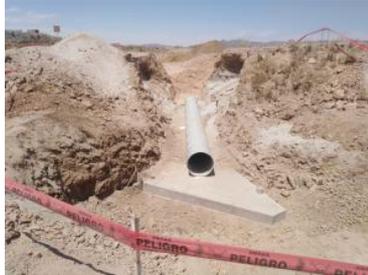
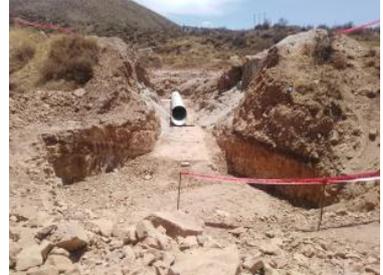
1

Actividades:
UBICACION PROGRESIVA KM 143+561
ALCANTARILLA TMC DE 36" DIAMETRO L=19.50 M

CDescripcion_____:
FRENTE PARALIZADO.
POR EL LADO DERECHO TIENE UN DESVIO CON EL CUAL GARANTIZA EL TRANSITO POR EL MOMENTO, PERO EN PERIODO DE LLUVIA TENDRA PROBLEMAS ESTE DESVIO.

ADEMAS DEBE EVALUAR LOS MUROS Y ALCANTARILLAS QUE ESTANBAN EN PROCESO DE CONSTRUCCION PARA VER EL COMPORTAMIENTO EN PERIODO DE LLUVIAS Y NO SE PRODUZCAN DAÑOS NI ACCIDENTES DE TRANSITO.

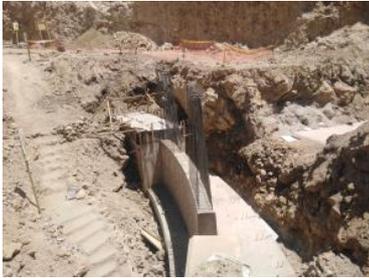
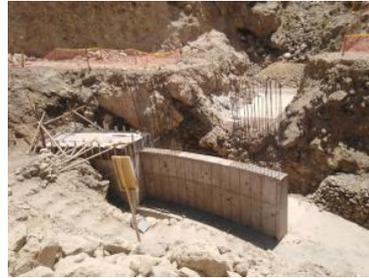
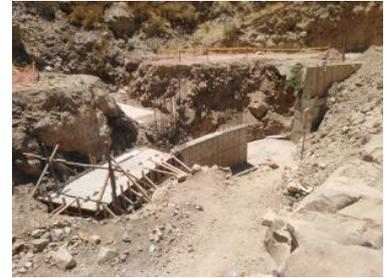
2

UBICACION KM 142+159 AL KM 142+219
MCC ENCOFRADO Y COLOCADO DE ACERO EN MURO
ALCANTARILLA MCA 2.00 X 2.00 L=14.55 M

ESTE MURO Y ALCANTARILLA COMO SE APRECIA ESTA EN MEDIO DE LA QUEBRADA, EN PERIODO DE LLUVIA SERA INUNDADO

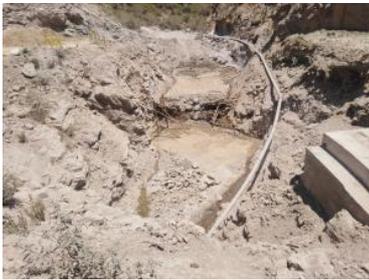
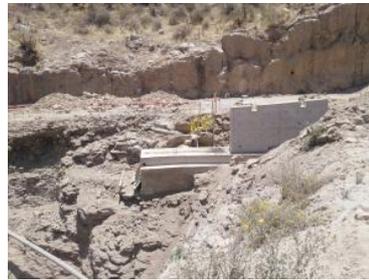
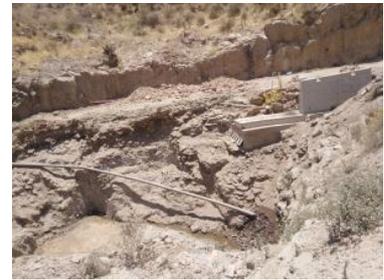
3

UBICACION KM 138+529 AL KM 138+570
MCC + MCA L= 30.00 M

NO TIENE AVANCE SIGNIFICATIVO

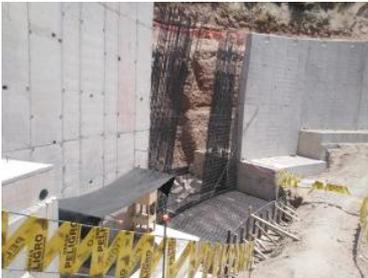
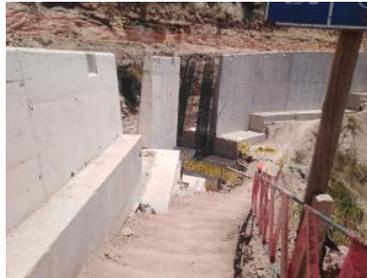
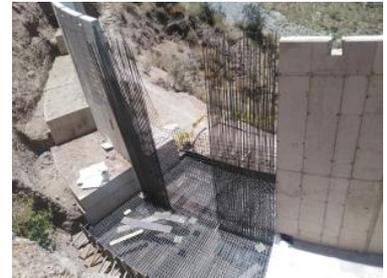
4

UBICACION KM 132+858 AL KM 132+875 - L.I
MCC - MCA L= 15 M
ALCANTARILLA MCA 2.00 X 2.00 L=18.94 M

ESTE MURO DEBE SER EVALUADO POR EL ESPECIALISTA, SOBRE EL COMPORTAMIENTO QUE TENDRA CUANDO INICIEN LAS LLUVIAS, YA QUE SE ACTIVARAN LAS QUEBRADAS.

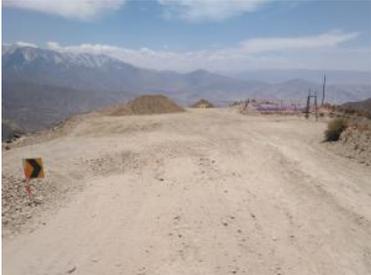
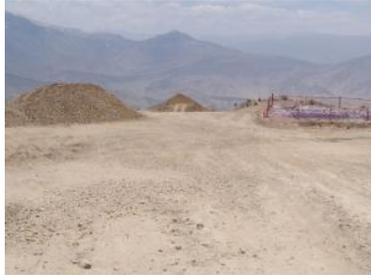
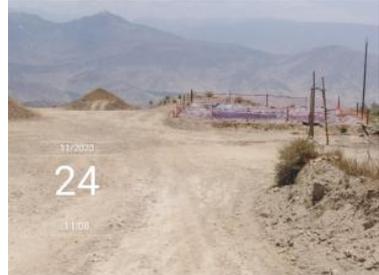
5

Actividades:
UBICACION: KM 128+080

CDescripcion:
ACOPIO DE MATERIAL TEMPORAL - SIN FRENTE DE TRABAJO

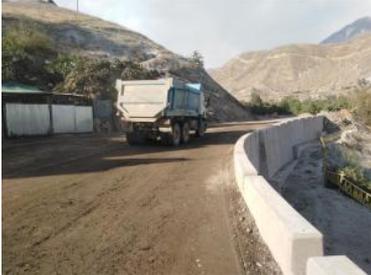
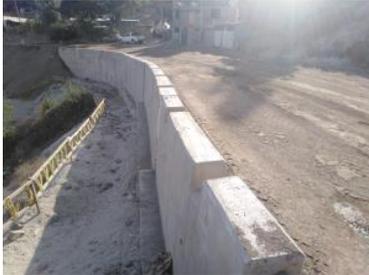
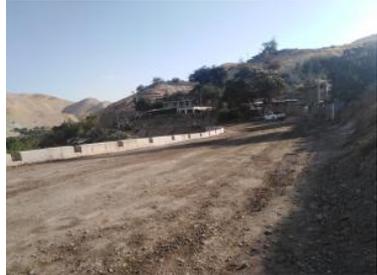
8

Actividades:
UBICACION: MCC - MCA KM 100+980 AL KM 101+030 L.D

CDescripcion_____:
RELLENO ESTRUCTURAL CONCLUIDO

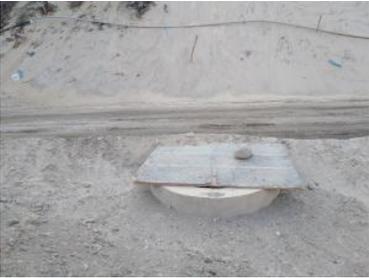
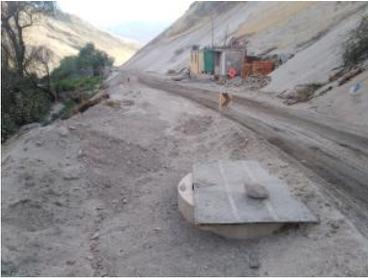
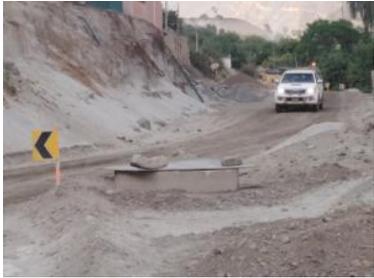
11

Actividades:
UBICACION: KM 92+946 Bz N° 117

CDescripcion_____:
QUEDAN VARIOS BUZONES SIN LOSA SUPERIOR Y TAPA NI RERELLENO, ESPERAMOS QUE ESTOS DIAS SE CULMINE ESTOS TRABAJOS

EL CONTRATISTA DEBE CULMINAR LAS PARTIDAS DE SANEAMIENTO, CON EL RELLENO DE ZANJAS Y BUZONES EN SU TOTALIDAD.
