BITACORA ELECTRÓNICA DE OBRA

Confirma Bitacora: Si	Nro Informe: 98	Fecha Informe: 26-11-2020	Nombre De La Obra: Carretera Oyón- Ambo, Tramo II: Dv. Cerro de Pasco- Dv. Chacayan	Personal Encargado: BORIS WALTER AYLLÓN CARCELÉN
---------------------------------	---------------------------	-------------------------------------	---	---

OBRA: Mejoramiento de la Carretera OYON - AMBO TRAMO 2 DESVIO CERRO DE PASCO DESVIO CHACAYAN TRAMO 2 progresiva km. 181+000 a la progresiva km. 230+000

Panel Fotográfico de la Bitacora de Obras

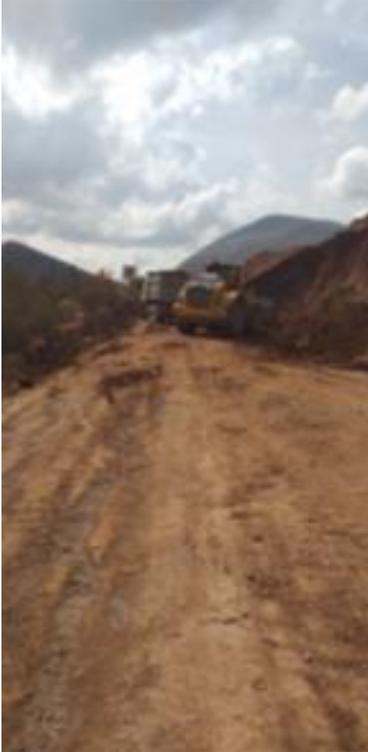
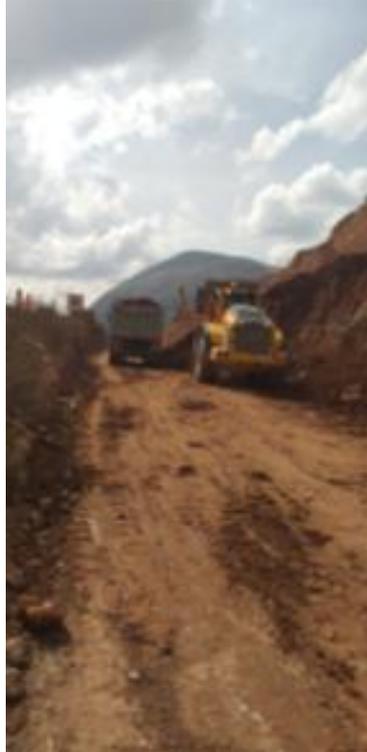
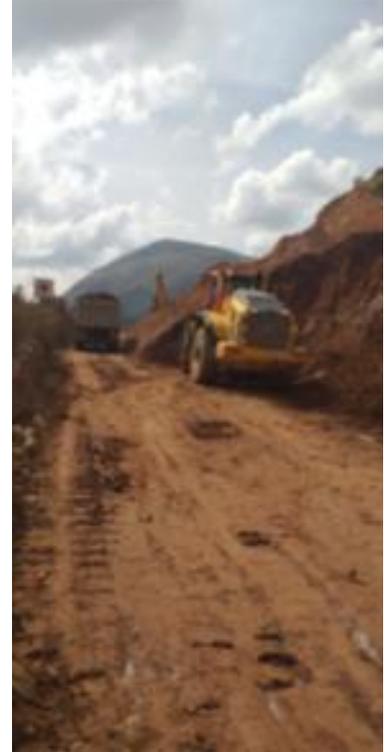
PROGRESIVA KM. 203+800

En la progresiva KM. 203+800 Se realiza la excavación y perfilado en zona de corte . Se utiliza :1 excavadoras de oruga , un cargador frontal y 24 volquetes . trabajan 1 capataz, 4 obreros, 24 chóferes, 2 operadores, 2 vigías.

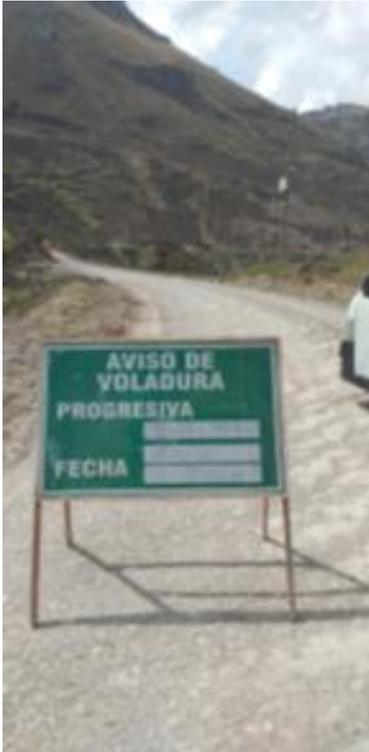
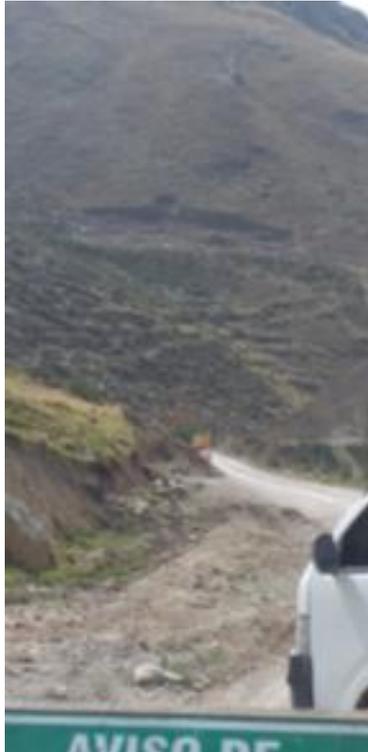
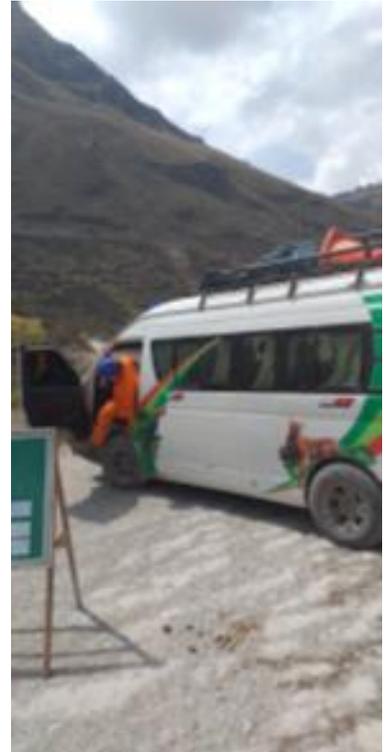
PROGRESIVA KM. 198+750 AL 198+800
200.0 MOVIMIENTO DE TIERRAS: partida 205.C EXCAVACION EN EXPLANACIONES EN ROCA FIJA: se realiza voladuras de rocas

En las progresivas Km. 198+750 al 198+800 se realiza la preparación de voladura de rocas en zonas de explanación, se inició el mitin de voladura y se desplego a los vigias en un radio de acción de 500 m de distancia proyectada. Se realiza el cierre total de la vía. Participan : 1 capataz, 1 ing. de minas, 8 vigias, 6 manipuladores, 2 técnicos, 2 paramedicos con ambulancia.

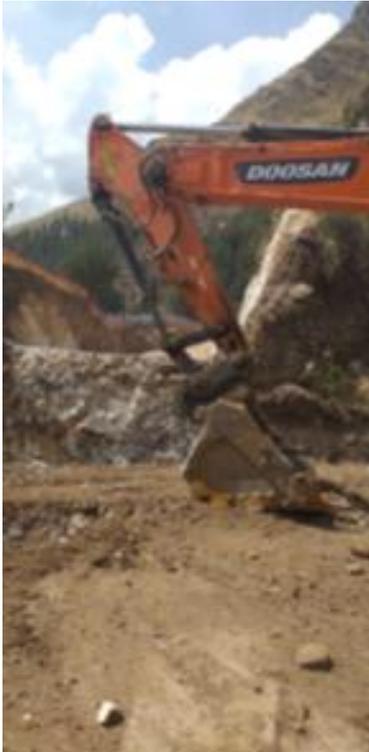
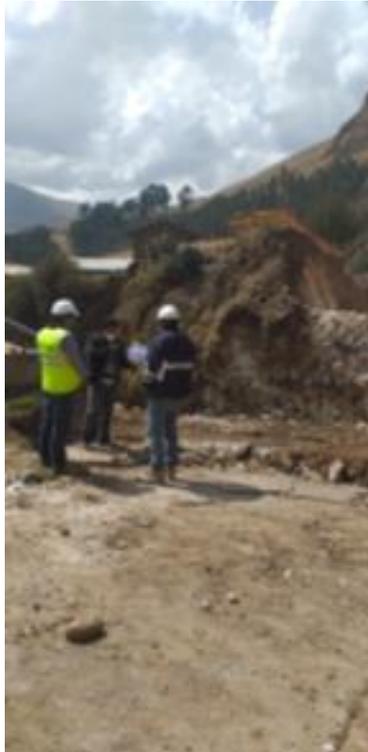
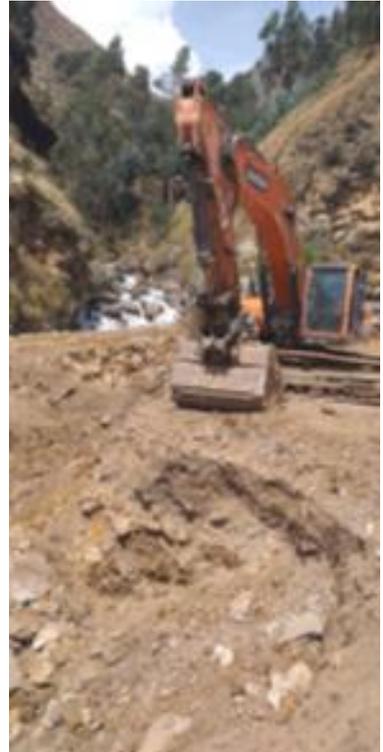
PROGRESIVA KM. 204+924
1100.0 PUENTE MAYOR : 1000.2 MOVIMIENTOS DE TIERRAS: 601.A EXCAVACION PARA ESTRUCTURAS, EN MATERIAL SECO 601.B EXCAVACION PARA ESTRUCTURAS EN MATERIAL BAJO AGUA: zapata de estribos y muros de Puente GRAU.

En la progresiva KM. 204+924 se realiza en el margen derecho del rio, se realiza la excavación en material seco y en material bajo el agua. Se utiliza una excavadora de oruga, trabajan: 1 capataz, 4 obreros, 1 operador.

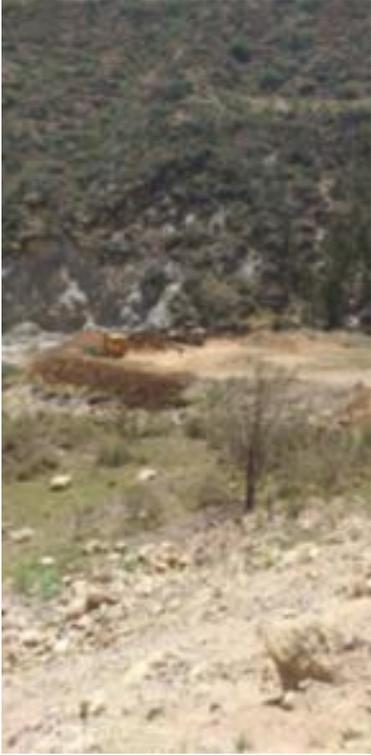
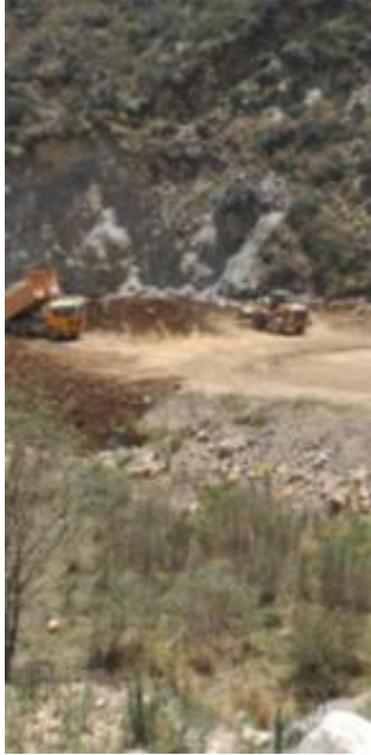
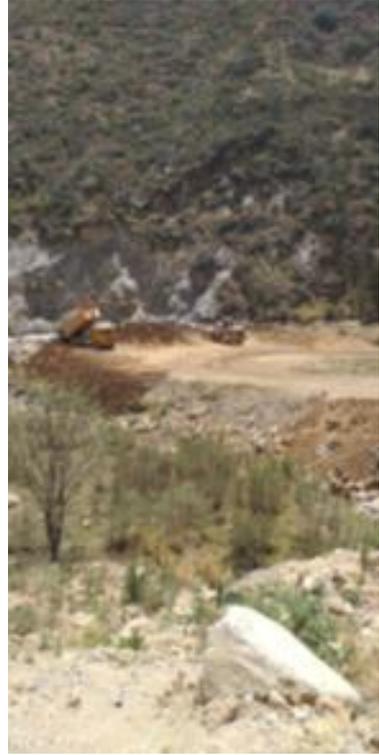
Actividades:
PROGRESIVA KM. 219+920
VISITA DE MONITOREO DE UNA NUEVA AREA AUXILIAR (DME) : se observa cerca campamento chino y el puente Cipres se ubica un nuevo sitio de acopio de material excedente o de eliminación

CDescripcion _____ :
En la progresiva KM. 219+920 se observa un nuevo botadero dme cerca campamento chino y el puente Cipres se ubica un nuevo sitio de acopio de material excedente o de eliminación. trabaja 1 cargador frontal y volquetes.

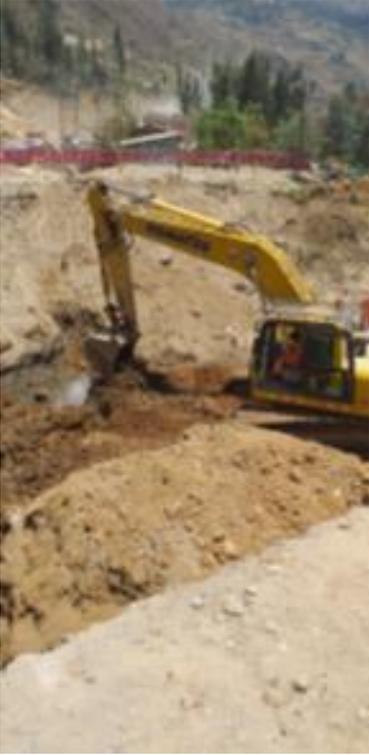
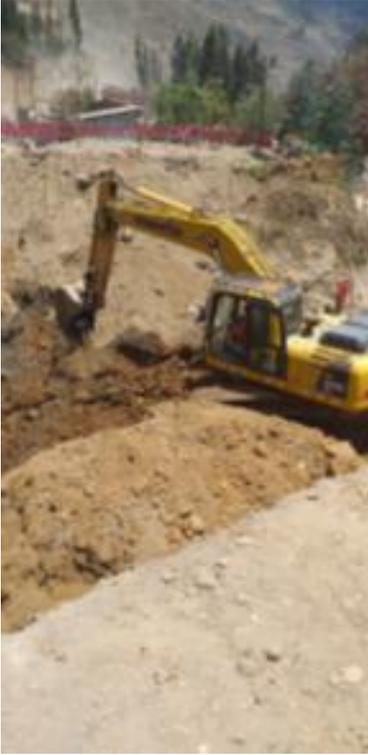
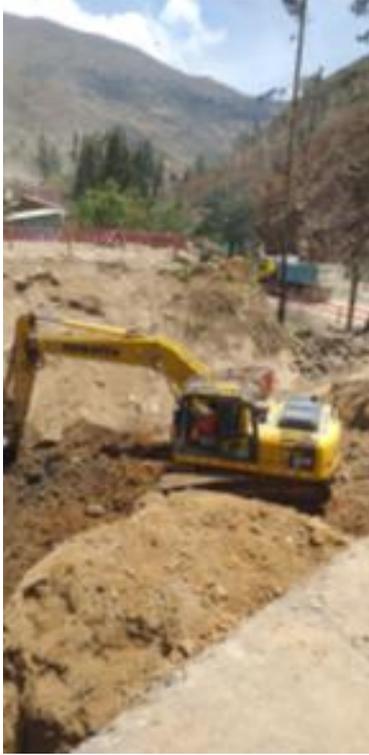
Actividades:
PROGRESIVA KM. 223+320
1000.0 Puentes Menores: 1000.3 Estribos; 601.C Excavación para estructuras en material seco; 601.D Excavación para estructuras en material bajo agua: Puente Michivilca

CDescripcion _____:
En la progresiva KM. 223+320 se realiza la excavación en seco y bajo agua de la cimentación de los estribos del Puente Michivilca: Se utiliza una excavadora de oruga, trabajan: 1 capataz, 4 obreros, 1 operador, 2 vigías.

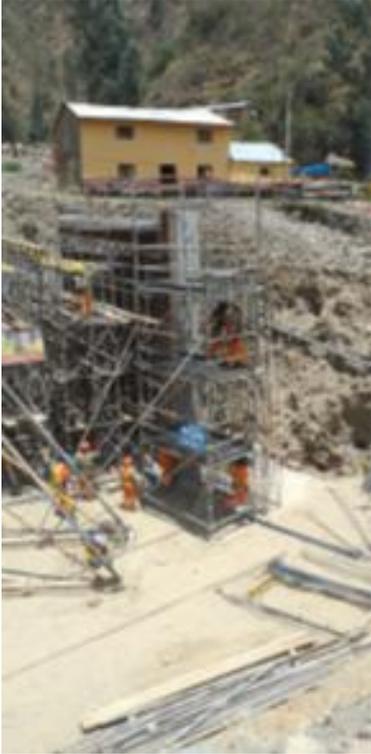
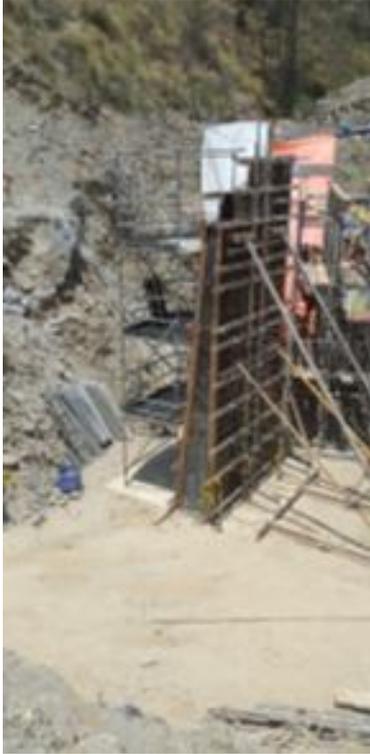
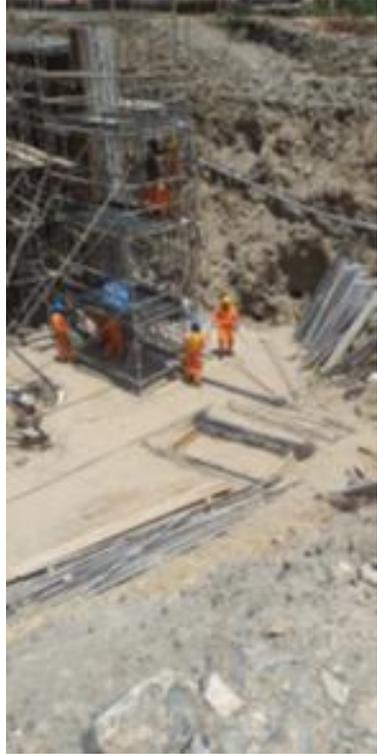
Actividades:
PROGRESIVA KM. 225+325.5
1000.0 PUNTES MENORES: 615.A ACERO DE REFUERZO F'Y= 4200 KG/CM2 :
612.A.1 ENCOFRADO Y DEENCOFRADO EN SECO :

CDescripcion _____:
En la progresiva Km. 225+325.5 Se realiza la colocación de acero de refuerzo en alero derecho y el encofrado de alero izquierdo del Puente Jatungagra. Se utiliza herramientas varias, trabajan: 1 capataz, 14 obreros, 2 vigías , 1 técnico en SST.

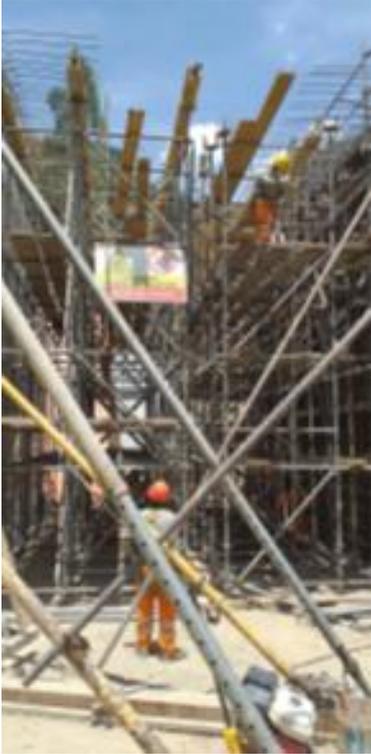
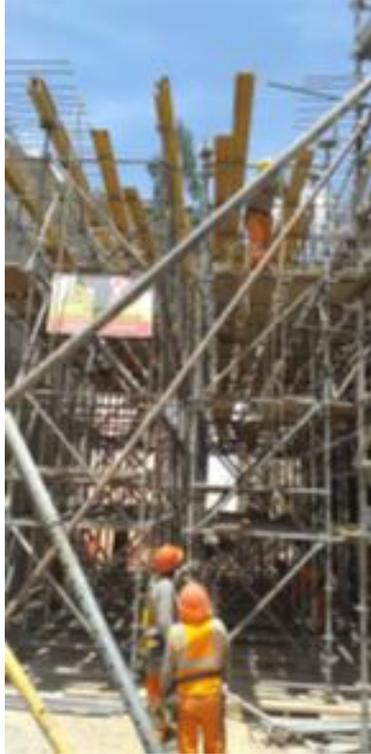
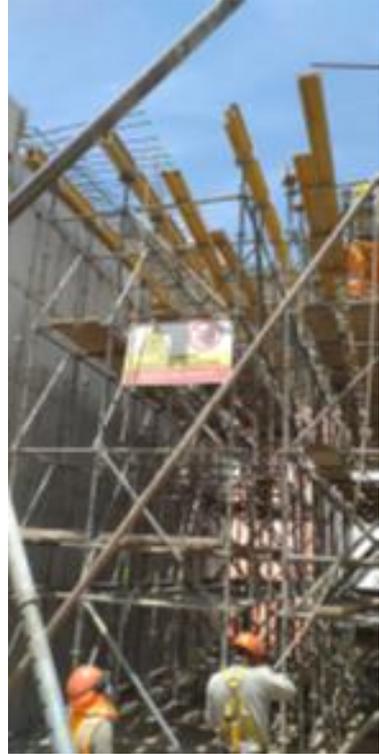
Actividades:
PROGRESIVA KM. 225+325.5
1000.0 PUENTES MENORES: 1000.4 LOSA DE CONCRETO ARMADO: 1100.J FALSO PUENTE : Construcción de falso Puente en Puente Jatungagra.

CDescripcion _____:
En la progresiva 225+325.5 Se realiza la construcción de falso puente para la construcción de losa de concreto armado en el Puente jatungagra. Trabajan: 1 capataz, 12 obreros , 1 tecnico de SST

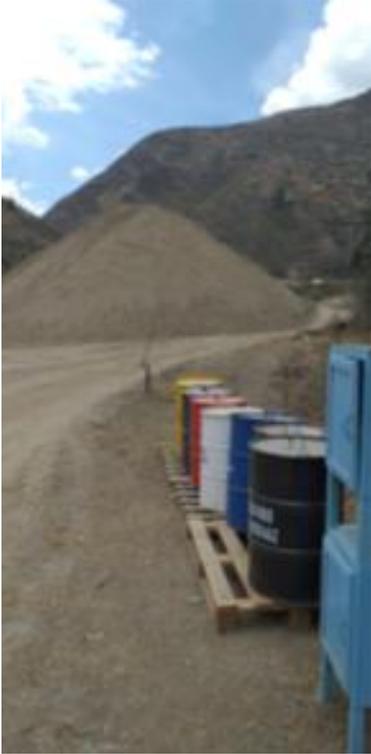
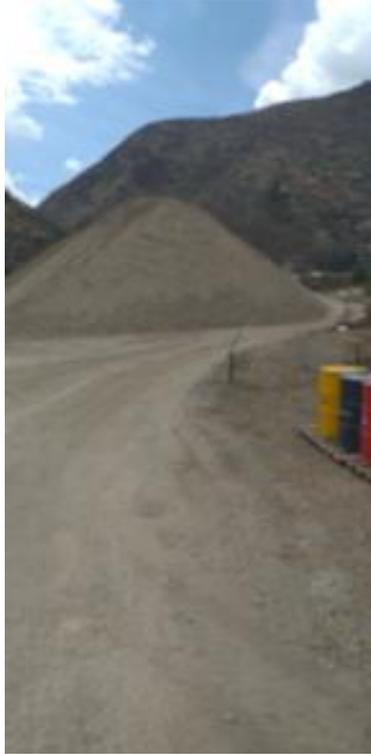
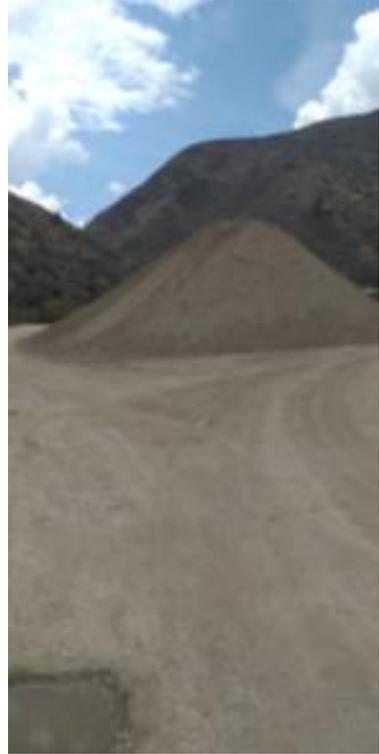
Actividades:
PROGRESIVA KM. 228+400
VISITA DE MONITOREO AL CENTRO DE ACOPIO DE MATERIAL DE LA CANTERA AGOCHACAN:

CDescripcion _____:
En la progresiva KM. 228+400 se realiza la visita de monitoreo al centro de acopio de material granular proveniente de la Cantera Agochacán. trabajan en el sitio: 1 capataz, 2 obreros, 1 vigia 1 operador y 17 choferes utilizando 1 cargador frontal y 17 volquetes.

Se recomienda que los volquetes que realizan transporte de material desde la Cantera Agochacán, utilicen malla o toldo de protección puesto que el material suelto puede causar accidentes.
