## BITACORA ELECTRÓNICA DE OBRA

<b>Confirma Bitacora:</b> Si	<b>Nro Informe:</b> 125	<b>Fecha Informe:</b> 25-11-2020	<b>Nombre De La Obra:</b> Carretera Moquegua - Omate - Arequipa Tramo: II km. 35 al km. 153.50	<b>Personal Encargado:</b> CUTIPA MONZON NESTOR ARNULFO
---------------------------------	----------------------------	-------------------------------------	--	---

REPORTE DEL MIERCOLES 25 DE NOVIEMBRE DEL 2020

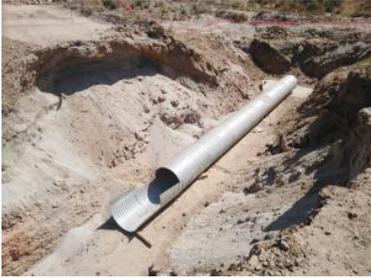
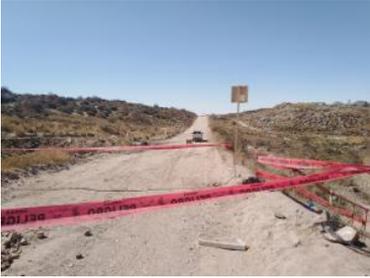
1

**Actividades:**  
UBICACION PROGRESIVA KM 143+561  
ALCANTARILLA TMC DE 36" DIAMETRO L=19.50 M

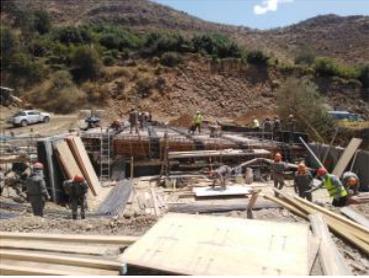
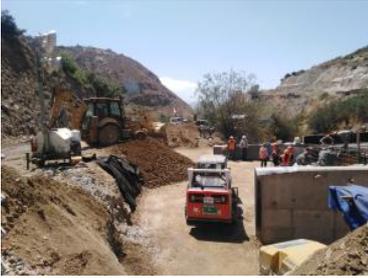
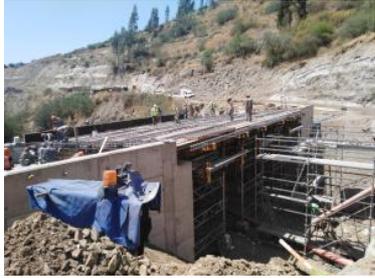
2

**Actividades:**  
UBICACION: PROGRESIVA KM 113+254 AL KM 113+270 , L=16.00 M  
1000 PUNTES CONSTRUCCIÓN  
1007 PUENTE AMARILLO  
502.A RELLENO PARA ESTRUCTURAS  
1007.E LOSA DE CONCRETO ARMADO  
1007 VIGAS PRINCIPALES Y DIAFRAGMA

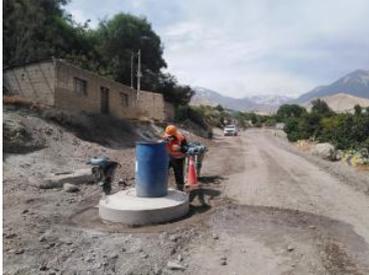
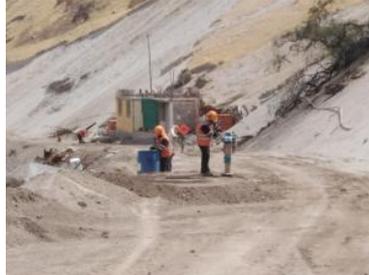
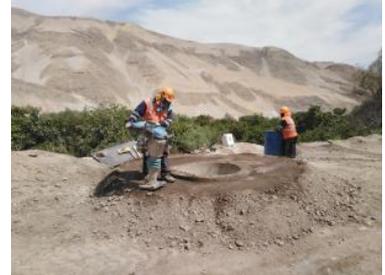
3

UBICACION: KM 93+000 AL KM 92+980

RELLENO Y COMPACTADO DE BUZON CON MATERIAL RELLENO ESTRUCTURAL

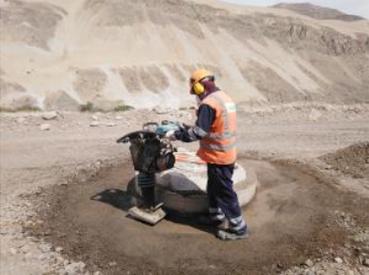
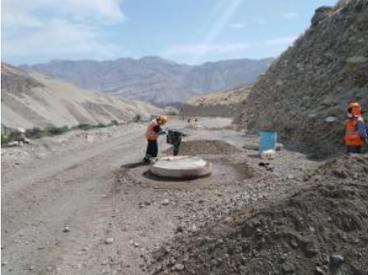
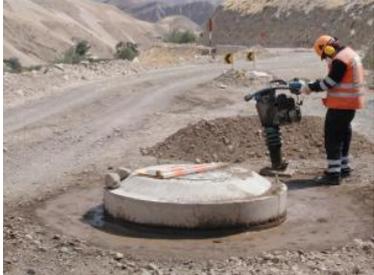
4

**Actividades:**  
UBICACION: KM 91+774 Bz N° 97  
RELLENO Y COMPACTADO DE BUZON  
LOSA SUPERIOR Y TAPA DE BUZON

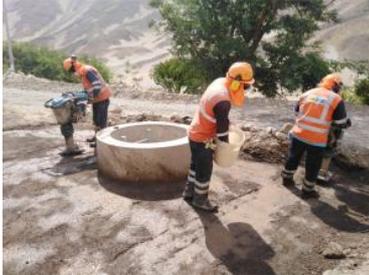
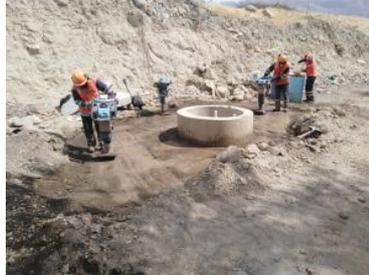
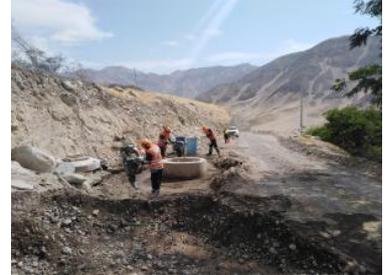
5

UBICACION: Bz N° 82 KM 90+932

RELLENO Y COMPACTADO DE BUZON  
LOSA SUPERIOR Y TAPA DE BUZON

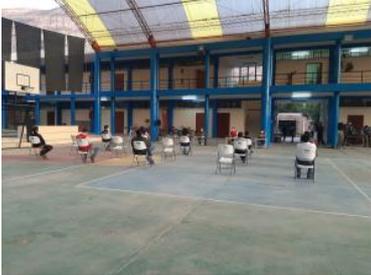
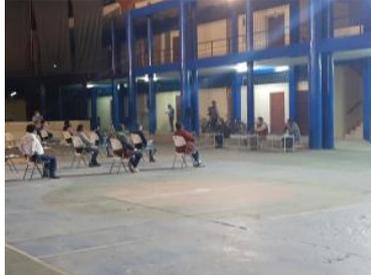
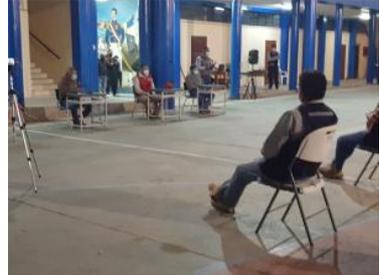
6

**CDescripcion\_\_\_\_\_:**  
REUNION INFORMATIVA DEL ESTADO SITUACIONAL DE LA OBRA CON RESPECTO A LA SUSPENSION DE ACTIVIDADES POR PARTE DEL CONTRATISTA: CONSORCIO VIAL DEL SUR
