BITACORA ELECTRÓNICA DE OBRA

Confirma Bitacora: Si	Nro Informe: 99	Fecha Informe: 27-11-2020	Nombre De La Obra: Carretera Oyon- Ambo, Tramo II: Dv. Cerro de Pasco- Dv. Chacayan	Personal Encargado: BORIS WALTER AYLLÓN CARCELÉN
---------------------------------	---------------------------	-------------------------------------	---	---

PANEL FOTOGRAFICO

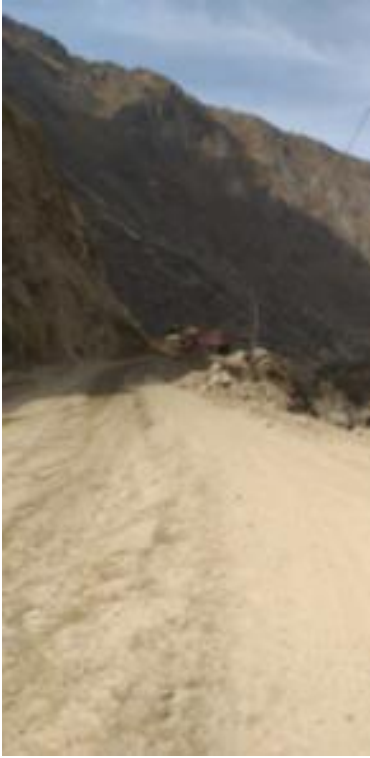
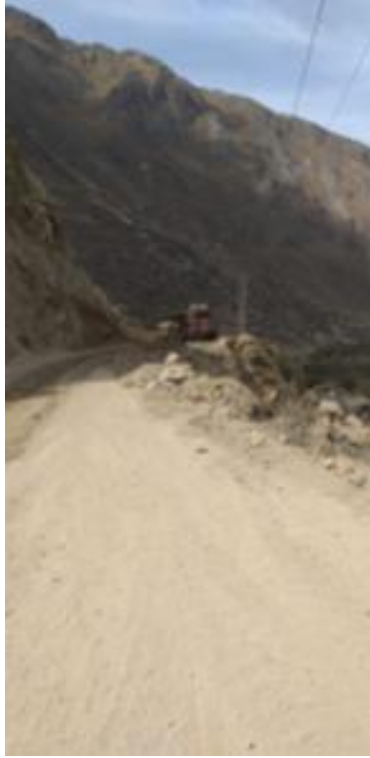
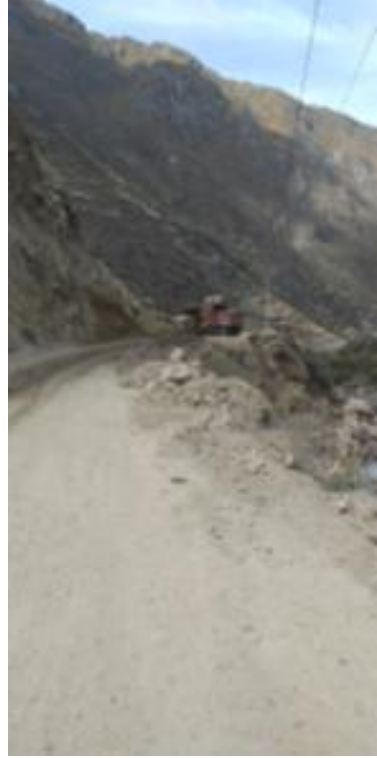
Actividades:
PROGRESIVA km. 209+300
200.0 MOVIMIENTO DE TIERRAS: partida 205.A EXCAVACION EN EXPLANACIONES EN MATERIAL COMUN; Partida 207.A PERFILADO Y COMPACTADO EN ZONAS DE CORTE:

CDescripcion _____ :
En la progresiva KM. 203+800 Se realiza la excavación y perfilado en zona de corte . Se utiliza :1 excavadora de oruga , un cargador frontal y 24 volquetes . trabajan 1 capataz, 4 obreros, 24 choferes, 2 operadores, 2 vigías

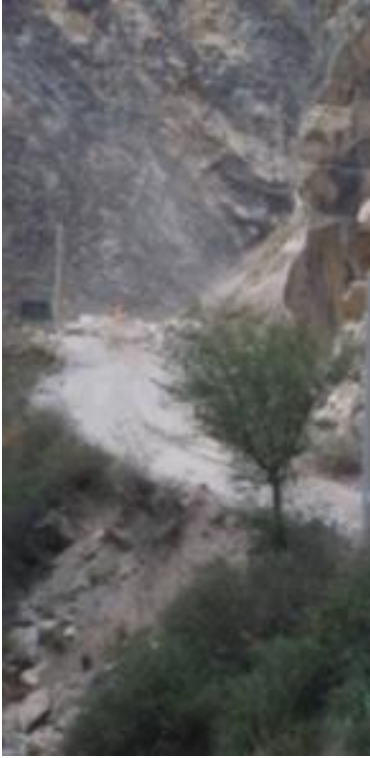
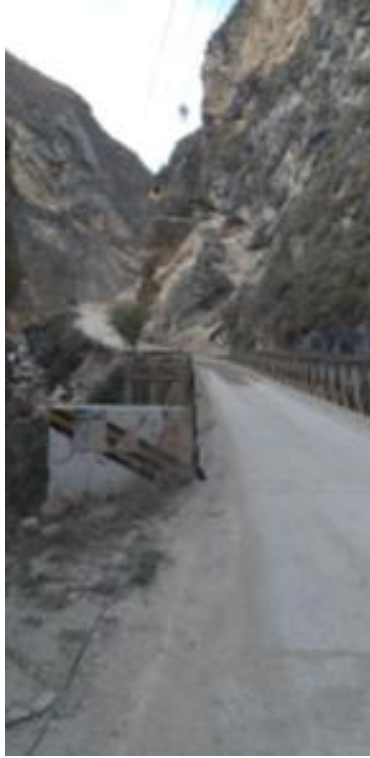
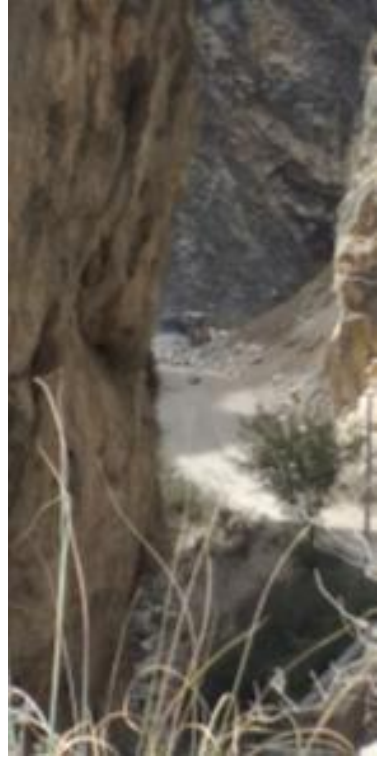
Actividades:
PROGRESIVA KM. 207+500
200.0 MOVIMIENTO DE TIERRAS: partida 205.A EXCAVACION EN EXPLANACIONES EN MATERIAL COMUN; Partida 207.A PERFILADO Y COMPACTADO EN ZONAS DE CORTE:

CDescripcion _____ :
En la progresiva KM. 207+500 Se realiza la excavación y perfilado en zona de corte . Se utiliza :1 excavadoras de oruga , un cargador frontal y 12 volquetes . trabajan 1 capataz, 4 obreros, 12 choferes, 2 operadores, 2 vigías

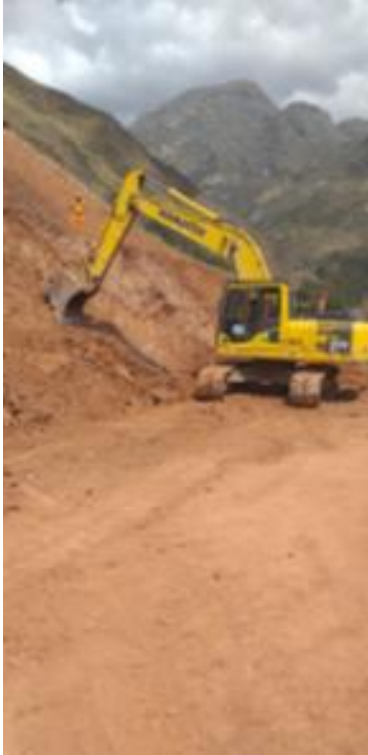
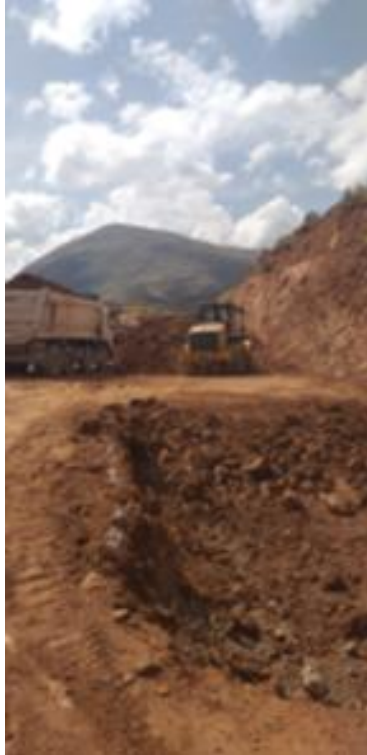
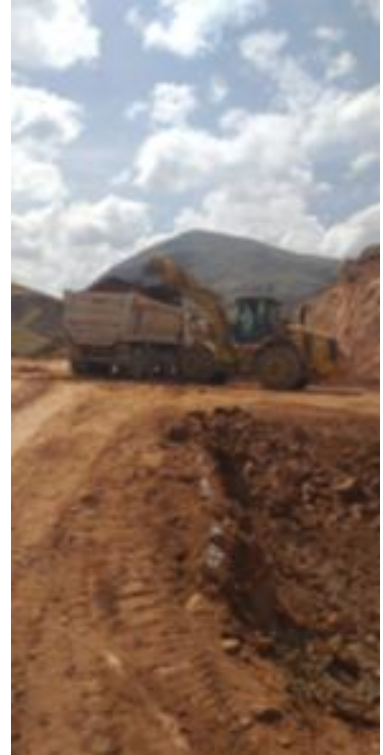
PROGRESIVA KM. 203+750
200.0 MOVIMIENTO DE TIERRAS: partida 205.A EXCAVACION EN EXPLANACIONES EN MATERIAL COMUN; Partida 207.A PERFILADO Y COMPACTADO EN ZONAS DE CORTE:

En la progresiva KM. 203+800 Se realiza la excavación y perfilado en zona de corte . Se utiliza :1 excavadora de oruga , un cargador frontal y 24 volquetes . trabajan 1 capataz, 4 obreros, 24 chóferes, 2 operadores, 2 vigías.

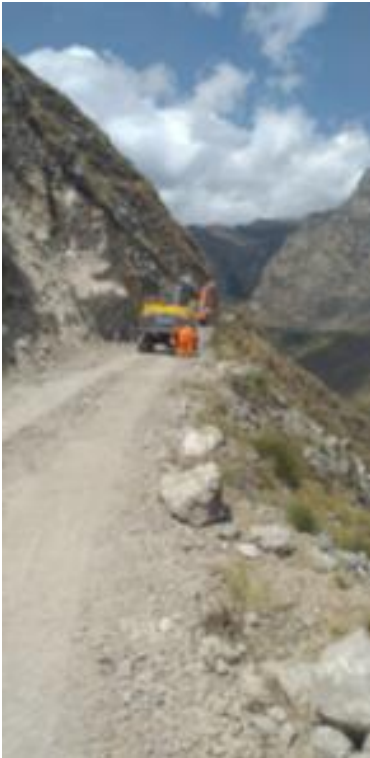
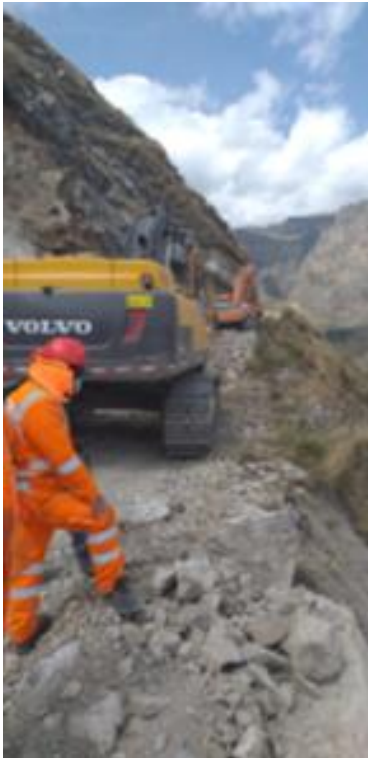
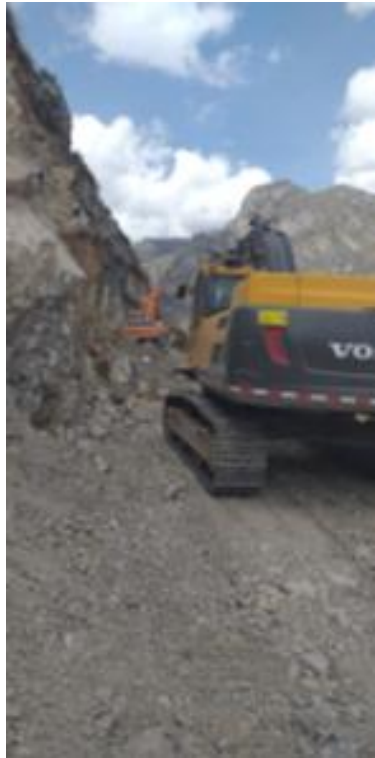
Actividades:
PROGRESIVA KM. 194+800
100.0 TRABAJOS PRELIMINARES : Partida 107.A ACCESOS A CANTERAS, DME, PLANTAS Y FUENTES DE AGUA: Acceso a cantera llicllao

CDescripcion _____:
En la progresiva KKM. 194+800 se realiza la ampliación del acceso hacia la Cantera LLICLLAO . se utiliza 2 excavadoras de oruga, 12 volquetes . trabajan: 1 capataz, 2 obreros, 2 operadores, 2 vigias.

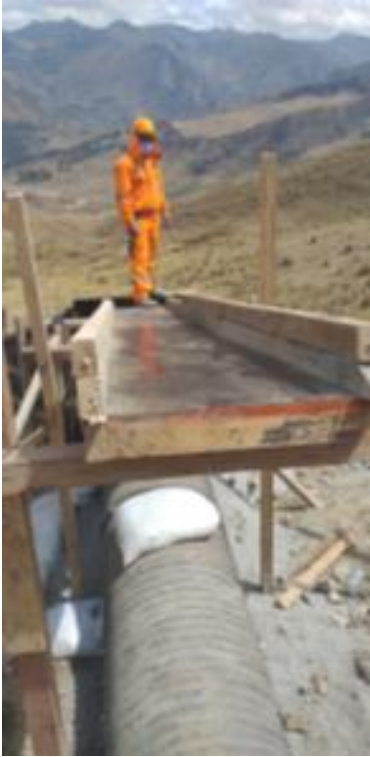
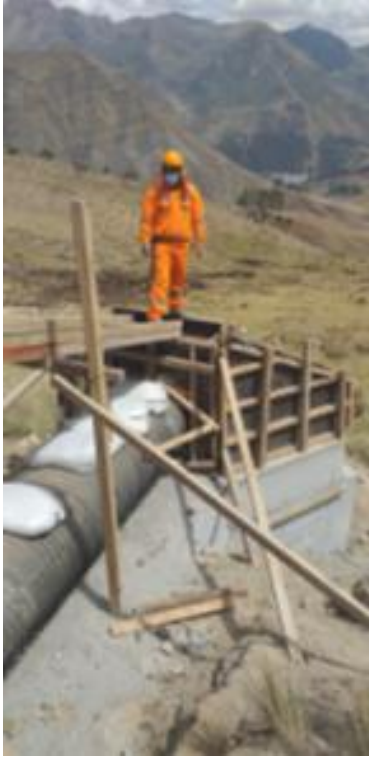
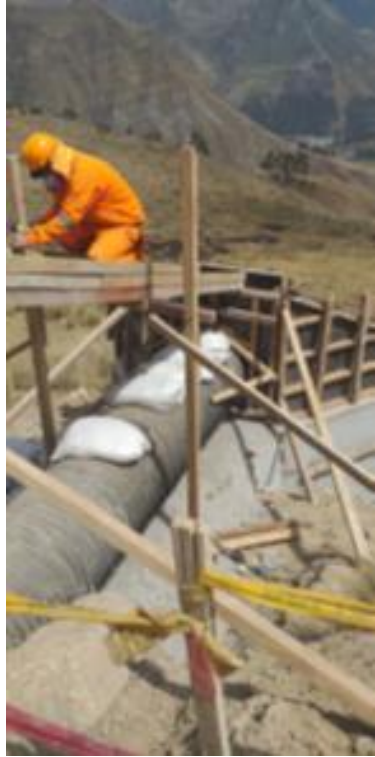
Actividades:
PROGRESIVA KM. 193+475
600.0 OBRAS DE ARTE Y DRENAJE: partida 612.A ENCOFRADO Y DESENCOFRADO PARA OBRAS DE ARTE: Encofrado de cabezal de alcantarilla.

CDescripcion _____:
En la progresiva KM. 193+475 se realiza el encofrado de cabezal de alcantarilla TMC de 0.90 m en el lado derecho de la vía. Se utiliza herramientas menores, trabajan: 1 capataz, 4 obreros

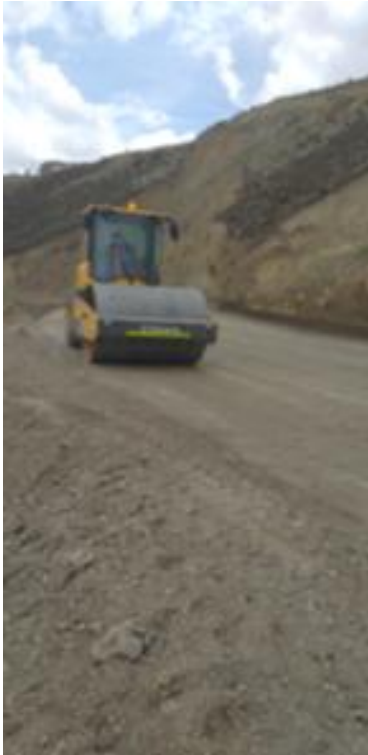
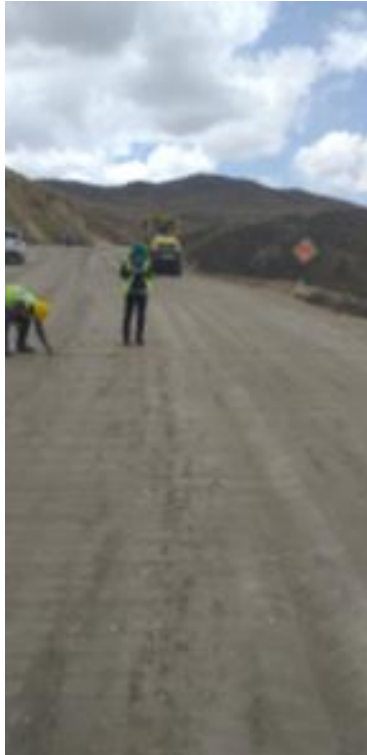
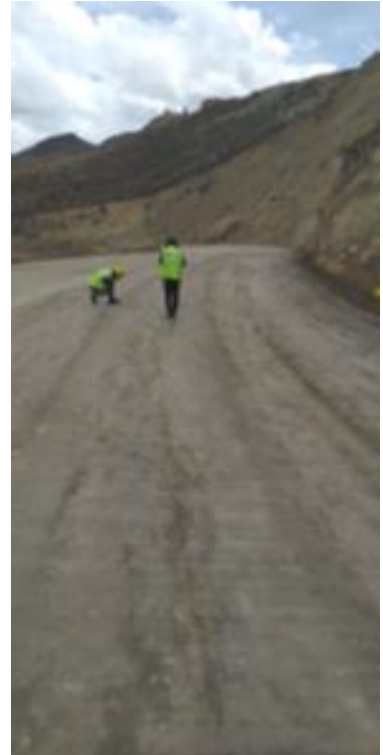
PROGRESIVA KM. 182+600 A KM. 182+800
200.0 MOVIMIENTO DE TIERRAS: 210.A CONFORMACION DE TERRAPLENES : Se realiza la conformación a nivel de subrasante.

En la progresiva Km. 182+600 a km. 182+800 Se realiza la conformación de terraplenes a nivel de subrasante, Se utiliza una motoniveladora, una compactadora de rodillo, un camión cisterna. trabajan: 1 capataz, 4 obreros, 2 operadores, 1 chofer, 2 vigías. La supervisión realiza la medición y verificación del ancho de la calzada, participan 3 auxiliares de topografía de la supervisión.

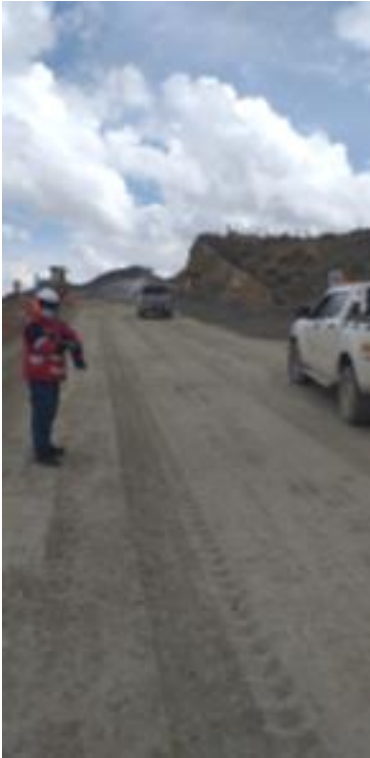
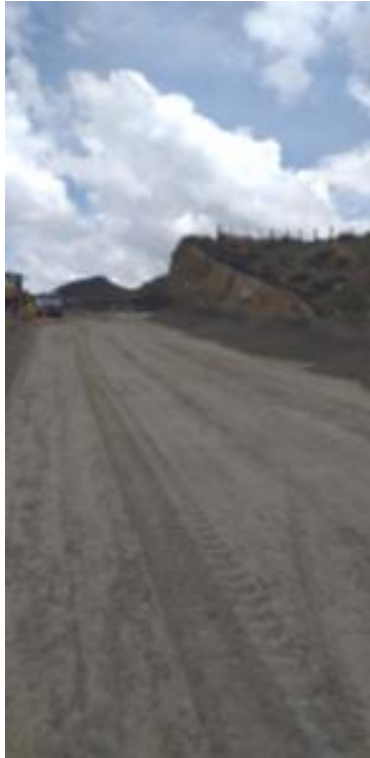
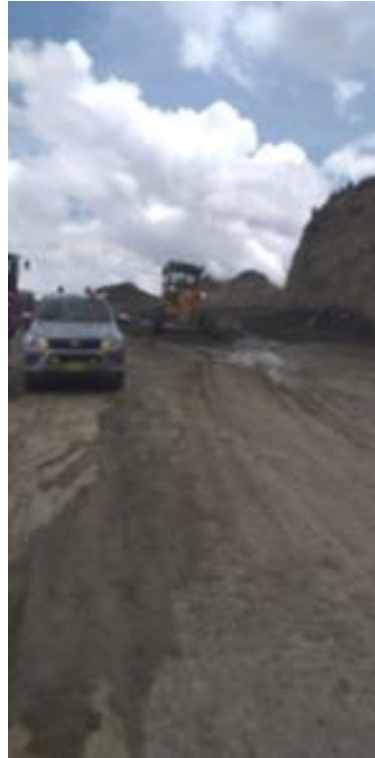
Actividades:
PROGRESIVA KM. 182+100
300.0 BASES Y SUB BASES: partida SUB BASE GRANULAR:

CDescripcion_____:
En la progresiva 182+100 se continua con la construcción de la sub base granular . se utiliza una motoniveladora, una compactadora de rodillo y un camion cisterna. Trabajan: 1 capataz, 4 obreros, 2 operadores, un chofer y 2 vigías.

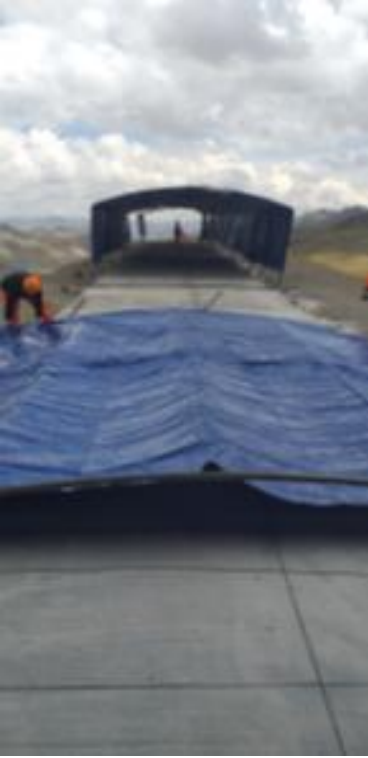
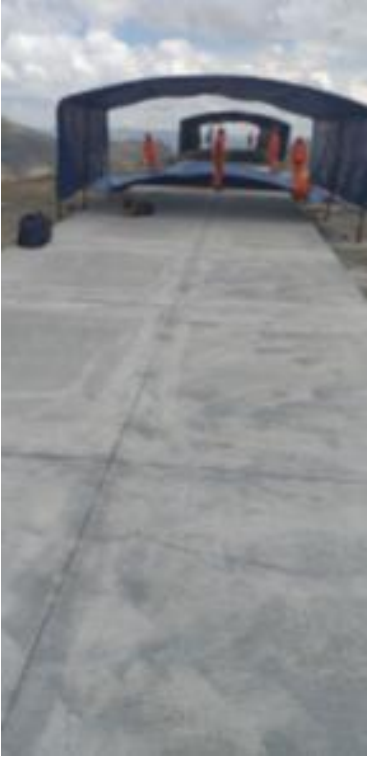
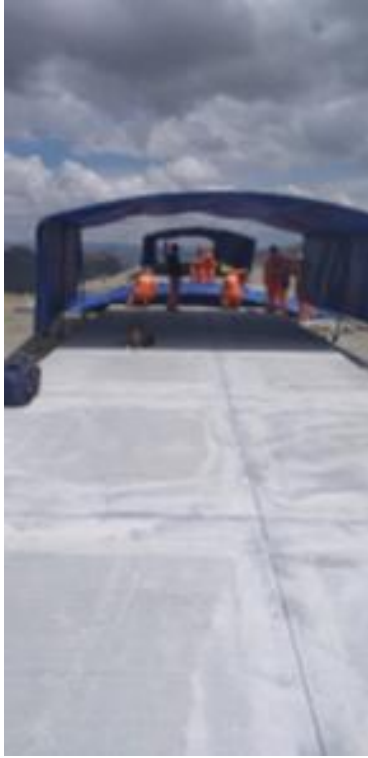
Actividades:
PROGRESIVA KM 181+050
VISITA DE MONITOREO AL INICIO DEL TRAMO II (TRAMO DE PRUEBA 3)

CDescripcion_____:
En la progresiva km. 181+050 se realiza la visita de monitoreo al inicio del tramo 2, donde en el margen izquierdo de la vía se ha realizado un tramo de prueba No. 3 donde se pavimento 60 metros x 4.5 metros de ancho de concreto hidráulico, el cual esta en evaluación por la supervisión. se espera los resultados de las probetas cilindricas, para que la supervisión de la aprobación del inicio de los trabajos en la vía.

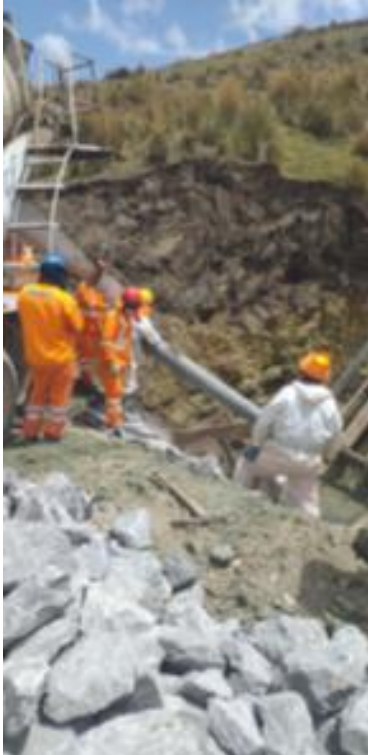
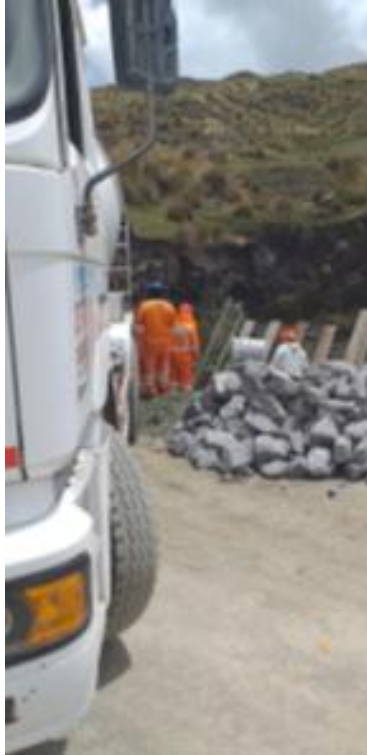
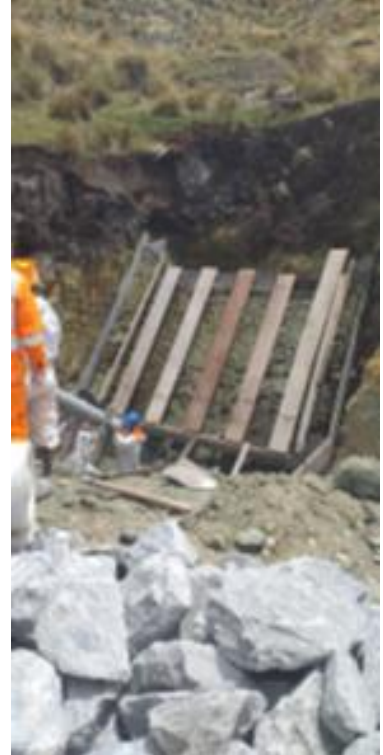
PROGRESIVA KM. 183+435
600.0 OBRAS DE ARTE Y DRENAJE: partida 610.E CONCRETO CLASE E (F'C= 175 KG/CM2) :Vaciado de emboquillado de piedra

En la progresiva Km. 183+435 se realiza el vaciado de concreto en el lado derecho de la via en la entrada de cabezal de alcantarilla, se realiza el emboquillado de piedras. Se utiliza un camión Mixer, herramientas menores. trabajan : 1 capataz, 1 chofer, 8 obreros , 2 vigias
