# BITACORA ELECTRÓNICA DE OBRA

<b>Confirma Bitacora:</b> Si	<b>Nro Informe:</b> 93	<b>Fecha Informe:</b> 28-11-2020	<b>Nombre De La Obra:</b> Corredor vial Lima-Canta-Huayllay-Dv. Cochamarca-Emp. PE 3N Obras de Rehabilitación y Mejoramiento	<b>Personal Encargado:</b> LUZMILA GUERRA MOTTA
---------------------------------	---------------------------	-------------------------------------	---	--

SALDO DE OBRA: “MEJORAMIENTO, REHABILITACIÓN Y CONSERVACIÓN POR NIVELES DE SERVICIO DEL CORREDOR VIAL, LIMA – CANTA – HUAYLLAY – DV. COCHAMARCA – EMPALME PE 3N”

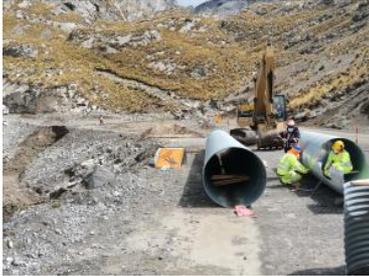
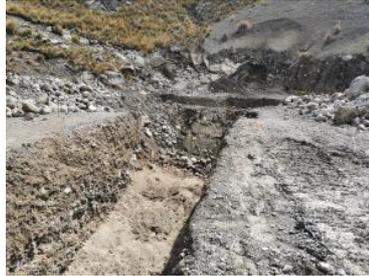
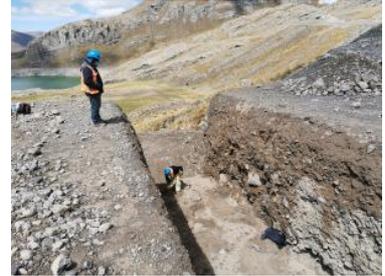
PROGRESIVA: km 38+198

Personal: 1 capataz, 1 operario, 1 oficial, 1 ayudante y 2 vigías

Equipos: 1 excavadora sobre oruga y 1 volquete con sus respectivos operadores.

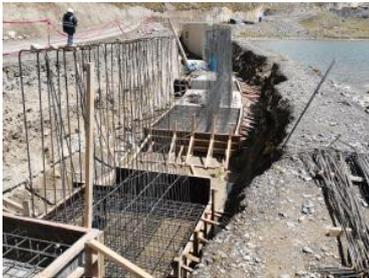
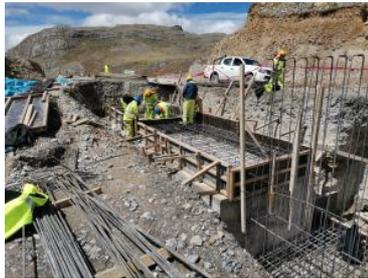
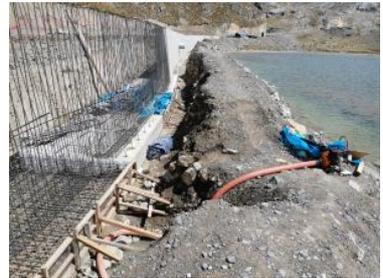
Personal: 2 capataz, 18 operario, 15 oficial, 25 ayudantes y 4 vigías  
 Equipos: 1 excavadora sobre oruga, 1 excavadora sobre neumáticos con picotón, 1 camión grúa, 1 cargador frontal y 2 volquete con sus respectivos operadores y 8 vibro pisón y 2 motobomba.  
 Además, se realizan actividades de solaqueado en el muro de concreto armado ubicado en el km 49+333 al km 49+387

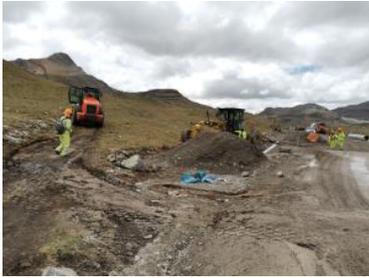
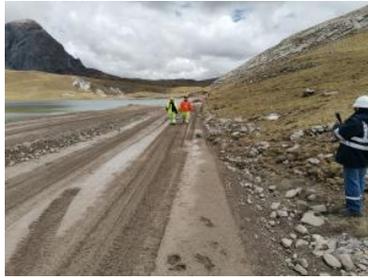
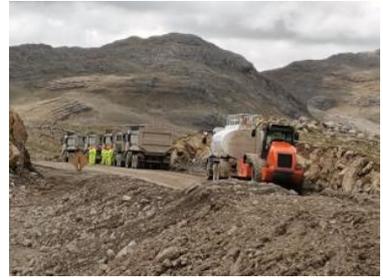
Presencia de lluvias en el ámbito de la obra a partir de mediodía aproximadamente. De las lluvias suscitadas el día de ayer, la plataforma que se venía conformando entre el km 48+700 al km 48+920, se encuentra húmeda, por lo que no se pueden continuar con dichas actividades siendo los recursos en stand by, en este frente los siguientes: Personal: 5 Ayudantes y 2 Vigías, Equipos: 2 Rodillo, 1 Motoniveladora, 1 Camión Cisterna y 4 Volquetes. Se toma conocimiento que se realizaron actividades de corte en roca fija (voladura de rocas) en el km 89+700 aproximadamente.

**Personal Encargado:** LUZMILA GUERRA MOTTA  
**Nivel:** Leve  
**Fecha De Fotografia:** 28-11-2020

DIFICULTADES EN EJECUCION DE ACTIVIDADES:  
DE LAS LLUVIAS SUSCITADAS EL DÍA DE AYER, LA PLATAFORMA QUE SE VENÍA CONFORMANDO ENTRE EL KM 48+700 AL KM 48+920, SE ENCUENTRA HÚMEDA, POR LO QUE NO SE PUEDEN CONTINUAR CON DICHS TRABAJOS SIENDO LOS RECURSOS EN STAND BY EN ESTE FRENTE DE TRABAJO:  
PERSONAL: 5 AYUDANTES Y 2 VIGÍAS  
EQUIPOS: 2 RODILLO, 1 MOTONIVELADORA, 1 CAMIÓN CISTERNA Y 4 VOLQUETES.

Se sugiere que el Contratista pudiera tomar las medidas preventivas necesarias a fin de minimizar los efectos adversos en la ejecución normal de las actividades programadas para el avance de obra, debido a las lluvias propias de la temporada en zonas altoandinas. Y disminuir los riesgos de incumplimiento de metas programadas.

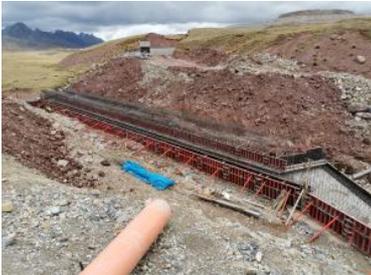
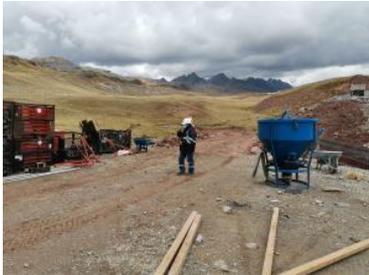
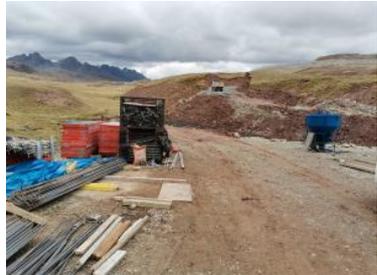
**Personal Encargado:** LUZMILA GUERRA MOTTA  
**Nivel:** Crítico  
**Fecha De Fotografía:** 28-11-2020

**Actividades:**  
OBRAS INICIALES: TRAMO 2  
PROGRESIVA: KM 58+261  
01.01.06 OBRAS DE ARTE  
DILACIONES EN ACTIVIDADES DE VERTIDO DE CONCRETO PROGRAMADAS INCLUSO PARA EL 26.11.2020

**CDescripcion** \_\_\_\_\_ :  
PERSONAL: 2 AYUDANTE.  
EQUIPOS: NINGUNO  
DE LAS ACTIVIDADES PROGRAMADAS INCLUSO PARA EL DÍA JUEVES 26.11.2020 DE VERTIDO DE CONCRETO EN LOSA DE FONDO PARA LA ALCANTARILLA TIPO MARCO UBICADA EN EL KM 58+261, ESTAS NO SE REALIZAN A LA FECHA. SE TOMA CONOCIMIENTO QUE ELLO SE DEBERÍA A LA FALTA DE DOTACIÓN DE UNIDADES NECESARIAS DE CAMIÓN MIXER. SE CUENTA CON DOS (2) UNIDADES, SIENDO LA SUGERENCIA DE LA SUPERVISIÓN DE OBRA DE CONTAR CON MÍNIMO TRES UNIDADES (3) PARA EL VERTIDO DE CONCRETO EN ESTA ESTRUCTURA.  
HECHO QUE PODRÍA GENERAR RETRASOS EN LA EJECUCIÓN FÍSICA DE OBRA Y POR TANTO EL CUMPLIMIENTO DE LAS METAS PROGRAMADAS.

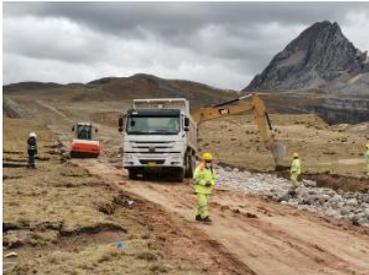
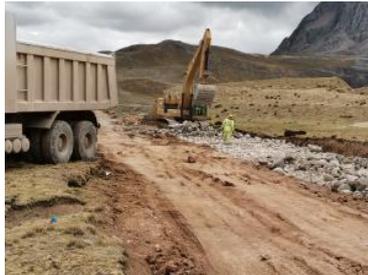
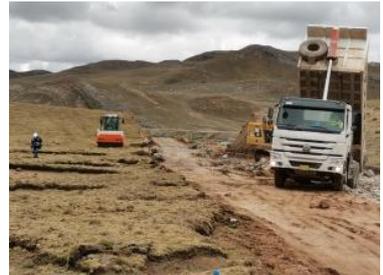
5 Personal: 1 capataz, 11 ayudantes y 7 vigías  
 Equipos: 2 excavadora sobre orugas, 4 rodillo, 1 camión cisterna, 1 motoniveladora, 4 cargador frontal, 1 zaranda vibratoria, 1 tractor sobre orugas y 11 volquetes con sus respectivos operadores  
 Extracción y selección de material pétreo en la cantera ubicada en el km 37+500 aproximadamente.  
 Presencia de lluvias en el ámbito de la obra a partir de mediodía aproximadamente.  
 De las lluvias suscitadas el día de ayer, la plataforma que se venía conformando entre el km 48+700 al km 48+920, se encuentra húmeda, por lo que no se pueden continuar con dichas actividades siendo los recursos en este frente: Personal: 5 Ayudantes y 2 Vigías, Equipos: 2 Rodillo, 1 Motoniveladora, 1 Camión Cisterna y 4 Volquetes.
