BITACORA ELECTRÓNICA DE OBRA

Confirma Bitacora: Si	Nro Informe: 94	Fecha Informe: 30-11-2020	Nombre De La Obra: Corredor vial Lima-Canta-Huayllay-Dv. Cochamarca-Emp. PE 3N Obras de Rehabilitación y Mejoramiento	Personal Encargado: LUZMILA GUERRA MOTTA
---------------------------------	---------------------------	-------------------------------------	---	--

SALDO DE OBRA: "MEJORAMIENTO, REHABILITACIÓN Y CONSERVACIÓN POR NIVELES DE SERVICIO DEL CORREDOR VIAL, LIMA – CANTA – HUAYLLAY – DV. COCHAMARCA – EMPALME PE 3N"

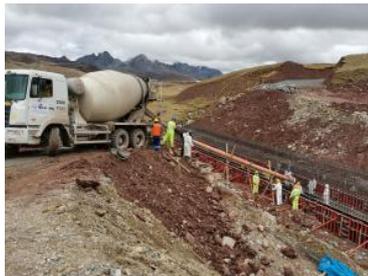
Foto2:

4.POSIBLES AFECTACIONES AL MEDIO AMBIENTE, CON EL INDISCRIMINADO VERTIMIENTO DE CONCRETO SOBRE EL ÁREA DE INFLUENCIA DE LA ESTRUCTURA QUE RODEA A LA CONSTRUCCIÓN DE LA ALCANTARILLA EN PROCESO (FOTOS N°S 2 Y 3).

5.ÁREAS DE TRANSITO PEATONAL NO IDENTIFICADAS ADECUADAMENTE, EL PERSONAL TRANSITA EN LADERA CON PRESENCIA DE INTERFERENCIA DE LISTONES DE MADERA, PONIENDO EN RIESGO SU INTEGRIDAD FÍSICA (FOTO N° 2)

De los paneles fotográficos N°s 1 y 3, se sugiere que la Supervisión de Obra pudiera MEJORAR los controles de calidad, medio ambientales y de seguridad en obra, a fin de garantizar la CALIDAD y DURABILIDAD del proyecto en construcción en el tiempo, evitando las afectaciones medio ambientales. De ser el caso, mayor participación en campo del personal profesional especialista a fin de las acciones correctivas inmediatas de corresponder.

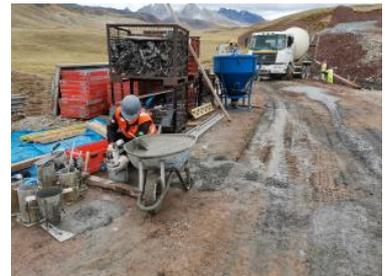
Foto3:

1.EL SLUMP EN CAMPO SERIA MAYOR A 8.5", Y DE ACUERDO A LAS CONSULTAS REALIZADAS AL PERSONAL PROFESIONAL, TÉCNICO Y AUXILIAR EN OBRA ESTA DEBERÍA SER INFERIOR A 7" (FOTO N° 3)

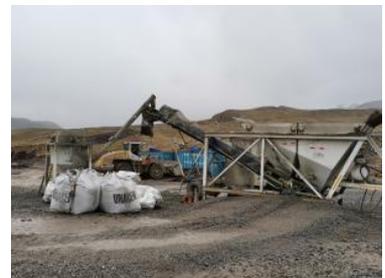
Foto3:

1. PESE A LA TEMPORADA DE LLUVIAS PROPIAS DE ZONAS ALTOANDINAS EN PROCESO, EL MATERIAL CEMENTO ES COLOCADO SOBRE EL SUELO HÚMEDO Y BAJO LA LLUVIA PREVIO A SU USO EN LA MEZCLA (FOTO N° 3), LO CUAL PODRÍA ACELERAR SU ENDURECIMIENTO.
2. AL MOMENTO DE LA INSPECCIÓN EN LA PLANTA DE PRODUCCIÓN DE CONCRETO, NO SE CUENTA CON EL DISEÑO DE MEZCLAS QUE SE VIENE PREPARANDO PARA CONCRETO F'C=280 KG/CM2, UTILIZADO EN LA LOSA DE FONDO DE ALCANTARILLA TIPO MARCO UBICADA EN EL KM 58+261 - TAMPOCO EN EL PUNTO DE VACIADO SE CUENTA CON EL DISEÑO DE MEZCLA, LO CUAL PODRÍA GENERAR ERRORES EN LAS CANTIDADES DE LOS DIFERENTES COMPONENTES DE LA MEZCLA Y POR TANTO EN LA CALIDAD DEL PRODUCTO FINAL.
