BITACORA ELECTRÓNICA DE OBRA

Confirma Bitacora: Si	Nro Informe: N° 102-PVN - MJQY - 2020	Fecha Informe: 30-11-2020	Nombre De La Obra: MEJORAMIENTO DE LA CARRETERA HUANUCO-CONOCOCHA, SECTOR: HUANUCO-LA UNION-HUALLANCA TRAMO KM. 52+920 (PUNTO UNION) AL KM.102+819 (TINGO CHICO) REGION HUANUCO	Personal Encargado: MICHAEL JESUS QUISPE YAURI.
---------------------------------	---	-------------------------------------	---	---

OBRA N° 127-2018-MTC/20.2 CON LA EMPRESA CONTRATISTA CR20-(CHINA RAILWAY 20 BUREAU GROUP CORPORATION) PARA LA EJECUCIÓN DE LA OBRA “MEJORAMIENTO,CONSERVACIÓN POR NIVELES DE SERVICIO Y OPERACIÓN DE CORREDOR VIAL HUÁNUCO-LA UNIÓN-HUALLANCA-DV. ANTAMINA/EMP. PE-3N (TINGO CHICO)-NUEVAS FLORES-LLATA-ANTAMINA”, TRAMO II: INICIA (PUNTO UNIÓN) KM 52+920 Y CULMINA (TINGO CHICO) KM 102+819.

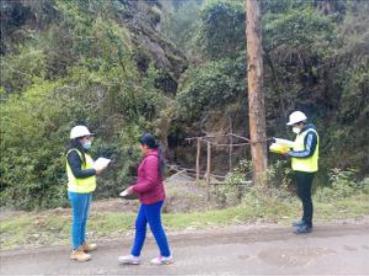
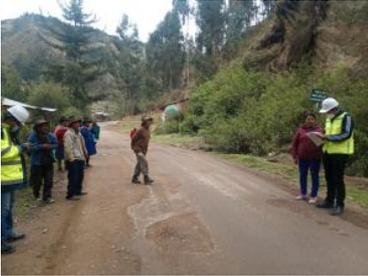
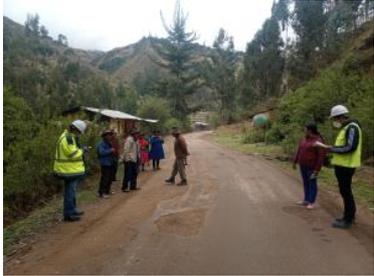
Actividades:
PROGRESIVA: KM 84+480 Y KM 85+500
VISITA AL CENTRO POBLADO DE SAN JUAN DE VILLA CASTILLA

CDescripcion_____:
EL EQUIPO PACRI SEDE CHAVINILLO ACOMPAÑADO POR EL ESPECIALISTA EN LIBERACIÓN DE PREDIOS DEL CONTRATISTA CR20 REALIZARÓN LO SIGUIENTE:
IDENTIFICACIÓN DE PLANTACIONES AFECTADAS DURANTE EL CORTE DE TALUD PARA EL ENSANCHAMIENTO DE LA VÍA
LIBERACIÓN DEL KM 85+500 AL 87+000

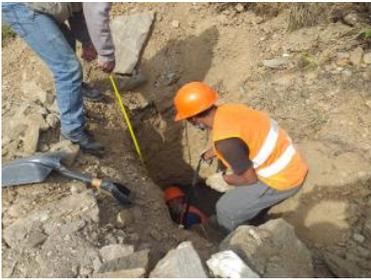
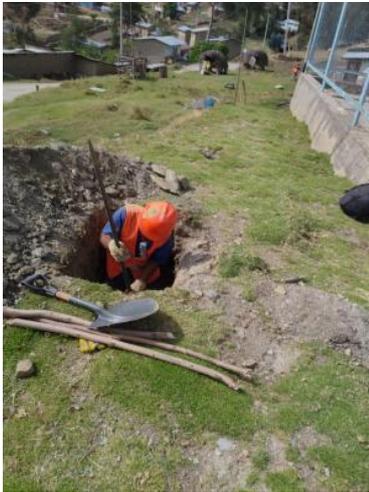
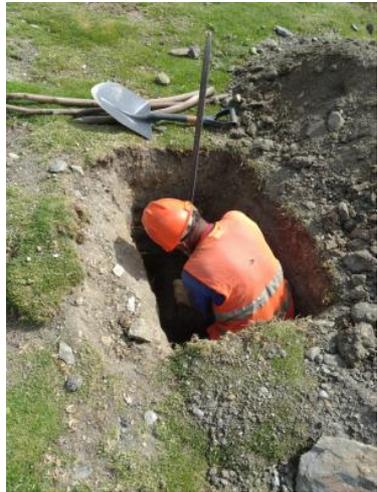
Actividades:
PROGRESIVA: KM 75+000 AL KM 76+000

SE REALIZO EL TRASLADOS DE LOS POSTES DE CONCRETO DE LUZ DE 13 MT Y PARA SU IZAJE.

SE CONTINUA CON LA EXCAVACIÓN DE HOYO PARA POSTES DE LUZ DE 9 MT, 11 MT Y 13 MT

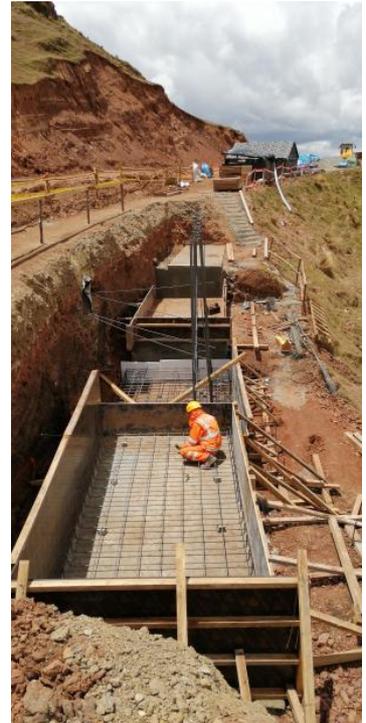
Foto3:

SE REALIZÓ LA VERIFICACION DEL DISEÑO DE MEZCLA DE CONCRETO F' C 100 KG/CM2 (SOLADO PARA MUROS DE CONCRETO ARMADO) - PAÑO N°04 KM 53+535.00 - 53+555.91 CARRIL / DERECHO.

SE REALIZÓ EL ENSAYO DE SLUMP (MTC E 705) EN CONCRETO F' C 100 KG/CM2 EN (SOLADO PARA MUROS DE CONCRETO ARMADO) - PAÑO N°04 KM 53+535.00 - 53+555.91 CARRIL / DERECHO.

LABORES DE ENCOFRADO Y COLOCACION ACERO DE REFUERZO FY=4200 KM/CM2, ZAPATA DE MURO DE CONCRETO ARMADO PROYECTADO DE LONGITUD 20M L/D EN EL KM.53+535.00 AL KM.53+555.91.
