## BITACORA ELECTRÓNICA DE OBRA

<b>Confirma Bitacora:</b> Si	<b>Nro Informe:</b> N° 103-PVN - MJQY - 2020	<b>Fecha Informe:</b> 01-12-2020	<b>Nombre De La Obra:</b> MEJORAMIENTO DE LA CARRETERA HUANUCO-CONOCOCHA, SECTOR: HUANUCO-LA UNION-HUALLANCA TRAMO KM. 52+920 (PUNTO UNION) AL KM.102+819 (TINGO CHICO) REGION HUANUCO	<b>Personal Encargado:</b> MICHAEL JESUS QUISPE YAURI.
---------------------------------	---	-------------------------------------	---	---

Panel Fotográfico de la Bitacora de Obras

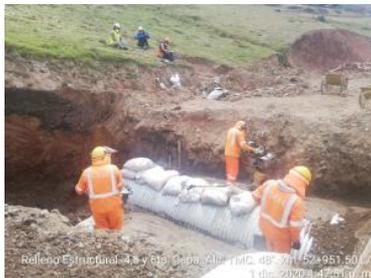
**Foto1:**

TRABAJO EN CAMPO, LABORES DE TENDIDO DE MATERIAL OVER EN TERRENO DE FUNDACION, LADO IZQUIERDO DE LA ALCANTARILLA PROYECTADA TMC D=48 DE LONGITUD 12.15M EN EL KM.52+951.50.

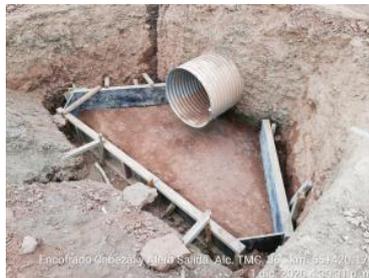
**Foto2:**

LABORES DE ENCOFRADO EN LOSA DE CAJA RECEPTORA, ENTRADA DE LA ALCANTARILLA PROYECTADA TMC D=36" DE LONGITUD 12.15M EN EL KM.57+602.90.

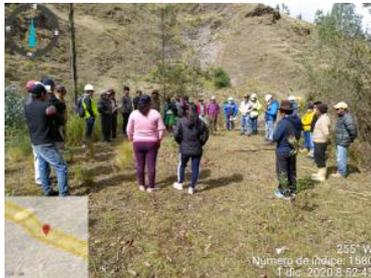
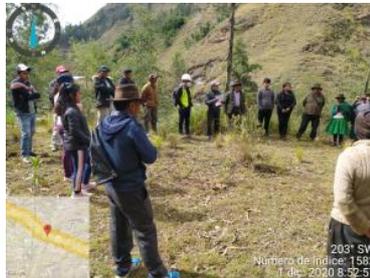
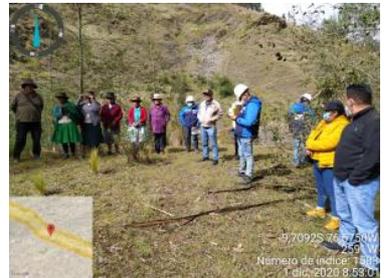
EL EQUIPO PACRI SEDE CHAVINILLO Y LA SUPERVISIÓN DE OBRA REALIZARÓN LA LIBERACIÓN DE PREDIOS DE LOS TERRENOS PARA EL CORTE DE TALUD

**CDescripcion \_\_\_\_\_:**  
 LIBERACIÓN E IDENTIFICACIÓN DE ÁREAS AFECTADAS DEL KM 91+000 AL KM 95+000
