## BITACORA ELECTRÓNICA DE OBRA

<b>Confirma Bitacora:</b> Si	<b>Nro Informe:</b> 95	<b>Fecha Informe:</b> 01-12-2020	<b>Nombre De La Obra:</b> Corredor vial Lima-Canta-Huayllay-Dv. Cochamarca-Emp. PE 3N Obras de Rehabilitación y Mejoramiento	<b>Personal Encargado:</b> LUZMILA GUERRA MOTTA
---------------------------------	---------------------------	-------------------------------------	---	--

SALDO DE OBRA: "MEJORAMIENTO, REHABILITACIÓN Y CONSERVACIÓN POR NIVELES DE SERVICIO DEL CORREDOR VIAL, LIMA – CANTA – HUAYLLAY – DV. COCHAMARCA – EMPALME PE 3N"

Panel Fotográfico de la Bitacora de Obras

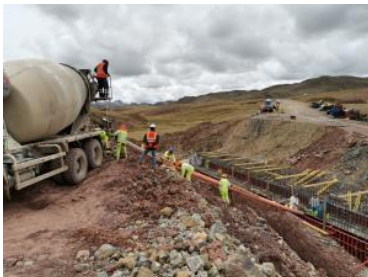
Foto1:

8. ÁREAS DE TRANSITO PEATONAL NO IDENTIFICADAS ADECUADAMENTE, EL PERSONAL TRANSITA EN LADERA CON PRESENCIA DE INTERFERENCIA DE LISTONES DE MADERA, PONIENDO EN RIESGO SU INTEGRIDAD FÍSICA (FOTO Nº 1)

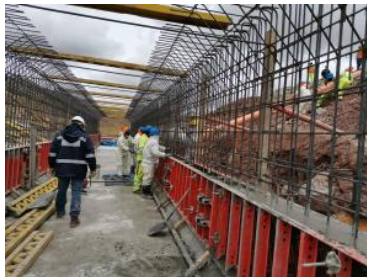
Foto2:

4. POSIBLE FORMACIÓN DE JUNTA FRÍA, QUE NO HABRIAN SIDO AUTORIZADAS POR LA SUPERVISIÓN DE OBRA  
5. LA LOSA DE FONDO DE ALCANTARILLA NO PRESENTARÍA UNA SUPERFICIE UNIFORME

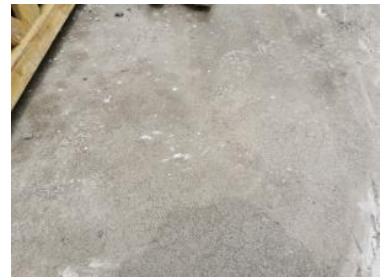
Foto3:

6. PRESENCIA DE FISURAMIENTO PREMATURO EN LA LOSA DE FONDO (FOTO Nº 3).  
7. PRESENCIA DE OQUEDADES EN LOS ALEROS DE LA ALCANTARILLA (LOS CUALES SE ENCUENTRAN EN PROCESO DE SOLAQUEADO), DE ACUERDO AL INGENIERO CARRASCO EL CONCRETO DE LA ESTRUCTURA EN PROCESO DEBIERA SER CARAVISTA

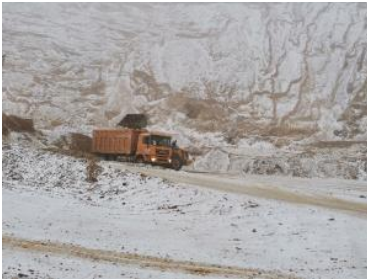
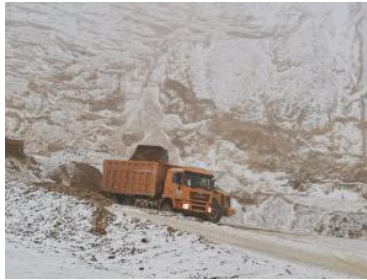
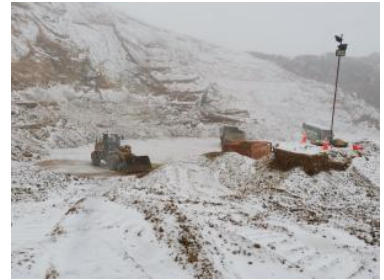
Equipo: 2 cargador frontal, 1 excavadora sobre oruga y 1 tractor sobre orugas, con sus respectivos operadores, además de 2 zarandas de las cuales, 1 se encuentra fuera de operación por presentar falla en uno de los soportes y 1 equipo de iluminación.

No se verifica en esta cantera baño químico ni lavamanos, estando los más cercanos en la cantera Volcan 1 (distancia aproximada de 3 km).

SE VERIFICA QUE EL MATERIAL TRANSPORTADO SE ENCUENTRA CUBIERTO DE NIEVE Y GRANIZADA COMO SE PUEDE APRECIAR EN LAS FOTOGRAFÍAS.
