## BITACORA ELECTRÓNICA DE OBRA

<b>Confirma Bitacora:</b> Si	<b>Nro Informe:</b> 96	<b>Fecha Informe:</b> 02-12-2020	<b>Nombre De La Obra:</b> Corredor vial Lima-Canta-Huayllay-Dv. Cochamarca-Emp. PE 3N Obras de Rehabilitación y Mejoramiento	<b>Personal Encargado:</b> LUZMILA GUERRA MOTTA
---------------------------------	---------------------------	-------------------------------------	---	--

SALDO DE OBRA: "MEJORAMIENTO, REHABILITACIÓN Y CONSERVACIÓN POR NIVELES DE SERVICIO DEL CORREDOR VIAL, LIMA – CANTA – HUAYLLAY – DV. COCHAMARCA – EMPALME PE 3N"

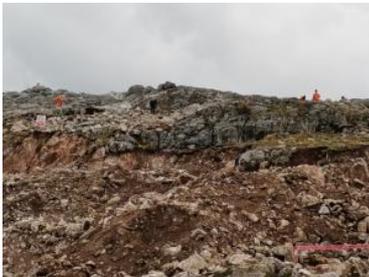
**Foto1:**

OBRAS INICIALES: TRAMO 2  
 PROGRESIVA: km 83+500 (CANTERA)  
 VOLADURA DE ROCAS PARA EXTRACCION DE MATERIAL PETREO

•EL PERSONAL DESCRITO EN EL ATS Y EL PTAR QUE SE ENCUENTRAN EN EL ÁMBITO DE LA OBRA REALIZANDO ACTIVIDADES DE CARGUÍO DE MATERIAL EXPLOSIVO EN LAS PERFORACIONES PREVIAMENTE REALIZADAS DIFERIRÍA DE LA RELACIÓN DE PERSONAL ACREDITADO A LA SUPERVISIÓN DE OBRA Y QUE SUS TRÁMITES DE AUTORIZACIÓN POR PARTE DE LA SUCAMEC PARA LA MANIPULACIÓN DE MATERIAL EXPLOSIVO SE ENCONTRARÍA EN TRÁMITE, HECHO QUE FUE OBSERVADO POR EL INGENIERO JAVIER CARDENAS – ESPECIALISTA EN SEGURIDAD Y SALUD EN EL TRABAJO DE LA EMPRESA CONSULTORA PARA LA SUPERVISIÓN DE OBRA. QUIEN ORDENO EL RETIRO DEL PERSONAL QUE NO SE ENCONTRABA AUTORIZADO POR LA SUCAMEC PARA LAS ACTIVIDADES DESCRITAS.

•PESE A LA OBSERVACIÓN REALIZADA POR LA SUPERVISIÓN DE OBRA EL PERSONAL EN CAMPO (DE LA EMPRESA CONTRATISTA CRBC Y EL DORADO) REFIRIERON QUE CONTABAN CON AUTORIZACIÓN VERBAL, PARA LA EJECUCIÓN DEL PROCEDIMIENTO DE VOLADURA DE ROCAS, SIN PRECISAR QUIEN REALIZO DICHA AUTORIZACIÓN Y QUE ÚNICAMENTE CONTABAN CON LA AUTORIZACIÓN VERBAL Y NO ESCRITA.

DEL PANEL FOTOGRÁFICO N° 1, SE SUGIERE, QUE LAS AUTORIZACIONES DE TRABAJO SOBRE TODO QUE IMPLICAN RIESGO COMO ES EL CASO DE VOLADURA DE ROCAS, ESTAS PUDIERAN SER PREVIAMENTE AUTORIZADAS POR LA SUPERVISION DE OBRA A TRAVES DE LOS CANALES CONTRACTUALES.
