BITACORA ELECTRÓNICA DE OBRA

Confir ma Bitaco ra:	Nro Inform e:	Fecha Informe:	Nombre De La Obra:	Personal Encargado:
Si	N ° 105- PVN - MJQ Y - 2020	03-12-2020	MEJORAMIENTO DE LA CARRETERA HUANUCO-CONOCOCHA, SECTOR: HUANUCO-LA UNION-HUALLANCA TRAMO KM. 52+920 (PUNTO UNION) AL KM.102+819 (TINGO CHICO) REGION HUANUCO	MICHAEL JESUS QUISPE YAURI.

OBRA N° 127-2018-MTC/20.2 CON LA EMPRESA CONTRATISTA CR20-(CHINA RAILWAY 20 BUREAU GROUP CORPORATION) PARA LA EJECUCIÓN DE LA OBRA "MEJORAMIENTO, CONSERVACIÓN POR NIVELES DE SERVICIO Y OPERACIÓN DE CORREDOR VIAL HUÁNUCO-LA UNIÓN-HUALLANCA-DV. ANTAMINA/EMP. PE-3N (TINGO CHICO)-NUEVAS FLORES-LLATA-ANTAMINA", TRAMO II: INICIA (PUNTO UNIÓN) KM 52+920 Y CULMINA (TINGO CHICO) KM 102+819.

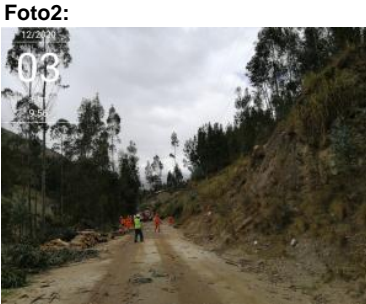
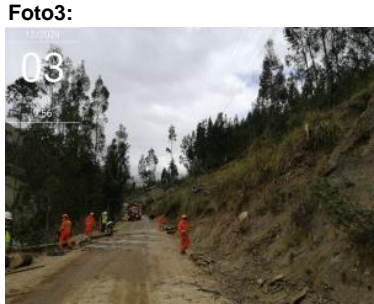
Actividades:
PROGRESIVA: KM 84+000 AL KM 85+5000

DESBOSQUE DE BOSCOSAS DE ARBOLES FORESTALES, AROBLES DE QUEÑUAL Y ARBOLES DE EUCALIPTO 17 EUCALIPTOS DE 23 AÑOS H=50ML Ø=0.40, 50 EUCALIPTOS DE 12 AÑOS H=30ML Ø=0.15, 50 EUCALIPTOS DE 8 AÑOS H=20ML Ø=0.10, 40 EUCALIPTOS DE 3 AÑOS H=5ML Ø=0.05

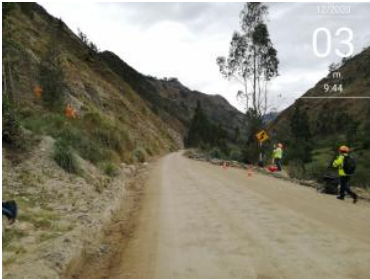
Foto1:

Actividades:
PROGRESIVA: KM 52+730, KM 57+840, KM 73+000, KM 75+000, KM 78+000, KM 89+000, KM 90+000, KM 92+000, KM 95+000, KM 97+000.

100 OBRAS PRELIMINARES
102.A1 TRAZO Y REPLANTEO

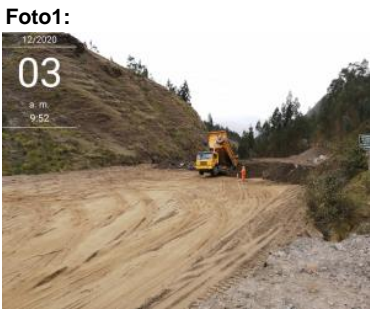
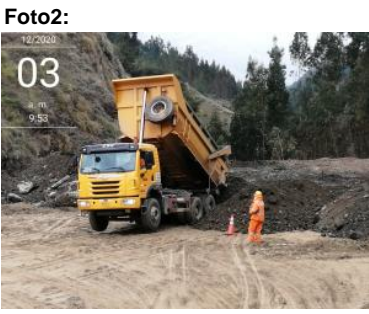
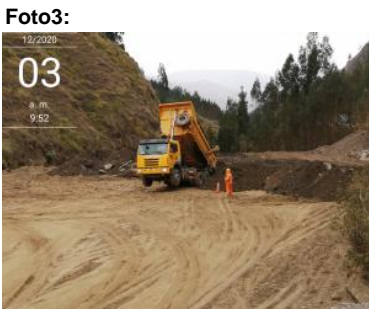
Actividades:
PROGRESIVA: DME (KM 52+730 - LADO "D", KM 54+560, KM 92+260); CANTERA DE CERRO (KM 57+790); PATIO DE MAQUINAS (KM 56+710).

900 PROTECCIÓN AMBIENTAL

901.A DISPOSICIÓN Y CONFORMACIÓN DE DEPÓSITOS DE MATERIAL EXCEDENTE (DME)

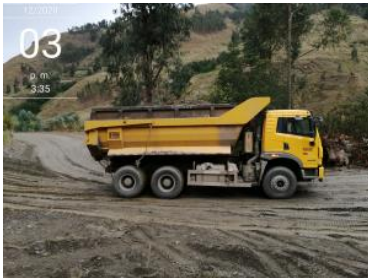
Foto1:

PROGRESIVA: DME (KM 52+730 - LADO "D", KM 54+560, KM 92+260); CANTERA DE CERRO (KM 57+790); PATIO DE MAQUINAS (KM 56+710).

700. TRANSPORTE

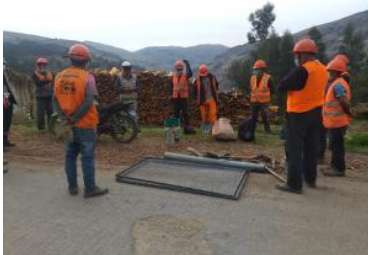
Foto1:

PROGRESIVA: KM 74+000 AL KM 75+000

EXCAVACIÓN DE HOYO PARA RETENIDA DE 4 UNIDADES

TRATADO DE PUESTA TIERRA A 2 UNIDADES Y ACOPIO DE MATERIAL CON TIERRA NEGRA

SE REALIZO EL TRASLADOS DE LOS POSTES DE CONCRETO DE LUZ DE 13 MT Y PARA SU IZAJE.

SE CONTINUA CON LA EXCAVACIÓN DE HOYO PARA POSTES DE LUZ DE 9 MT, 11 MT Y 13 MT

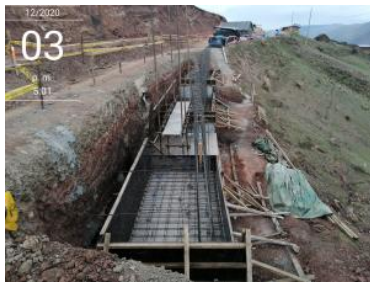
Foto1:

PROGRESIVA: KM 53+535.00 - 53+555.91 CARRIL / DERECHO

MURO DE CONCRETO ARMADO

SE REALIZÓ LA VERIFICACION DEL DISEÑO DE MEZCLA DE CONCRETO F´C 100 KG/CM2 (SOLADO PARA MUROS DE CONCRETO ARMADO) - PAÑO N°02 KM 53+361.34 - 53+391.84 CARRIL / DERECHO.

SE REALIZÓ EL ENSAYO DE SLUMP (MTC E 705) EN CONCRETO F´C 100 KG/CM2 EN (SOLADO PARA MUROS DE CONCRETO ARMADO) - PAÑO N°02 KM 53+361.34 - 53+391.84 CARRIL / DERECHO.

SE REALIZÓ EL ENSAYO PENETRACIÓN DINÁMICA LIGERA (DPL) EN TERRENO DE FUNDACIÓN PARA MUROS DE CONCRETO ARMADO - PAÑO N°06 Y 02 KM 53+361.34 - 53+391.84 CARRIL / DERECHO.

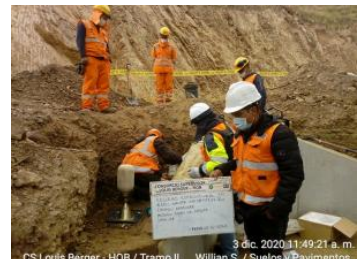
Foto3:

Actividades:
 PROGRESIVA: KM 52+951.50, KM 57+602.90

ALCATARILLA DE TMC D=36" Y D=48"

SE REALIZÓ LA INSPECCIÓN DE LA CALIDAD DEL MATERIAL, EN CORTE DEL TALUD PARA AMPLIACIÓN DE PLATAFORMA KM 55+700 - KM 56+120 L/IZQUIERDO, Y ELIMINACIÓN DEL MATERIAL EXCEDENTE.
