BITACORA ELECTRÓNICA DE OBRA

Confirma Bitacora: Si	Nro Informe: N 106-PVN - MJQ Y - 2020	Fecha Informe: 04-12-2020	Nombre De La Obra: MEJORAMIENTO DE LA CARRETERA HUANUCO-CONOCOCHA, SECTOR: HUANUCO-LA UNION-HUALLANCA TRAMO KM. 52+920 (PUNTO UNION) AL KM.102+819 (TINGO CHICO) REGION HUANUCO	Personal Encargado: MICHAEL JESUS QUISPE YAURI.
---------------------------------	---	-------------------------------------	---	---

OBRA N° 127-2018-MTC/20.2 CON LA EMPRESA CONTRATISTA CR20-(CHINA RAILWAY 20 BUREAU GROUP CORPORATION) PARA LA EJECUCIÓN DE LA OBRA "MEJORAMIENTO, CONSERVACIÓN POR NIVELES DE SERVICIO Y OPERACIÓN DE CORREDOR VIAL HUÁNUCO-LA UNIÓN-HUALLANCA-DV. ANTAMINA/EMP. PE-3N (TINGO CHICO)-NUEVAS FLORES-LLATA-ANTAMINA", TRAMO II: INICIA (PUNTO UNIÓN) KM 52+920 Y CULMINA (TINGO CHICO) KM 102+819.

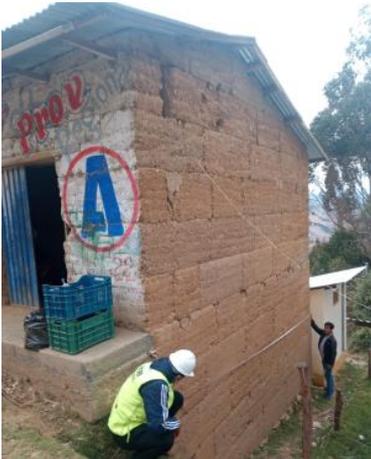
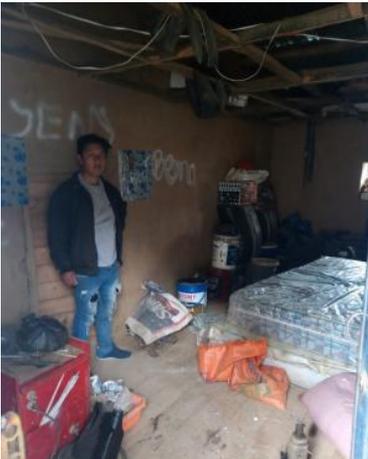
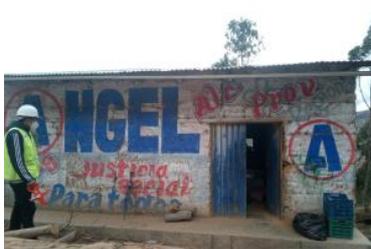
1

Actividades:
PROGRESIVA: KM 63+820
ATENCION DE AFECTADOS DE LA COMUNIDAD CAMPESINA DE PUCA PUCA

CDescripcion _____:
REUNIÓN EFECTUADA CON AUTORIDADES COMUNALES DE LA C.C. CHAVINILLO, CON LA FINALIDAD DE DAR ALCANCES RESPECTO A LA ALTERNATIVA DE VARIANTE PROPUESTA EN EL INFORME LOHV, UBICADA EN LA PROG. 64+780 AL 68+435 PARA REDUCIR LA CANTIDAD DE AFECTACIONES PREDIALES.

EL EQUIPO PACRI SEDE CHAVINILLO ATENDIO LA QUEJA DE PRESENCIA DE FISURAS EN LA VIVIENDA, QUE DEBIDO AL TRANSPORTE DE MATERIAL DE LOS VOLQUETES Y EQUIPOS PESADOS EL MOVIMIENTO GENERO GRIETAS Y FISURAS A SUS CASAS.

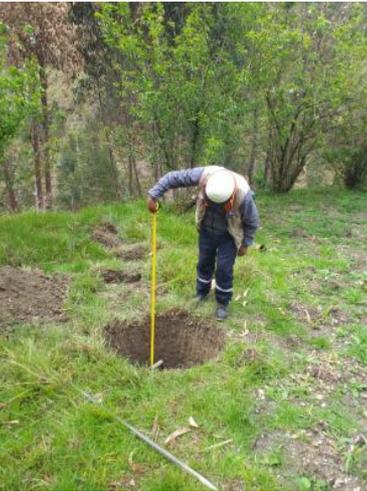
Actividades:
PROGRESIVA: KM 93+000 SECTOR DE RAHUA HUANCACHACA
EXCAVACIÓN DE HOYOS PARA RETENIDA DE 4 UNIDADES
TRATADO DE PUESTA TIERRA A 2 UNIDADES Y ACOPIO DE MATERIAL CON TIERRA NEGRA
SE REALIZO EL TRASLADOS DE LOS POSTES DE CONCRETO DE LUZ DE 13 MT Y PARA SU IZAJE.
SE CONTINUA CON LA EXCAVACIÓN DE HOYO PARA POSTES DE LUZ DE 9 MT, 11 MT Y 13 MT

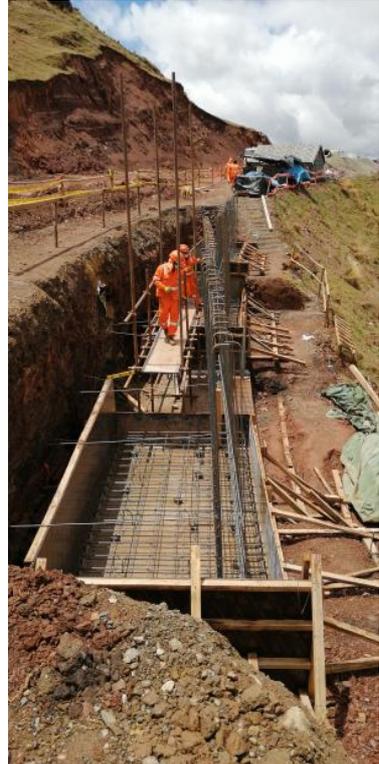
9

Actividades:
PROGRESIVA: KM 53+535.00 - 53+555.91 CARRIL / DERECHO
MURO DE CONCRETO ARMADO
TRAZO Y NIVELACIÓN: MCA, KM.53+335 AL KM.53+345 L/D

LABORES DE PLANTILLADO Y PERFILADO DE FONDO PARA SOLADO DEL MURO DE CONCRETO ARMADO PROYECTADO DE LONGITUD 30.05 METROS, LADO DERECHO DE LA VÍA EN EL KM 53+361.34 - KM 53+391.84

ENSAYO DE LA RESISTENCIA A LA COMPRESIÓN (MTC E 704) EN CONCRETO F'C 100 KG/CM2 (SOLADO) PARA ZAPATA DE MURO DE CONCRETO ARMADO KM:53+535.00 AL KM 53+555.91 PAÑO N° 01 Y 03 (EDAD: 07 DIAS).

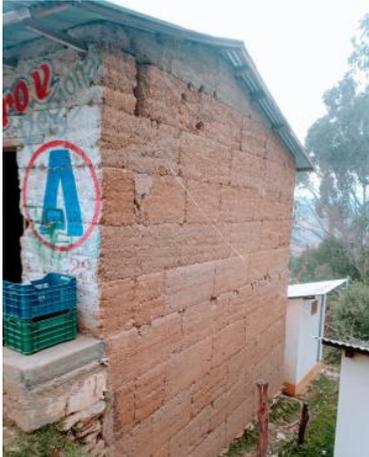
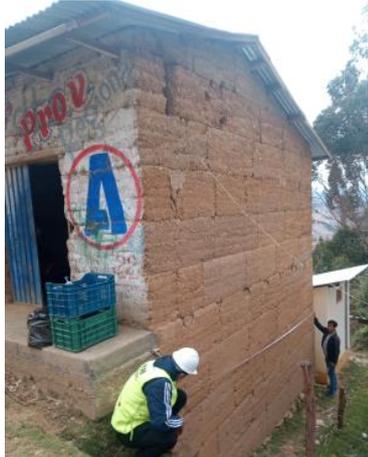
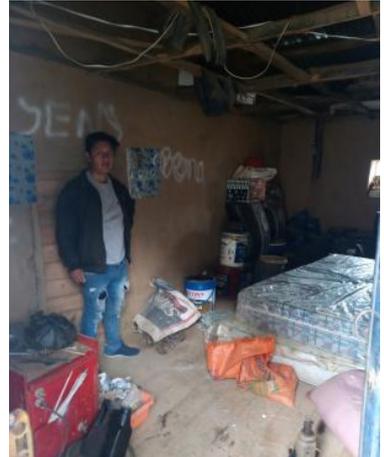
11

Actividades:
PROGRESIVA: KM 63+820
ATENCION DE AFECTADOS DE LA COMUNIDAD CAMPESINA DE PUCA PUCA

CDescripcion _____:
REUNIÓN EFECTUADA CON AUTORIDADES COMUNALES DE LA C.C. CHAVINILLO, CON LA FINALIDAD DE DAR ALCANCES RESPECTO A LA ALTERNATIVA DE VARIANTE PROPUESTA EN EL INFORME LOHV, UBICADA EN LA PROG. 64+780 AL 68+435 PARA REDUCIR LA CANTIDAD DE AFECTACIONES PREDIALES.

EL EQUIPO PACRI SEDE CHAVINILLO ATENDIO LA QUEJA DE PRESENCIA DE FISURAS EN LA VIVIENDA, QUE DEBIDO AL TRANSPORTE DE MATERIAL DE LOS VOLQUETES Y EQUIPOS PESADOS EL MOVIMIENTO GENERO GRIETAS Y FISURAS A SUS CASAS.
