## BITACORA ELECTRÓNICA DE OBRA

<b>Confirma Bitacora:</b> Si	<b>Nro Informe:</b> 2020 - 12 - 05 21 - 52 - 26.p df	<b>Fecha Informe:</b> 05-12-2020	<b>Nombre De La Obra:</b> MEJORAMIENTO DE LA CARRETERA HUANUCO-CONOCOCHA, SECTOR: HUANUCO-LA UNION-HUALLANCA TRAMO KM. 52+920 (PUNTO UNION) AL KM.102+819 (TINGO CHICO) REGION HUANUCO	<b>Personal Encargado:</b> MICHAEL JESUS QUISPE YAURI.
---------------------------------	---------------------------------------------------------	-------------------------------------	-------------------------------------------------------------------------------------------------------------------------------------------------------------------------------------------	-----------------------------------------------------------

N° 107-PVN-MJQY-2020

OBRA N° 127-2018-MTC/20.2 CON LA EMPRESA CONTRATISTA CR20-(CHINA RAILWAY 20 BUREAU GROUP CORPORATION) PARA LA EJECUCIÓN DE LA OBRA "MEJORAMIENTO,CONSERVACIÓN POR NIVELES DE SERVICIO Y OPERACIÓN DE CORREDOR VIAL HUÁNUCO-LA UNIÓN-HUALLANCA-DV. ANTAMINA/EMP. PE-3N (TINGO CHICO)-NUEVAS FLORES-LLATA-ANTAMINA", TRAMO II: INICIA (PUNTO UNIÓN) KM 52+920 Y CULMINA (TINGO CHICO) KM 102+819.

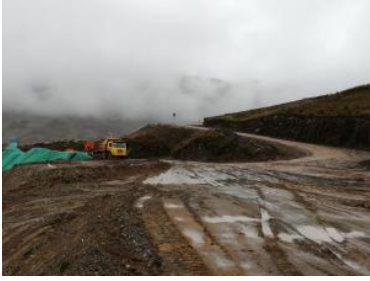
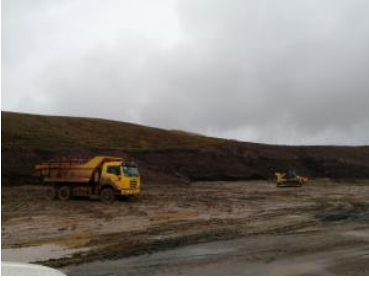
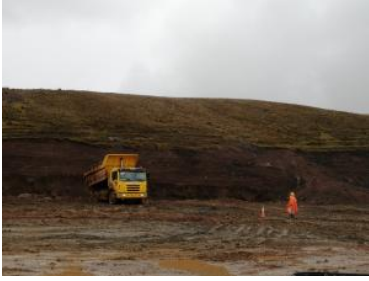
**Actividades:**  
PROGRESIVA: DME (KM 52+730 - LADO "D", KM 54+560, KM 92+260); CANTERA DE CERRO (KM 57+790); PATIO DE MAQUINAS (KM 56+710).

EXCAVACIÓN DE CORTE: (KM 54+849.35, KM 54+960 - KM 55+030, KM 59+520 - KM 59+580, KM 63+040 - KM 63+100, KM 63+820 - KM 63+930, KM 90+180 - KM 90+230, KM 90+420 - KM 90+530, KM).

901.A DISPOSICIÓN Y CONFORMACIÓN DE DEPÓSITOS DE MATERIAL EXCEDENTE (DME)

1 901.B1 RETIRO Y ALMACENAMIENTO DE TOP SOIL DE DME

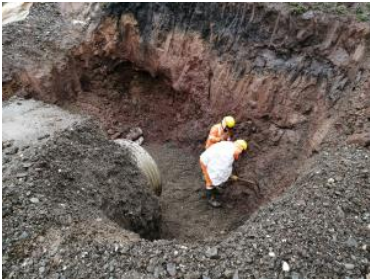
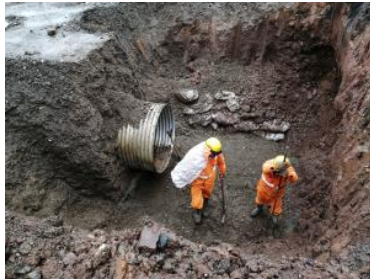
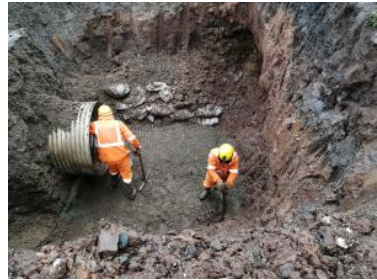
**Actividades:**  
PROGRESIVA: KM 52+951.50, KM 57+602.90  
ALCATARILLA DE TMC D=36" Y D=48"

SE REALIZÓ EL ENSAYO DE DENSIDAD DE CAMPO CON CONO DE ARENA (MTC E 117) EN EL RELLENO ESTRUCTURAL - ALCANTARILLA TMC Ø 36" KM 55+726.30 CARRIL / DERECHO.

ENSAYO DE LA RESISTENCIA A LA COMPRESIÓN (MTC E 704) EN CONCRETO F'C 175 KG/CM2 (ZAPATA DE CABEZAL DE SALIDA ) PARA ALCANTARILLA TMC Ø 36" , KM:57+299.36 (EDAD: 14 DIAS).

LABORES TENDIDO DE MATERIAL DE RELLENO CLASIFICADO Y COMPACTACIÓN POR CAPAS EN ALERO CABEZAL, LADO IZQUIERDO DE LA ALCANTARILLA PROYECTADA TMC Ø 36" DE LONGITUD 13.77 METROS EN EL KM 58+147.63  
LABORES TENDIDO DE CAMA DE ARENA, PLANTILLADO Y COLOCACIÓN DE TUBERIA TMC EN LA ALCANTARILLAS TMC Ø 36" DE LONGITUD 12.15 METROS EN EL KM 55+726.30

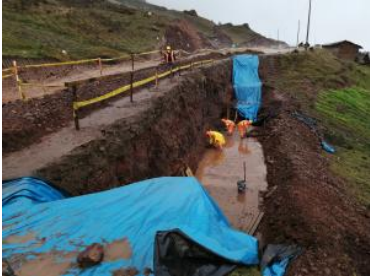
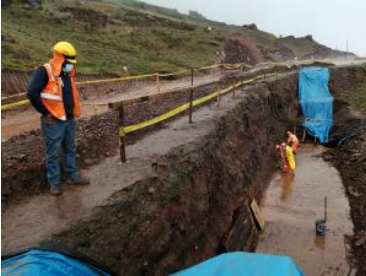
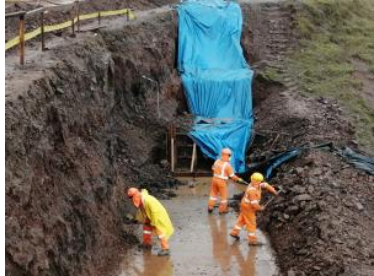
**Actividades:**  
PROGRESIVA: KM 53+535.00 - 53+555.91 CARRIL / DERECHO  
MURO DE CONCRETO ARMADO  
TRAZO Y NIVELACIÓN: MCA, KM.53+335 AL KM.53+345 L/D

LABORES DE PLANTILLADO Y PERFILADO DE FONDO PARA SOLADO DEL MURO DE CONCRETO ARMADO PROYECTADO DE LONGITUD 30.05 METROS, LADO DERECHO DE LA VÍA EN EL KM 53+361.34 - KM 53+391.84

ENSAYO DE LA RESISTENCIA A LA COMPRESIÓN (MTC E 704) EN CONCRETO F'C 100 KG/CM2 (SOLADO) PARA ZAPATA DE MURO DE CONCRETO ARMADO KM:53+535.00 AL KM 53+555.91 PAÑO N° 01 Y 03 (EDAD: 07 DIAS).

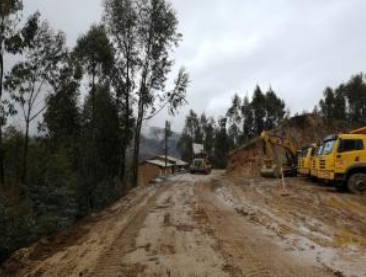
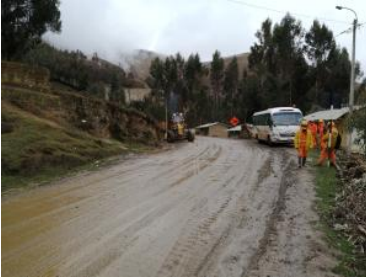
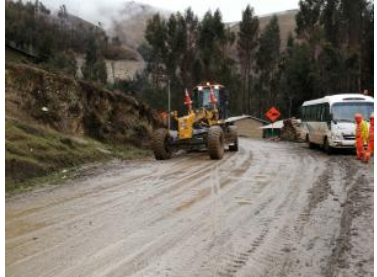
**Actividades:**  
PROGRESIVA: KM 82+000 AL KM 85+000  
100 OBRAS PRELIMINARES  
103.A MANTENIMIENTO DE TRANSITO TEMPORAL Y SEGURIDAD VIAL

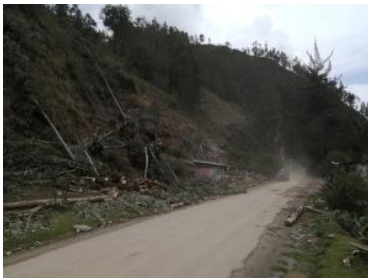
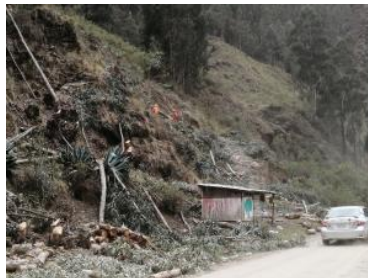
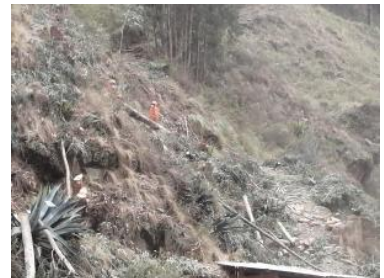
PROGRESIVA: KM 84+540 AL KM 84+900

17 EUCALIPTOS DE 23 AÑOS H=50ML Ø=0.40, 50 EUCALIPTOS DE 12 AÑOS H=30ML Ø=0.15, 50 EUCALIPTOS DE 8 AÑOS H=20ML Ø=0.10, 40 EUCALIPTOS DE 3 AÑOS H=5ML Ø=0.05

45 EUCALIPTOS DE 22 AÑOS H=40ML Ø=0.35, 30 EUCALIPTOS DE 6 AÑOS H=10ML Ø=0.17, 25 EUCALIPTOS DE 3 AÑOS H=5ML Ø=0.07
