BITACORA ELECTRÓNICA DE OBRA

Confirma Bitacora: Si	Nro Informe: 108	Fecha Informe: 08-12-2020	Nombre De La Obra: Carretera Oyon- Ambo, Tramo II: Dv. Cerro de Pasco- Dv. Chacayan	Personal Encargado: BORIS WALTER AYLLÓN CARCELÉN
---------------------------------	----------------------------	-------------------------------------	---	---

OBRA: Mejoramiento de la Carretera OYON - AMBO TRAMO 2 DESVIO CERRO DE PASCO DESVIO CHACAYAN TRAMO 2 progresiva km. 181+000 a la progresiva km. 230+000

Visita desde la progresiva Km. 214+500 (Poblado de Yanahuanca) hasta la progresiva 181+000 (Desvio Cerro de pasco)

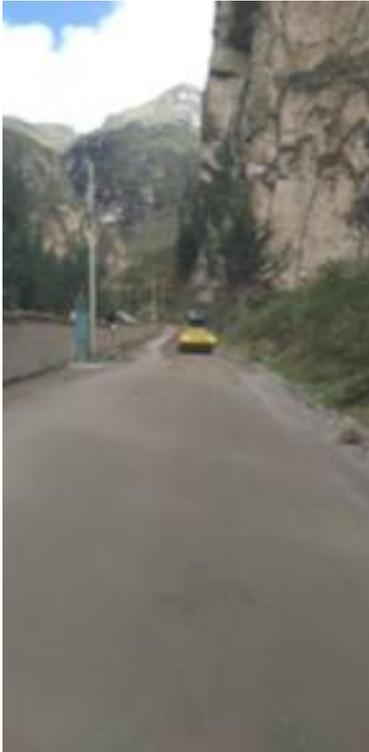
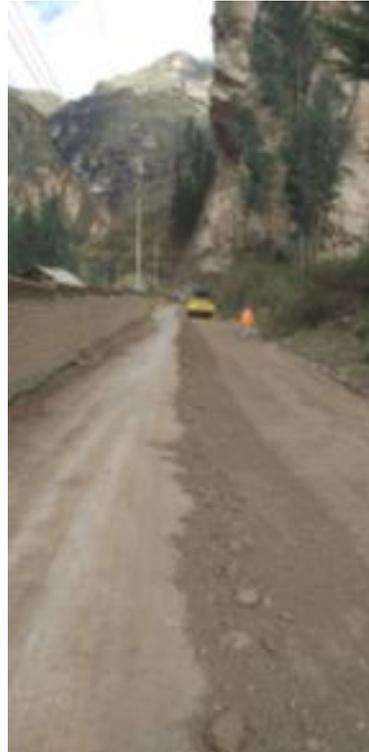
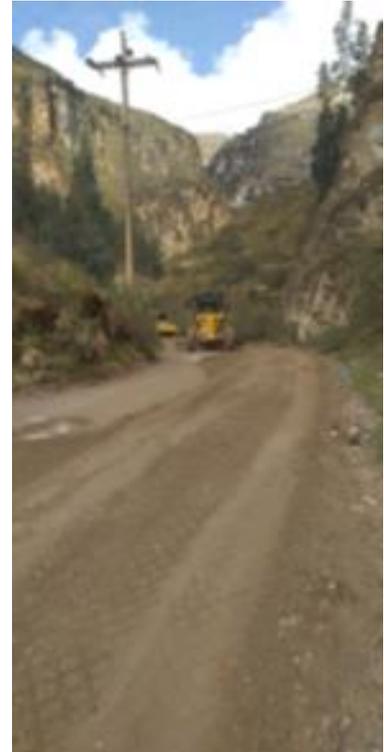
PROGRESIVA KM. 212+900

En la progresiva Km. 212+900 se realiza el mantenimiento de transito y seguridad vial utilizando una motoniveladora y una compactadora de rodillo en las zonas donde se han realizado excavaciones de la explanación, todos los días esta lloviznando en los días y lluvias constantes en las noches, dañando constantemente la vialidad. trabajan: 1 capataz, 2 obreros, 2 operadores, 2 vigías.

Se recomienda incrementar las labores de mantenimiento de tránsito y seguridad vial , en las zonas excavadas de la explanación e iniciar labores de mejoramiento de la subrasante, por las continuas lluvias caídas en horas nocturnas.

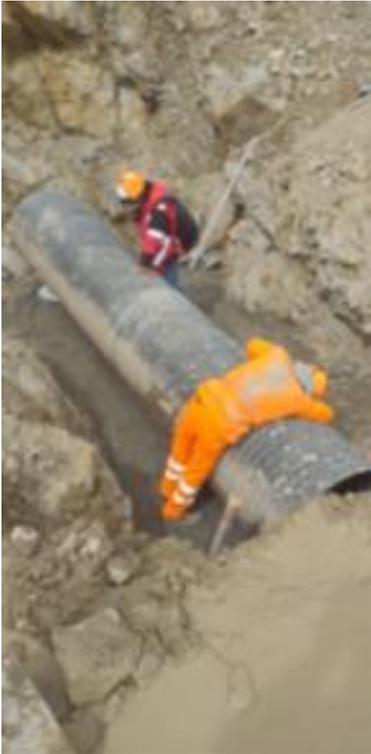
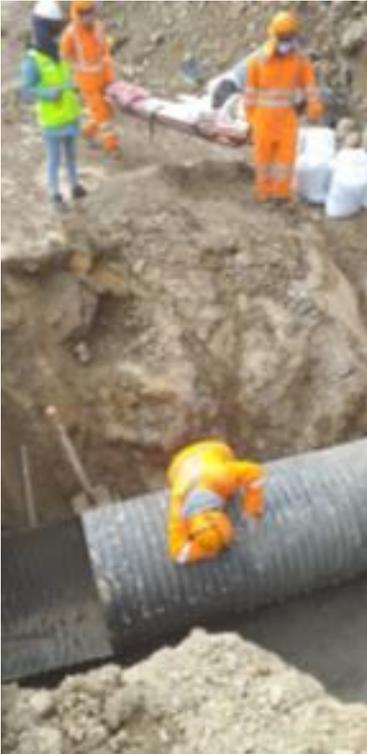
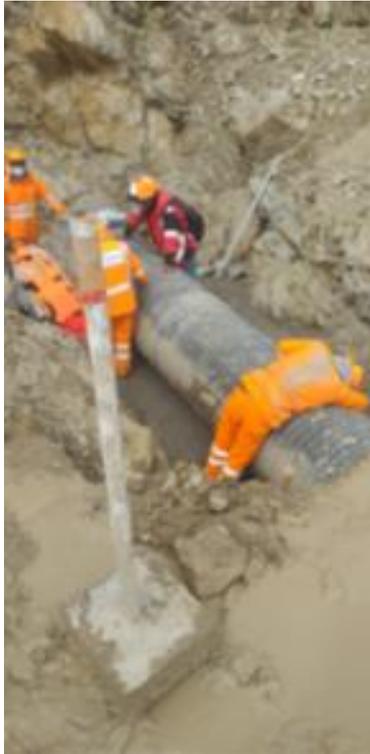
Actividades:
PROGRESIVA km. 193+243
600.0 OBRAS DE ARTE Y DRENAJE: Partida: TUBERIA CORRUGADA DE ACERO GALVANIZADO CIRCULAR DE D= 0.90 m

- 8) Incidentes: hoy a ocurrido un accidente laboral donde un trabajador es golpeado con un cachaco que cayo dentro de una alcantarilla, el cachaco fue tumbado por el pase de un volquete en el sitio. el trabajador fue atendido por paramedicos y trasladado en ambulancia hasta el hospital de Yanahuanca,

CDescripcion _____:
En la progresiva Km. 193+243 se realiza la colocación de alcantarilla TMC de d=0.90 m donde al colocar la alcantarilla ha ocurrido un accidente donde un volquete al pasar por el sitio de la alcantarilla, tumbó un cachaco, y esto le cayo en la espalda del trabajador dentro de la zona excavada de la alcantarilla. Se acomoda una camilla para sacar al trabajador afectado.

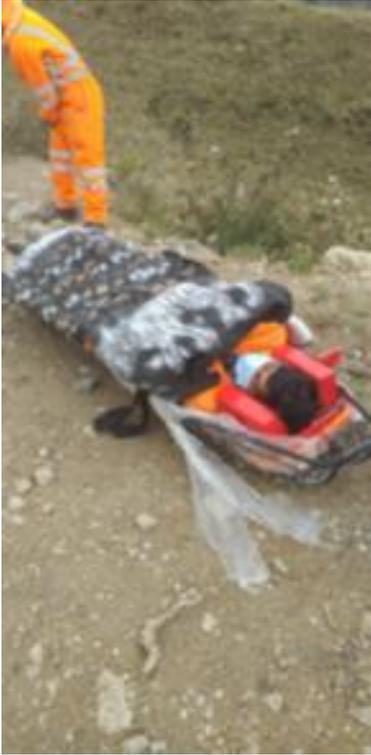
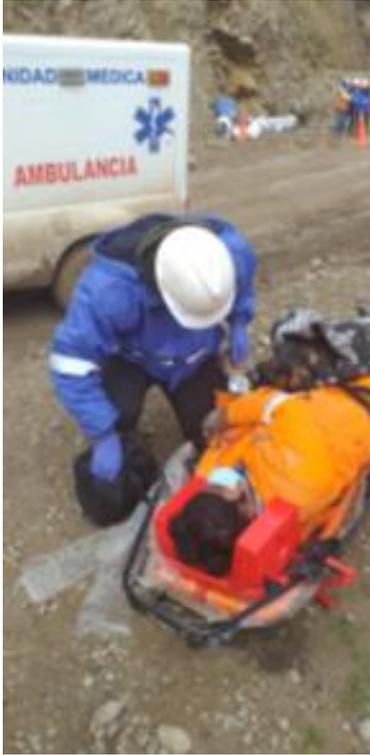
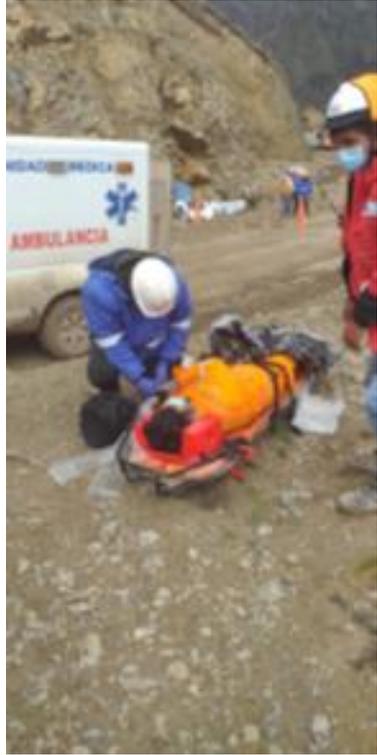
Actividades:
PROGRESIVA km. 193+243
ACCIDENTE A TRABAJADOR EN ZONA DE ALCANTARILLA:

CDescripcion _____:
En la progresiva KM. 193+243 ha ocurrido un accidente, donde un trabajador que se ubicaba dentro de la excavación para la colocación de una tubería de alcantarilla, fue golpeado en la parte de la espalda al caerle un bloque de concreto del cachaco de seguridad, derrumbado al pasar un volquete por el área de acceso. Esta situación ocasiono colocar al trabajador en una camilla, llamar a la ambulancia para que sea atendido y llevado al hospital de Yanahuanca. Esta situación se le participo a los técnicos de seguridad previamente, para que corrigieran esta desviación y no se atendió la sugerencia dada.

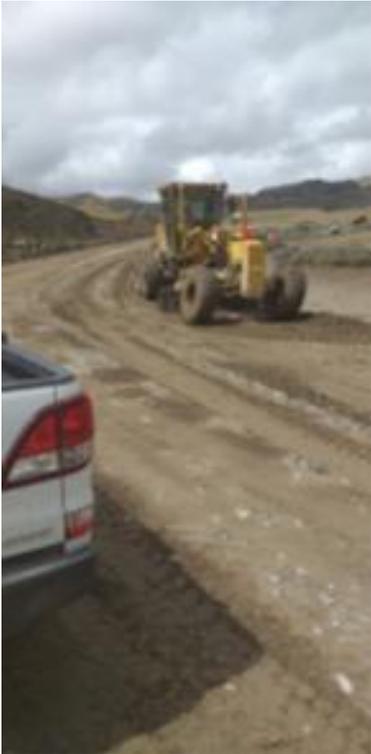
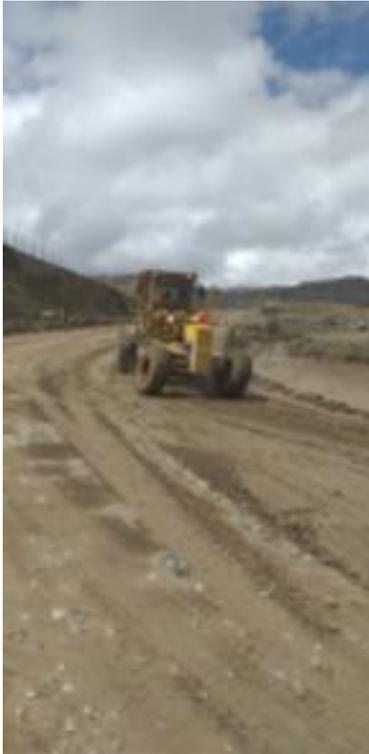
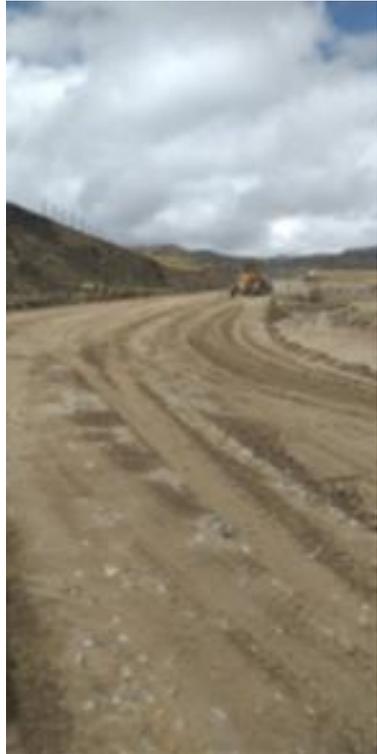
Actividades:
PROGRESIVA KM. 184+700 AL 184+400
TRABAJOS PRELIMINARES: partida 103.A MANTENIMIENTO DE TRANSITO Y SEGURIDAD VIAL

CDescripcion _____:
En la progresiva KM. 184+700 al 184+400 se realiza el mantenimiento de transito y seguridad vial utilizando una motoniveladora y una compactadora de rodillo en las zonas donde se han realizado excavaciones de la explanación, todos los días esta lloviznando en los días y lluvias constantes en las noches, dañando constantemente la vialidad. trabajo: 1 capataz, 2 obreros, 2 operadores, 2 vigías.

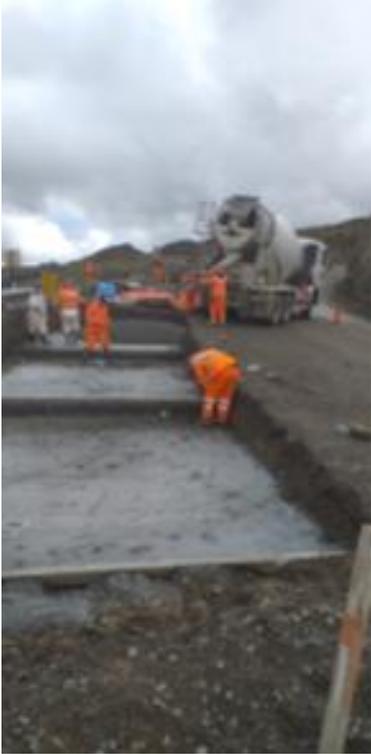
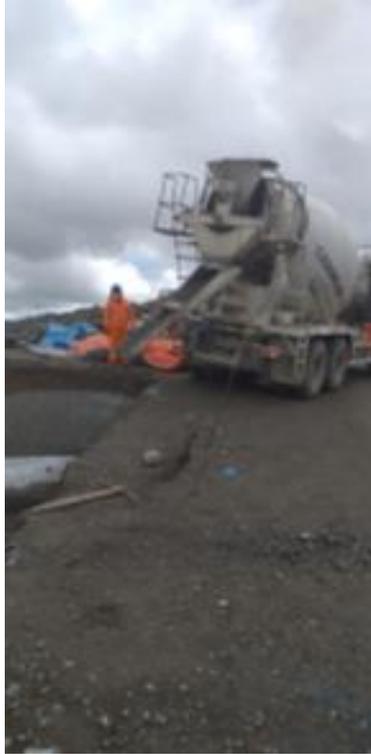
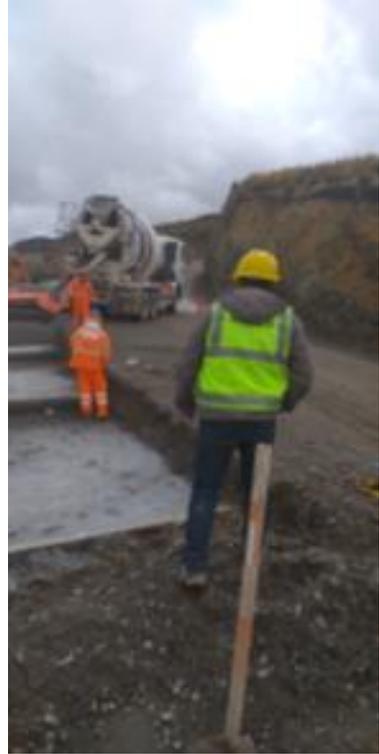
Actividades:
PROGRESIVA km. 182+405 al km. 182+420
600.0 OBRAS DE ARTE Y DRENAJE: partida 610.H CONCRETO CLASE H (F'C= 100 KG/CM2) Vaciado de solado

CDescripcion _____:
En las progresivas Km. 182+405 al Km. 182+420 se realiza el vaciado de solado de mezcla de concreto , encima se construirá muro new yersey . Se utiliza un camion Mixer, trabajan: 1 capataz, 2 tecnicos, 8 obreros y 2 vigias.

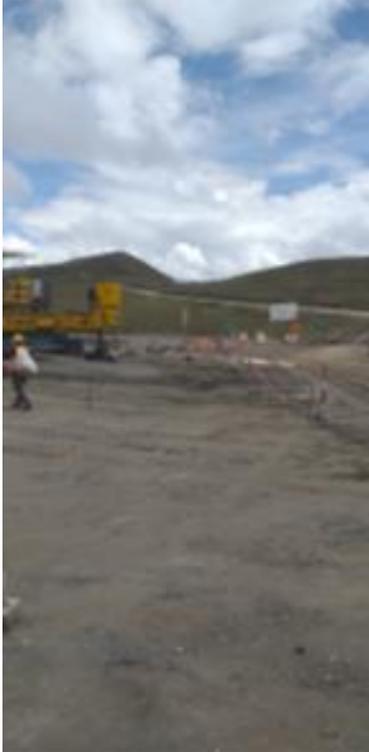
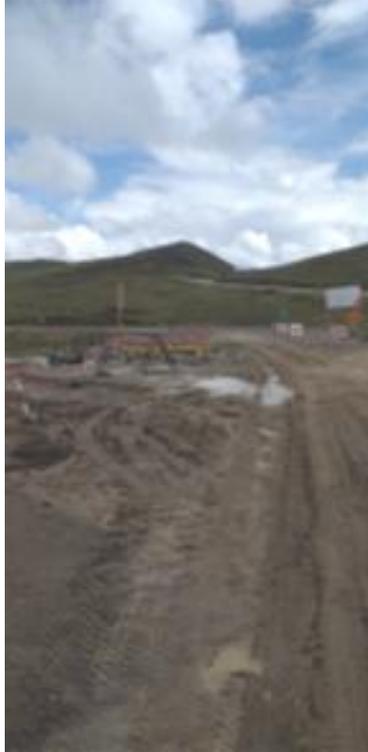
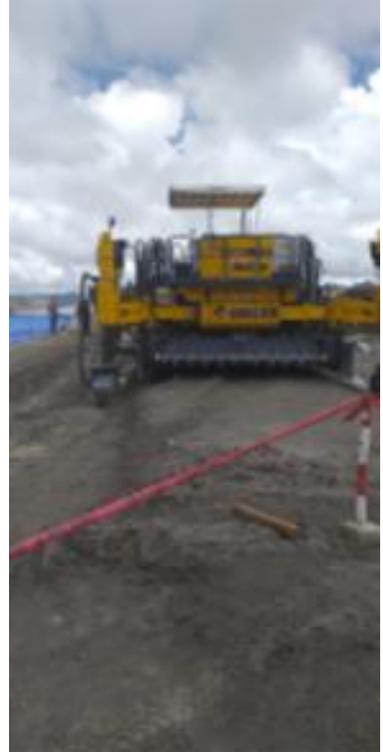
PROGRESIVA KM. 181+000
VISITA DE MONITOREO AL INICIO DEL TRAMO 2: En toda la semana ha prevalecido un mal tiempo , actualmente sin actividad en toda esta zona.

En la progresiva KM. 181+000 se realiza la visita de monitoreo al inicio del tramo 2 (desvio cerro de Pasco) esta semana han ocurrido precipitaciones constantes, no hay actividad en esta zona. Mañana se realizara un tramo de prueba No, 5 para su evaluación.
