## BITACORA ELECTRÓNICA DE OBRA

<b>Confirma Bitacora:</b> Si	<b>Nro Informe:</b> N° 110-PVN - MJQY - 2020	<b>Fecha Informe:</b> 09-12-2020	<b>Nombre De La Obra:</b> MEJORAMIENTO DE LA CARRETERA HUANUCO-CONOCOCHA, SECTOR: HUANUCO-LA UNION-HUALLANCA TRAMO KM. 52+920 (PUNTO UNION) AL KM.102+819 (TINGO CHICO) REGION HUANUCO	<b>Personal Encargado:</b> MICHAEL JESUS QUISPE YAURI.
---------------------------------	---	-------------------------------------	---	---

OBRA N° 127-2018-MTC/20.2 CON LA EMPRESA CONTRATISTA CR20-(CHINA RAILWAY 20 BUREAU GROUP CORPORATION) PARA LA EJECUCION DE LA OBRA "MEJORAMIENTO,CONSERVACIÓN POR NIVELES DE SERVICIO Y OPERACIÓN DE CORREDOR VIAL HUÁNUCO-LA UNIÓN-HUALLANCA-DV. ANTAMINA/EMP. PE-3N (TINGO CHICO)-NUEVAS FLORES-LLATA-ANTAMINA", TRAMO II: INICIA (PUNTO UNIÓN) KM 52+920 Y CULMINA (TINGO CHICO) KM 102+819.

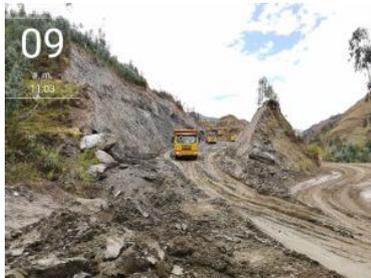
**Foto2:**

202.B3 EXCAVACIÓN EN MATERIAL SUELTO

201.B2 EXCAVACIÓN EN MATERIAL ROCA SUELTO

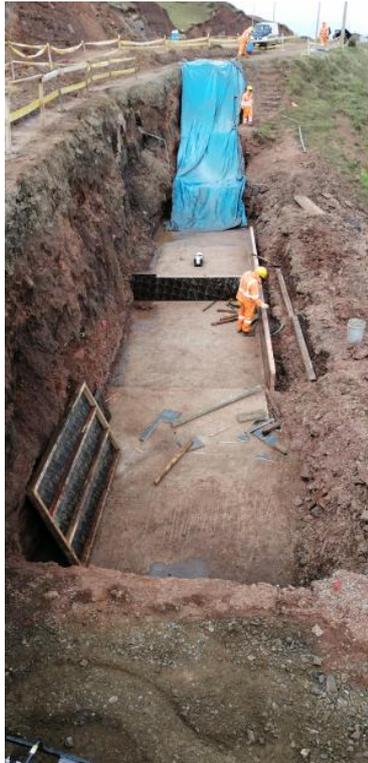
**Foto2:**

MURO DE CONCRETO ARMADO TRAZO Y NIVELACIÓN: MCA, KM.53+335 AL KM.53+345 L/D

TRABAJO EN CAMPO, LABORES LIMPIEZA Y PERFILAMIENTO EN TERRENO DE FUNDACIÓN DEL ALERO CABEZAL, LADO DERECHO DE LA ALCANTARILLA PROYECTADA TMC Ø 48" DE LONGITUD 12.15 METROS EN EL KM 53+834.23

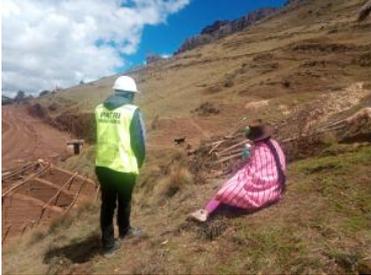
**Foto1:**

EL EQUIPO PACRI DE SEDE EN CHAVINILLO REALIZO EN CAMPO LA VERIFICACIÓN DE AFECTACIÓN DE CULTIVOS DE PAPA Y SEMBRIOS
