BITACORA ELECTRÓNICA DE OBRA

Confirma Bitacora: Si	Nro Informe: 109	Fecha Informe: 09-12-2020	Nombre De La Obra: Carretera Oyon- Ambo, Tramo II: Dv. Cerro de Pasco- Dv. Chacayan	Personal Encargado: BORIS WALTER AYLLÓN CARCELÉN
---------------------------------	----------------------------	-------------------------------------	---	---

OBRA: Mejoramiento de la Carretera OYON - AMBO TRAMO 2 DESVIO CERRO DE PASCO DESVIO CHACAYAN TRAMO 2 progresiva km. 181+000 a la progresiva km. 230+000

Visita desde la progresiva Km. 214+500 (Poblado de Yanahuanca) hasta la progresiva 181+000 (Desvio Cerro de pasco)

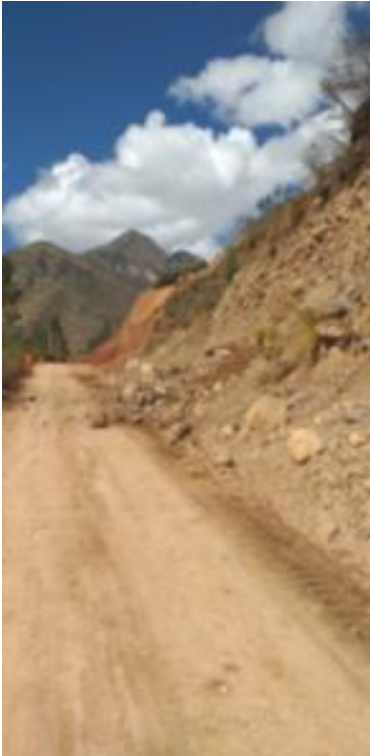
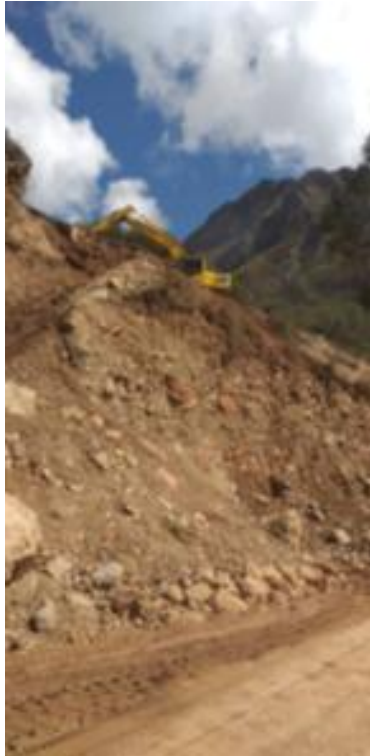
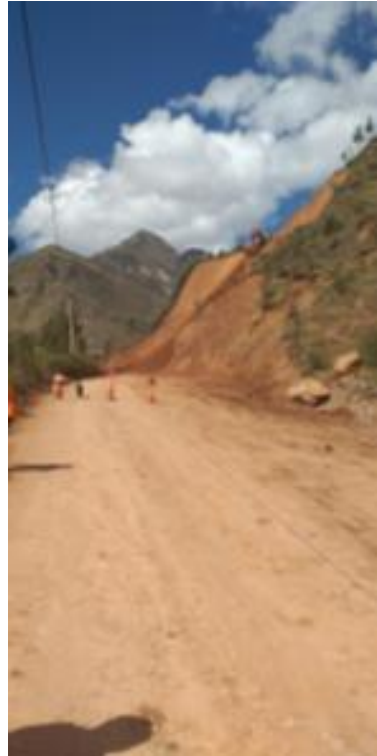
Actividades:
PROGRESIVA KM. 206+630
200.0 MOVIMIENTO DE TIERRAS: partida 205.A EXCAVACION EN EXPLANACIONES EN MATERIAL COMUN; Partida 207.A PERFILADO Y COMPACTADO EN ZONAS DE CORTE:

CDescripcion _____ :
excav 2 excv y cargador En la progresiva KM. 203+700 A KM. 203+900 Se realiza la excavación y perfilado en zona de corte . Se utiliza :1 excavadora de oruga , un cargador frontal y 20 volquetes . trabajan 1 capataz, 4 obreros, 20 choferes, 2 operadores, 2 vigías, 1 técnico de SST. Toda la zona excavada esta en muy malas condiciones por las lluvias constantes caidas en la noche y en la madrugada.

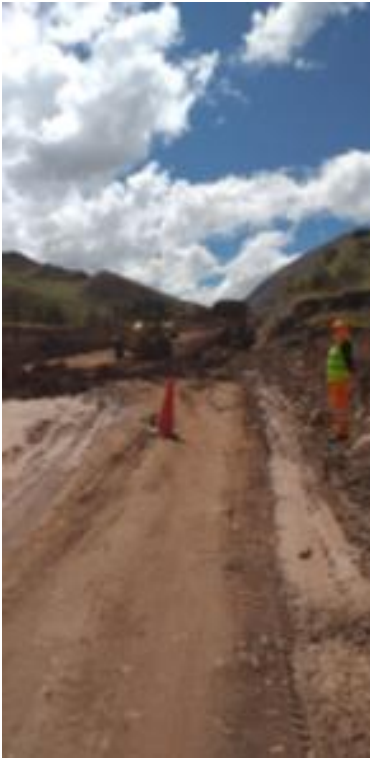
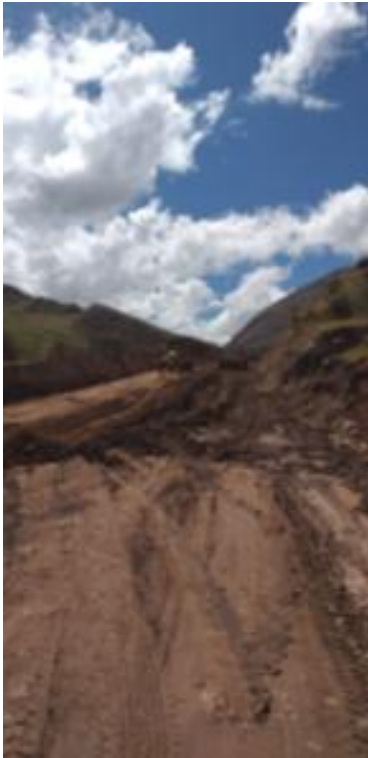
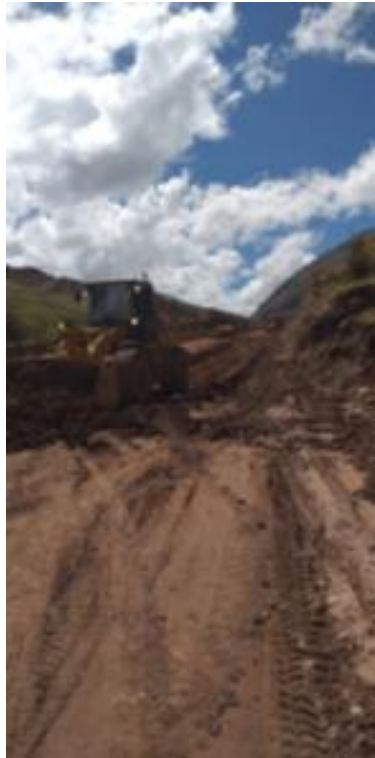
Actividades:
PROGRESIVA KM. 203+500 A 203+870
100.0 TRABAJOS PRELIMINARES :Partida 103.A MANTENIMIENTO DE TRANSITO Y SEGURIDAD VIAL:

CDescripcion_____:
En las progresivas km. 203+870 al 203+500 se realiza el mantenimiento de transito y seguridad vial. se utiliza una motoniveladora y una compactadora de rodillo. trabajan: 1 capataz, 4 obreros, 2 operadores y 2 vigías.

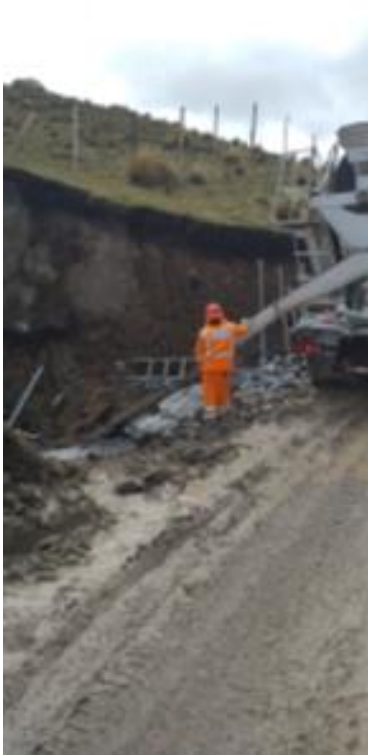
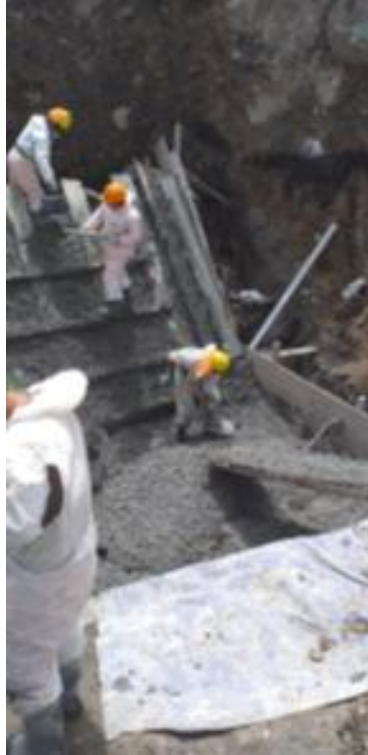
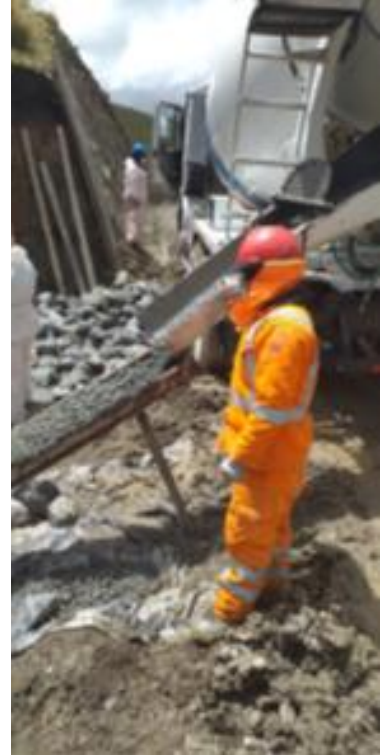
PROGRESIVA KM. 186+966

600.0 OBRAS DE ARTE Y DRENAJE: 610.E CONCRETO CLASE E (F'C= 175 KG/CM2) : construcción de emboquillados de piedra.

En la progresiva KM. 186+966 Se realiza el vaciado de mezcla de concreto en el margen derecho de la vía. donde se construye emboquillado de piedra en la entrada al cabezal de alcantarilla. Se utiliza un camion Mixer, herramientas menores. Trabajan: 1 capataz, 8 obreros, 1 operador y 2 vigias.

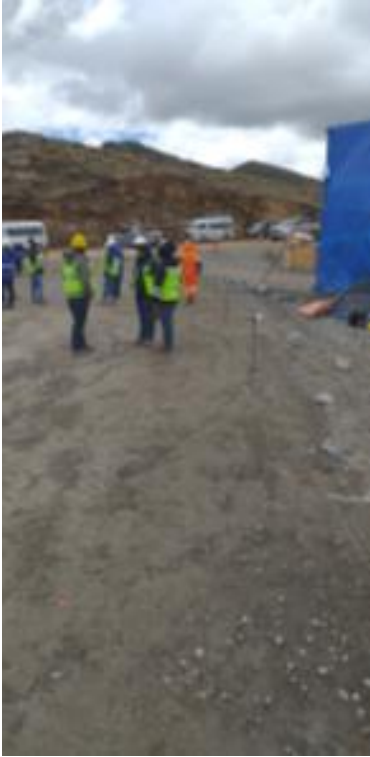
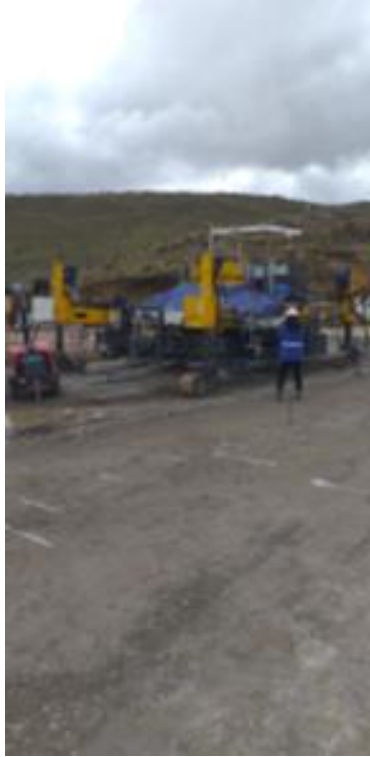
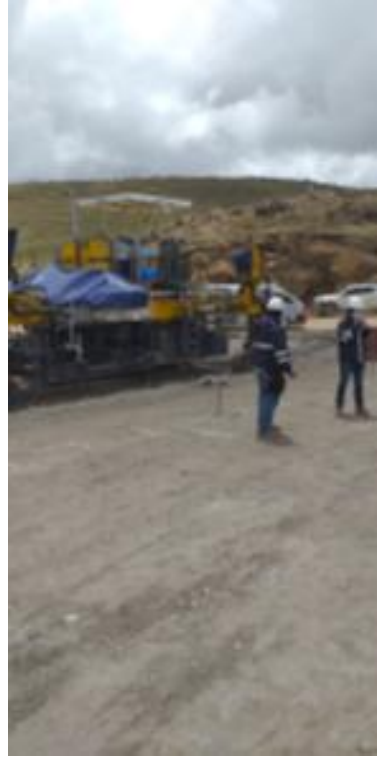
Actividades:
PROGRESIVA km. 181+050
VISITA AL INICIO DEL TRAMO 2: se realiza el tramo de prueba No. 6 definitivo para evaluar la mezcla diseñada. el tramo será de 20 m x 4,5 m

CDescripcion_____:
En la progresiva KM. 181+050 en el margen izquierdo de la via se realiza el tramo de prueba No. 6 en una longitud de 20 m x 4 ,5 m , Participan especialistas y técnicos de la supervisión y contratista.

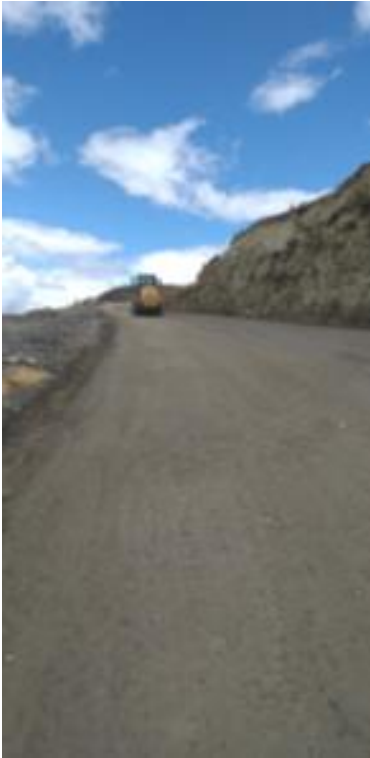
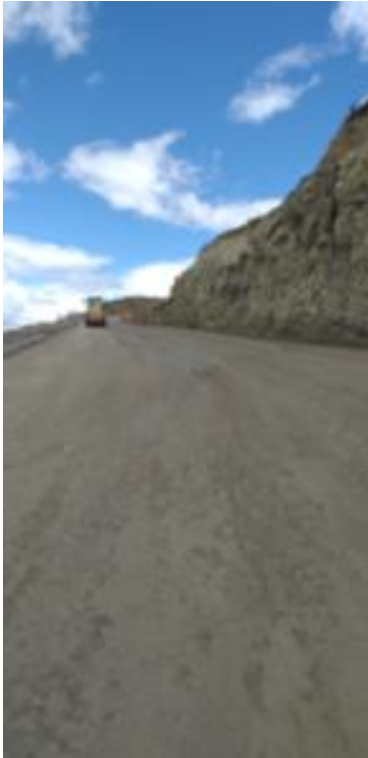
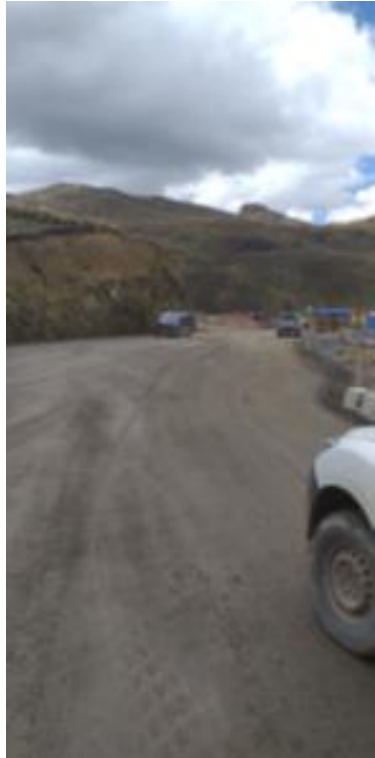
Actividades:
PROGRESIVA KM. 182+300
200.0 MOVIMIENTO DE TIERRAS: 210.A CONFORMACION DE TERRAPLENES

CDescripcion_____:
En la progresiva KM. 182+300 se realiza la conformación de terraplén a nivel de corona. Donde se utiliza una motoniveladora y una compactadora de rodillo. Trabajan : 1 capataz, 4 obreros, 2 operadores, 2 vigias.

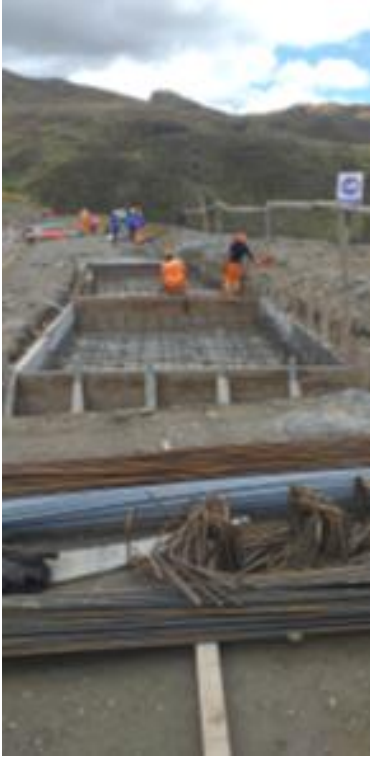
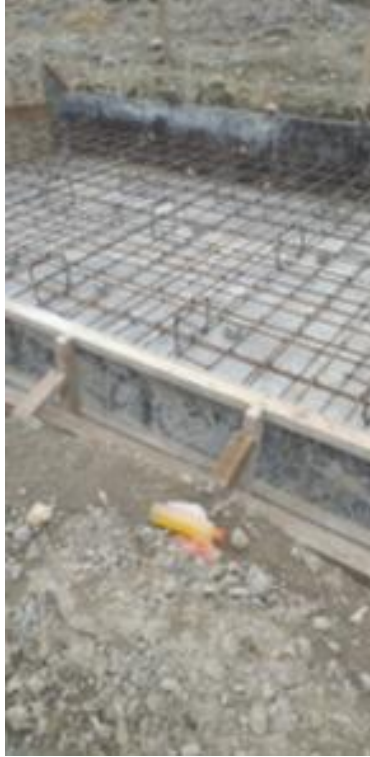
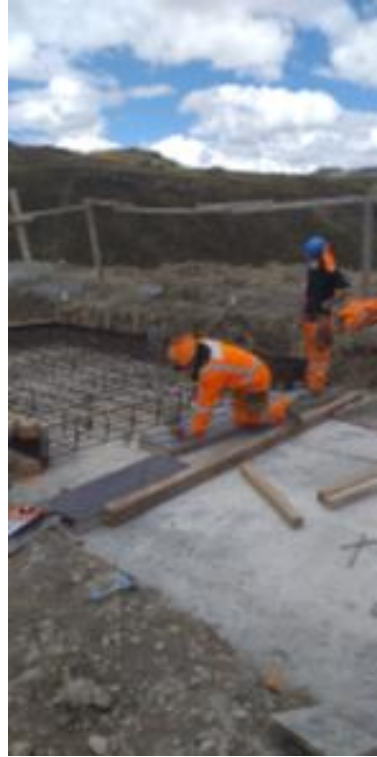
Actividades:
PROGRESIVA KM. 182+360 A 182+380
800.0 SEÑALIZACION Y SEGURIDAD VIAL: Partida 821.A BARRERA DE SEGURIDAD DE CONCRETO:

CDescripcion _____:
En la progresiva Km. 182+360 a Km. 182+380 se construye el encofrado y el acero de refuerzo de las bases de muros New yersey. Se utiliza herramientas menores, trabajan: 1 capataz, 4 obreros, 2 vigias.

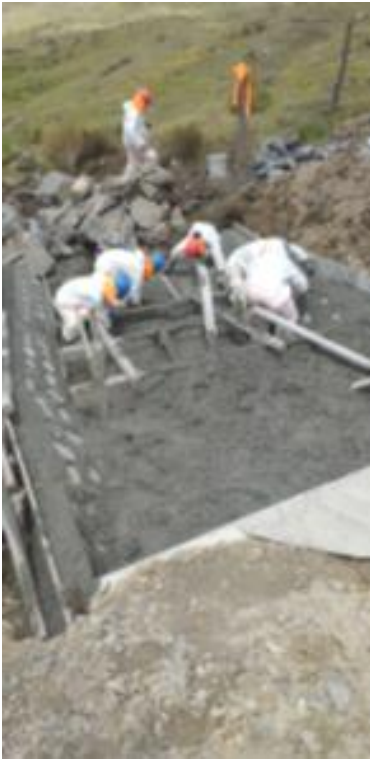
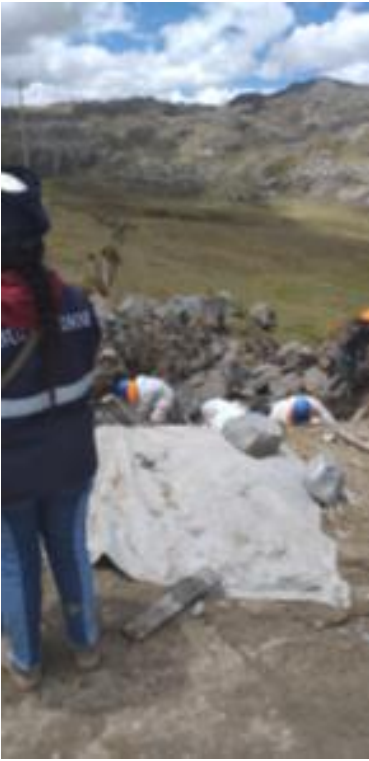
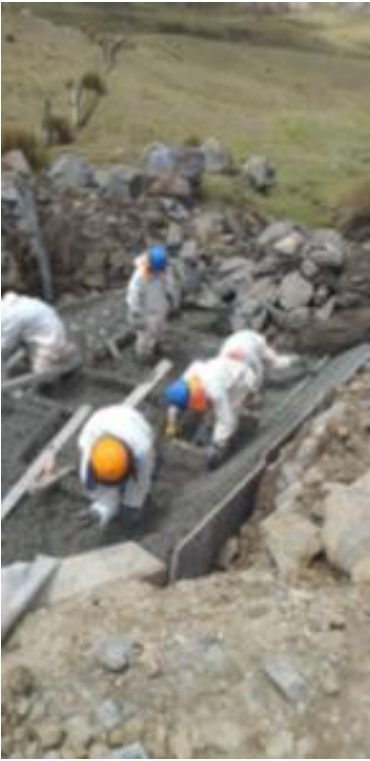
Actividades:
PROGRESIVA KM. 184+437
OBRAS DE ARTE Y DRENAJE: 610.E CONCRETO CLASE E (F'C= 175 KG/CM2) :
Construcción de emboquillados de piedra.

CDescripcion _____:
En la progresiva KM. 184+437 Se realiza el vaciado de mezcla de concreto en el margen izquierdo de la vía. donde se construye emboquillado de piedra en la salida al cabezal de alcantarilla. Se utiliza un camión Mixer, herramientas menores. Trabajan: 1 capataz, 8 obreros, 1 operador y 2 vigias.
