BITACORA ELECTRÓNICA DE OBRA

REGISTRO DE LA BITACORA Y FOTO DEL CUADERNO DE OBRA

Confir ma Bitaco ra: Si	Nro Inform e: 3	Fecha Informe: 11-12-2020	Nombre De La Obra: Corredor vial Lima-Canta- Huayllay-Dv. Cochamarca- Emp. PE 3N Obras de Rehabilitación y Mejoramiento	Personal Encargado: M A N U E L J A V I E R FLORENCIO RADO
---	-----------------------------------	-------------------------------------	--	---

SALDO DE OBRA INICIAL (OI): TRAMO 2: CANTA – HUAYLLAY DEL MEJORAMIENTO, REHABILITACIÓN Y CONSERVACIÓN POR NIVELES DE SERVICIO Y OPERACIÓN DEL CORREDOR VIAL, LIMA – CANTA – HUAYLLAY – DV. COCHAMARCA – EMP. PE 3N
CONTRATISTA: CHINA ROAD AND BRIDGE CORPORATION SUCURSAL PERU (CONTRATO N° 103-2019-MTC/20)
SUPERVISOR: CONSORCIO CESEL - CAL Y MAYOR (CONTRATO DE CONSULTORIA DE OBRA N° 077-2014-MTC/20)

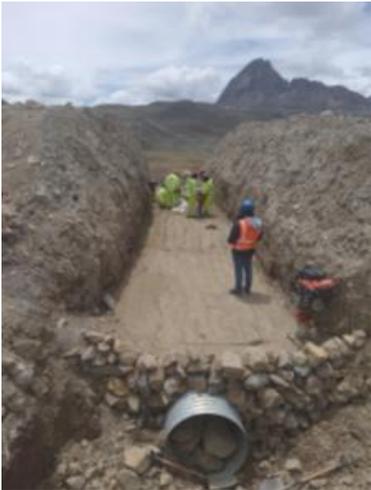
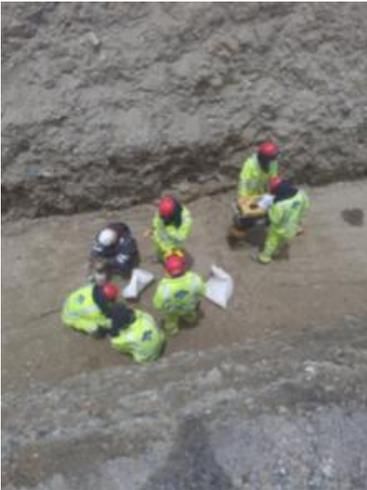
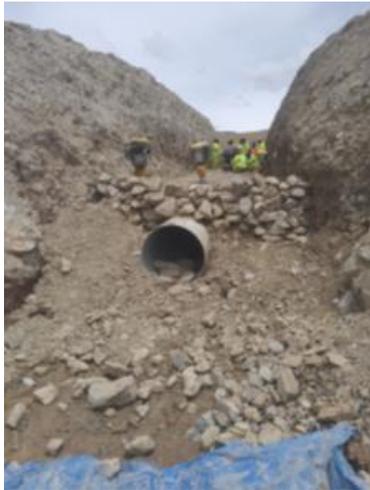
Actividades:
OBRA INICIAL (OI): TRAMO 2: CANTA - HUAYLLAY
SECTOR EN LA PROGRESIVA DEL KM 59 + 173.25
RELLENO PARA ESTRUCTURAS

CDescripcion _____:
SE VISUALIZÓ QUE SE REALIZAN TRABAJOS Y ACTIVIDADES DE RELLENO PARA ESTRUCTURAS EN LA ALCANTARILLA TMC DE DIÁMETRO 36 PULGADAS LOCALIZADA EN LA PROGRESIVA DEL KM 59 + 173.25 CON LA INTERVENCIÓN DE CUATRO AYUDANTES CON SUS VIBROCOMPACTADORES Y DOS AUXILIARES PARA SU CONTROL INTERNO, BAJO LA INSPECCIÓN DE PERSONAL DE LA SUPERVISION CONSORCIO CESEL – CAL Y MAYOR.

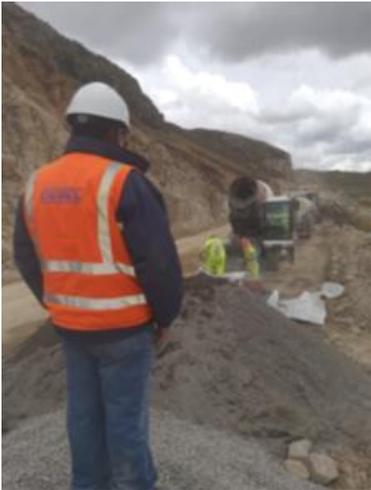
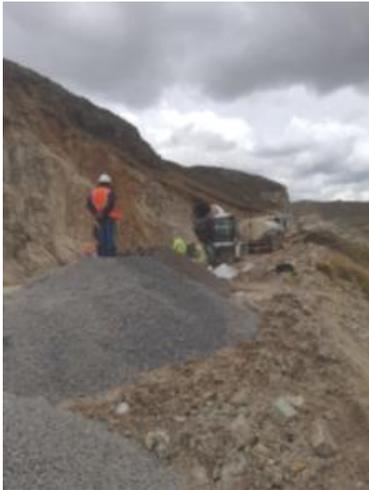
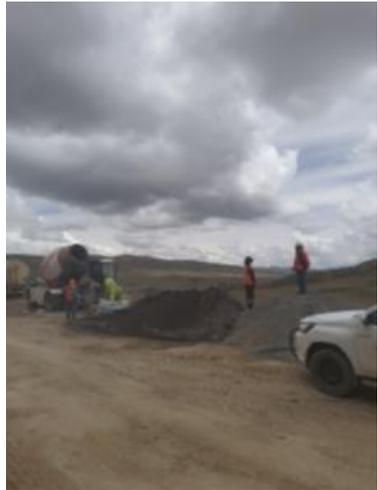
Actividades:
OBRA INICIAL (OI): TRAMO 2: CANTA - HUAYLLAY
SECTOR EN LAS PROGRESIVAS DEL KM 70+145 AL KM 70+181
CONCRETO CLASE 17.2 MPa ($f'c=175 \text{ Kg/cm}^2$)

CDescripcion _____:
SE VISUALIZÓ LA COLOCACIÓN DE CONCRETO CLASE 17.2 MPa ($f'c=175 \text{ Kg/cm}^2$) EN EL MURO DE CONCRETO CICLOPEO LOCALIZADO ENTRE LAS PROGRESIVAS DEL KM 70+145 AL KM 70+181, CON LA PARTICIPACIÓN DE CINCO OPERARIOS, UN OFICIAL, UN CAPATAZ, UN VIBRADOR Y UN EQUIPO CARMIX, BAJO EL CONTROL DE PERSONAL TÉCNICO DE LA SUPERVISIÓN CONSORCIO CESEL – CAL Y MAYOR
