# BITACORA ELECTRÓNICA DE OBRA

<b>Confirma Bitacora:</b> Si	<b>Nro Informe:</b> N° 001-PVN - MJQY - 2020	<b>Fecha Informe:</b> 11-12-2020	<b>Nombre De La Obra:</b> HUANUCO - HUALLANCA (T1)	<b>Personal Encargado:</b> MICHAEL JESUS QUISPE YAURI.
---------------------------------	---	-------------------------------------	---	---

OBRA N° 127-2018-MTC/20.2 CON LA EMPRESA CONTRATISTA CR20-(CHINA RAILWAY 20 BUREAU GROUP CORPORACIÓN) PARA LA EJECUCIÓN DE LA OBRA “MEJORAMIENTO, CONSERVACIÓN POR NIVELES DE SERVICIO Y OPERACIÓN DE CORREDOR VIAL HUÁNUCO-LA UNIÓN-HUALLANCA-DV. ANTAMINA/EMP. PE-3N (TINGO CHICO)-NUEVAS FLORES-LLATA-ANTAMINA”, TRAMO I: INICIA (HUÁNUCO) KM 00+000 Y CULMINA (PUNTO UNIÓN) KM 52+920.

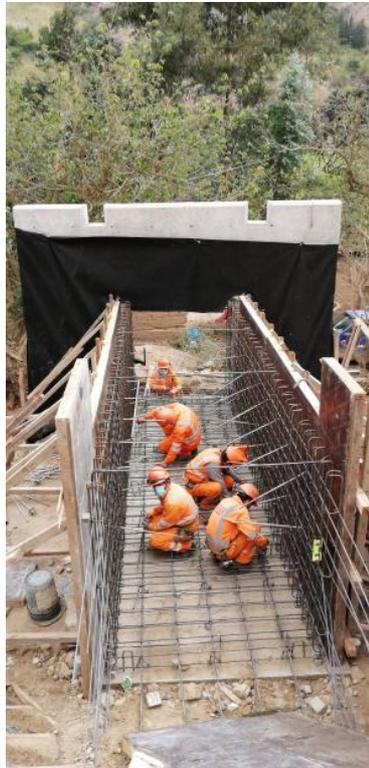
**Foto2:**

COLOCADO DE CONCRETO F´C=175 KG/CM2 DE CAJA TOMA AGUAS ARRIBA EN LADO DERECHO DE VÍA DE ALCANTARILLA TMC Ø 48", KM. 11+300

COLOCADO DE CONCRETO F´C= 175 KG/CM2 EN CABEZAL DE SALIDA AGUAS ABAJO EN LADO IZQUIERDO DE VÍA DE ALCANTARILLA TMC Ø 48", KM. 11+734.25.

COLOCACIÓN DE ALCANTARILLA TMC Y TRABAJOS DE RELLENO EN LADO IZQUIERDO DE VÍA DE ALCANTARILLA TMC Ø 48", KM. 12+193.00.
