## BITACORA ELECTRÓNICA DE OBRA

<b>Confirma Bitacora:</b> Si	<b>Nro Informe:</b> 4	<b>Fecha Informe:</b> 12-12-2020	<b>Nombre De La Obra:</b> Corredor vial Lima-Canta-Huayllay-Dv. Cochamarca-Emp. PE 3N Obras de Rehabilitación y Mejoramiento	<b>Personal Encargado:</b> M A N U E L J A V I E R FLORENCIO RADO
---------------------------------	--------------------------	-------------------------------------	---	--

SALDO DE OBRA INICIAL (OI): TRAMO 2: CANTA – HUAYLLAY DEL MEJORAMIENTO, REHABILITACIÓN Y CONSERVACIÓN POR NIVELES DE SERVICIO Y OPERACIÓN DEL CORREDOR VIAL, LIMA – CANTA – HUAYLLAY – DV. COCHAMARCA – EMP.PE 3N  
CONTRATISTA: CHINA ROAD AND BRIDGE CORPORATION SUCURSAL PERU (CONTRATO N° 103-2019-MTC/20)  
SUPERVISOR: CONSORCIO CESEL - CAL Y MAYOR (CONTRATO DE CONSULTORIA DE OBRA N° 077-2014-MTC/20)

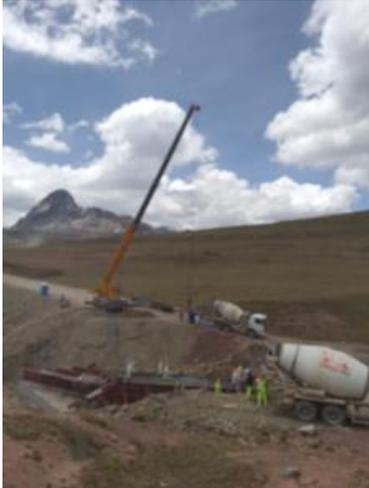
**Foto1:**

SE VISUALIZÓ QUE SE REALIZAN TRABAJOS Y ACTIVIDADES DE COLOCACIÓN DE CONCRETO EN LA LOSA SUPERIOR DE LA ALCANTARILLA MARCO LOCALIZADA EN LA PROGRESIVA DEL KM 58 + 261 CON LA INTERVENCION DE DIECIOCHO TRABAJADORES, UN CAPATAZ CON TRES EQUIPOS VIBRADORES, TRES CAMIONES MIXER, UNA GRUA Y SUS HERRAMIENTAS, CON LA PARTICIPACIÓN DE UN TECNICO DE LABORATORIO PARA SU CONTROL DE CALIDAD DE LA MEZCLA DE CONCRETO, BAJO LA INSPECCION DE PERSONAL DE LA SUPERVISION CONSORCIO CESEL – CAL Y MAYOR.
