## BITACORA ELECTRÓNICA DE OBRA

Confirma Bitacora: Si	Nro Informe: 4	Fecha Informe: 12-12-2020	Nombre De La Obra: Carretera Oyon - Ambo, Tramo I: Oyon - Desvío Cerro de Pasco	Personal Encargado: LUZMILA GUERRA MOTTA
-----------------------	----------------	---------------------------	---	--

MEJORAMIENTO DE LA CARRETERA OYON - AMBO TRAMO I: OYON DV. CERRO DE PASCO

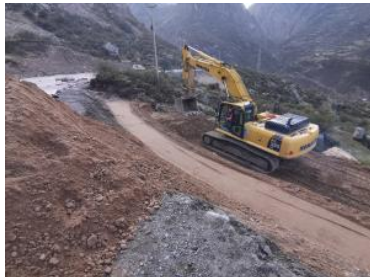
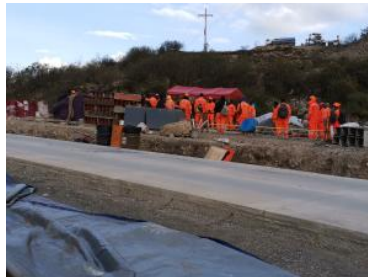
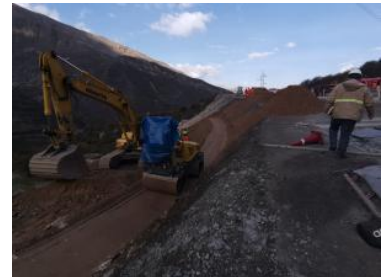
- PROGRESIVA: KM 138 A KM 142
- OBRA PRINCIPAL
- 200.0 MOVIMIENTO DE TIERRAS
- 205.C EXCAVACIÓN EN EXPLANACIONES EN ROCA FIJA (KM 141+100)
- 220. B MEJORAMIENTO DE SUBRASANTE CON MATERIAL DE CANTERA (KM 139+800 A KM 140+040 Y RAMAL KM 139+390 A KM 139+550)
- 230 MATERIAL DE PRÉSTAMO PARA RELLENOS
- 600.0 OBRAS DE ARTE Y DRENAJE (MURO DE CONCRETO MIXTO KM 142+86 A KM 142+944)
- 612.A ENCOFRADO Y DESENCOFRADO PARA OBRAS DE ARTE
- 615.A ACERO DE REFUERZO FY =4200 KG/CM2
- 700.0 TRANSPORTE
- 700. A TRANSPORTE DE MATERIAL PROVENIENTE DE CANTERA PARA D<= 1 KM
- 700.B TRANSPORTE DE MATERIAL PROVENIENTE DE CANTERA PARA D> 1 KM
- 7Q0.E TRANSPORTE DE CONCRETO HIDRÁULICO (CON MIXER) PARA D<= 1 KMM3K
- 700.F TRANSPORTE DE CONCRETO HIDRÁULICO (CON MIXER) PARA D> 1 KMM3K

PERSONAL VERIFICADO EN CAMPO: 1 INGENIERO RESPONSABLE, 1 TECNICO, 3 CAPATAZ, 25 OPERARIO, 30 OFICIAL, 36 PEON, 16 VIGIAS Y 1 GRUPO DE TOPOGRAFIA CONFORMADO POR UN TOPOGRAFO Y 2 AYUDANTES  
 EQUIPOS VERIFICADO EN CAMPO: 5 EXCAVADORA SOBRE ORUGAS, 3 MOTONIVELADORA, 4 RODILLO, 1 CARGADOR FRONTAL, 2 TRACTOR SOBRE ORUGA, 16 VOLQUETES, 2 CAMION CISTERNA, 1 RODILLO BERMERO, 1 RETROEXCAVADORA.  
 SE VIENE REALIZANDO LA CONSTRUCCION DE UN TERRAPLEN A COSTO DEL CONTRATISTA ENTRE EL KM 138+930 A KM 139+010, DEBIDO A SOCAVACION DE HOMBRO DE TALUD INFERIOR POR LLUVIAS Y DESCUIDO EN SU PROTECCION POR PARTE DEL CONTRATISTA DE OBRA.  
 SE VERIFICA CHARLAS DE SEGURIDAD Y SALUD EN EL TRABAJO AL PERSONAL DE OBRA.  
 ACTIVIDADES VERIFICADAS POR PERSONAL PREFESIONAL Y TECNICO DE LOS CONSORCIOS CONTRATISTA Y SUPERVISOR

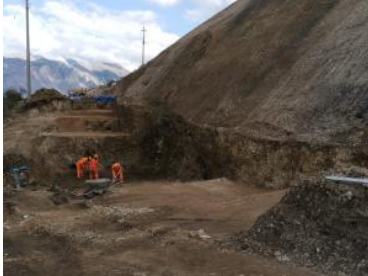
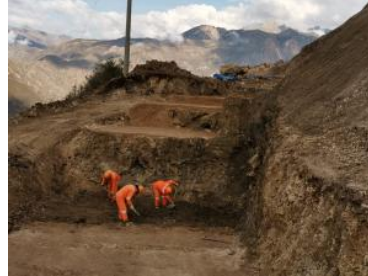
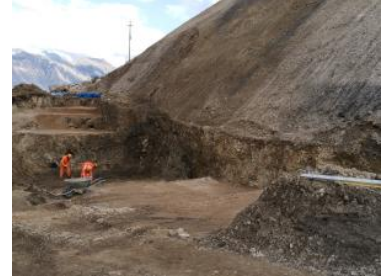
ADICIONAL 1  
PROGRESIVA: KM 139+564 A KM 139+584  
MURO MIXTO DE CONCRETO ARMADO Y CICLOPEO  
PERFILADO DE BASE DE MURO

PERSONAL VERIFICADO EN CAMPO: 3 PEON  
EQUIPOS VERIFICADOS EN CAMPO: 3 VIBROPISON

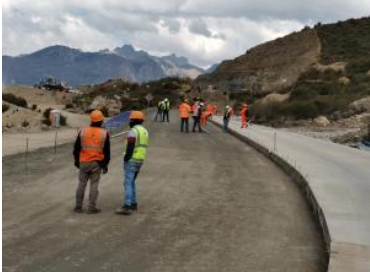
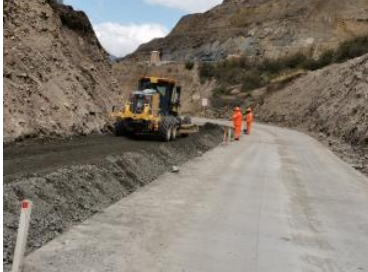
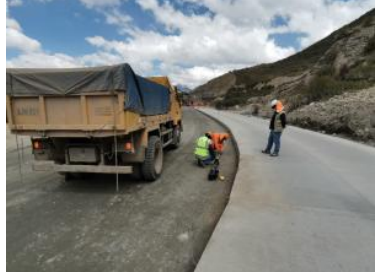
**Actividades:**  
OBRA PRINCIPAL  
PROGRESIVA: KM 139+260 A KM 139+400 LI  
300 SUB BASES Y BASES  
303.A SUB BASE GRANULAR  
700.0 TRANSPORTE  
7Q0.E TRANSPORTE DE CONCRETO HIDRÁULICO (CON MIXER) PARA D<= 1 KM  
700.F TRANSPORTE DE CONCRETO HIDRÁULICO (CON MIXER) PARA D> 1 KM

**CDescripcion** \_\_\_\_\_ :  
PERSONAL VERIFICADO EN CAMPO: 1 INGENIERO RESPONSABLE, 1 TECNICO DE PRODUCCION, 1 CAPATAZ, 9 OPERARIO, 8 OFICIAL, 14 PEON, 2 VIGIAS, 1 GRUPO DE TOPOGRAFIA CONFORMADO POR UN TOPOGRAFO Y 2 AYUDANTES. EQUIPOS: 1 PAVIMENTADORA, 8 VOLQUETES, 1 CAMION CISTERNA, 8 CAMION MIXER, 1 CAMION PARA ENSAYO DE VIGA BENKELMAN CON SUS RESPECTIVOS EQUIPOS  
SE REALIZAN ENSAYOS DE CONTROL DE CALIDAD EN SUB BASE GRANULAR CON FINES DE CONFORMACION DE BASE DE CONCRETO HIDRAULICO, CON LA PARTICIPACION DE PERSONAL PREFESIONAL Y TECNICO DE LOS CONSORCIOS CONTRATISTA Y SUPERVISOR.

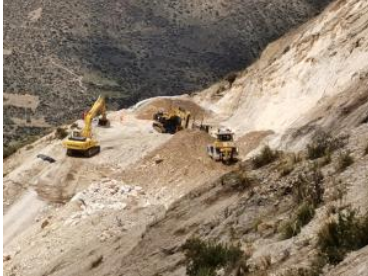
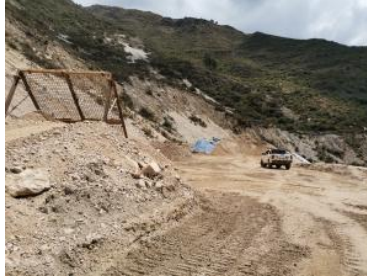
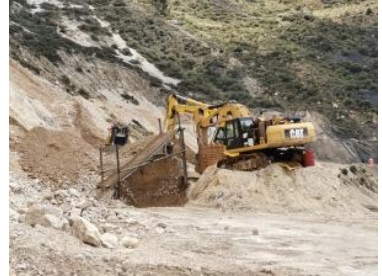
**Actividades:**  
OBRA PRINCIPAL  
PROGRESIVA: KM 141+100  
CANTERA BELLA LUZ

**CDescripcion\_\_\_\_\_:**  
PERSONAL VERIFICADO EN CAMPO: 1 CAPATAZ, 1 PEON Y 1 VIGIA  
EQUIPOS: 2 EXCAVADORA SOBRE ORUGAS, 1 CARGADOR FRONTAL Y 1 TRACTOR SOBRE ORUGA
