BITACORA ELECTRÓNICA DE OBRA

REGISTRO DE LA BITACORA Y FOTO DEL CUADERNO DE OBRA

Confirma Bitacora: Si	Nro Informe: 112	Fecha Informe: 12-12-2020	Nombre De La Obra: Carretera Oyon- Ambo, Tramo II: Dv. Cerro de Pasco- Dv. Chacayan	Personal Encargado: BORIS WALTER AYLLÓN CARCELÉN
---------------------------------	----------------------------	-------------------------------------	---	---

OBRA: Mejoramiento de la Carretera OYON - AMBO TRAMO 2 DESVIO CERRO DE PASCO DESVIO CHACAYAN TRAMO 2 progresiva km. 181+000 a la progresiva km. 230+000

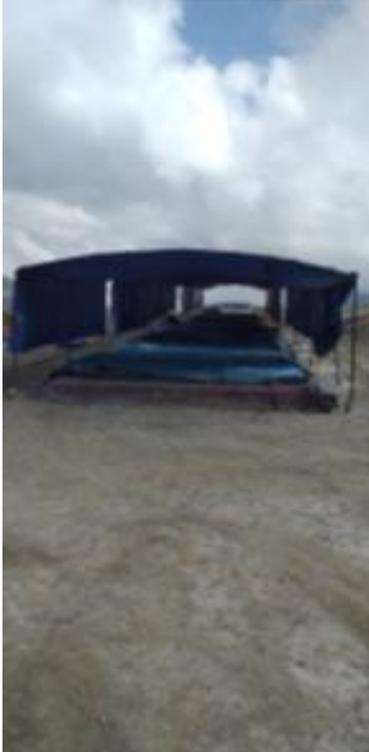
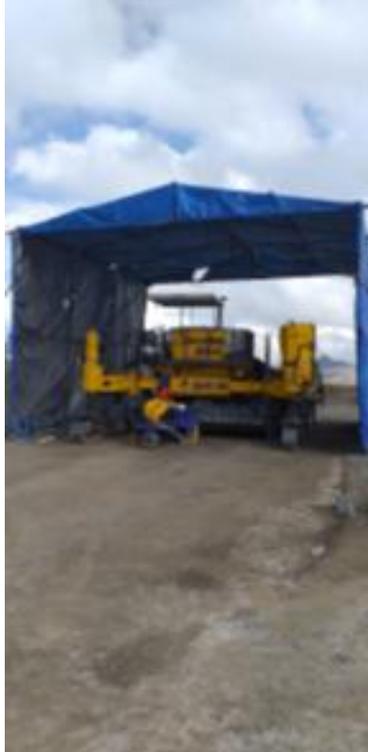
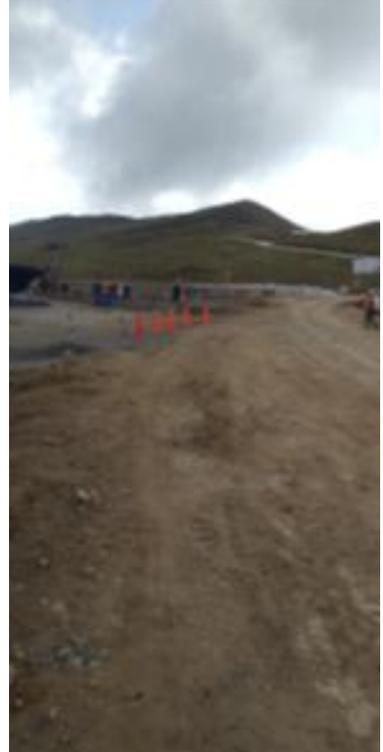
Actividades:
PROGRESIVA KM. 181+050
VISITA DE MONITOREO AL INICIO DEL TRAMO 2: Se observa sin actividades

En la progresiva KM. 181+050 se realiza visita de monitoreo al inicio del tramo 2 y se observa que no has actividades, el tramo de prueba No. 6 esta en proceso de curado. la maquinaria pavimentadora esta guardada en su galpón.

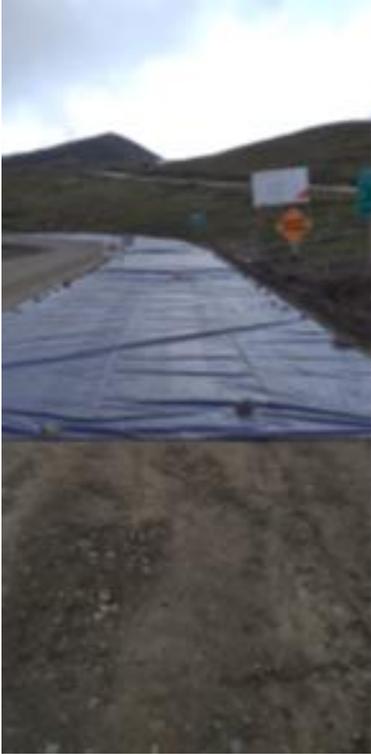
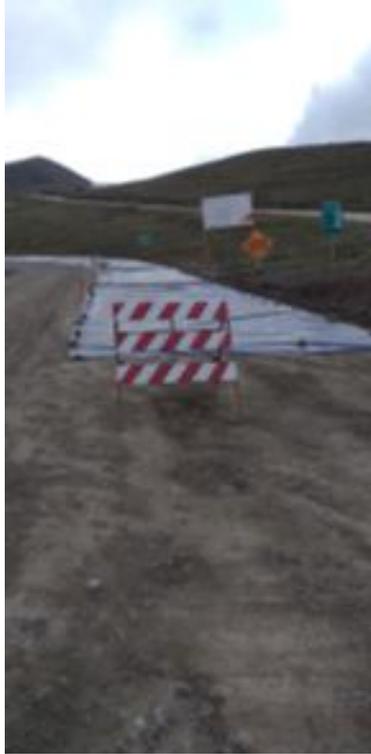
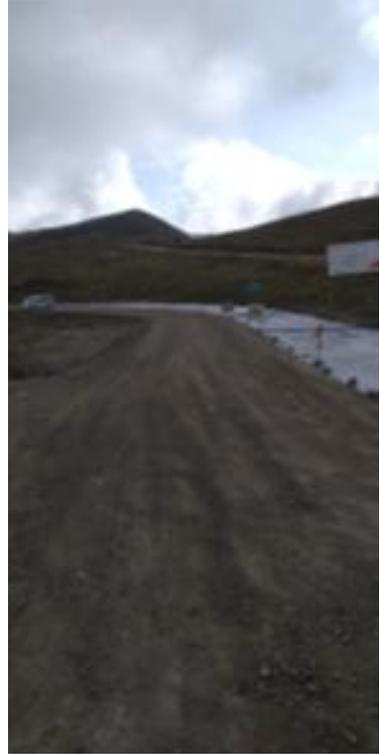
Actividades:
PROGRESIVA KM. 181+080 VISITA DE MONITOREO AL INICIO DEL TRAMO 2: Se observa desde la progresiva 181+080 hasta la progresiva 181+280

CDescripcion_____:
En la progresiva KM. 181+000 se realiza la visita de monitoreo al inicio de la via donde se observa la protección desde la progresiva 181+080 hasta la progresiva 181+280 con plástico en el lado derecho de la explanación donde se tiene planificado iniciar la pavimentación con concreto hidráulico.

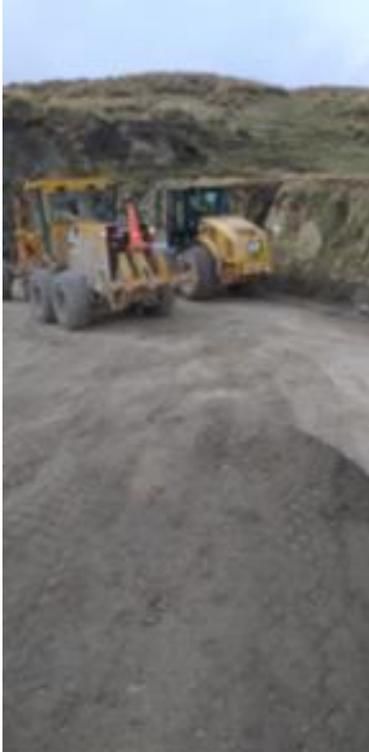
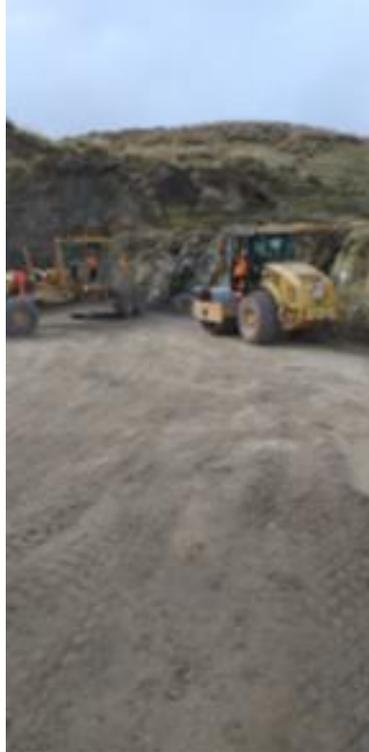
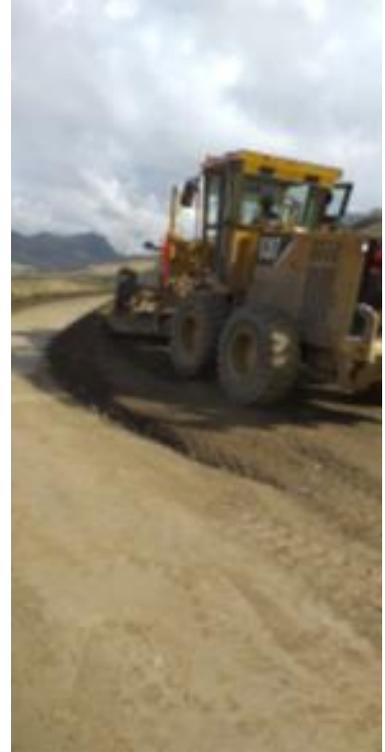
PROGRESIVAS km. 182+600 A km. 182+800

En las progresivas km. 182+600 a km. 182+800 se realiza la construcción de sub base granular. donde se extiende el material granular colocado en el lado izquierdo de la vía. se utiliza una motoniveladora, una compactadora de rodillo y camión cisterna. trabajan: 1 capataz, 4 obreros, 2 operadores, 1 chofer y 2 vigias.

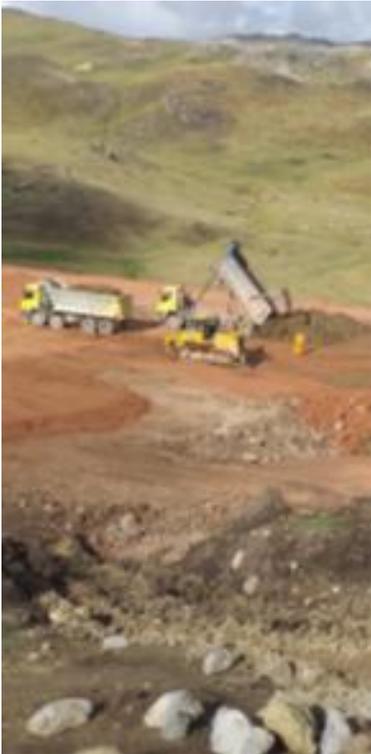
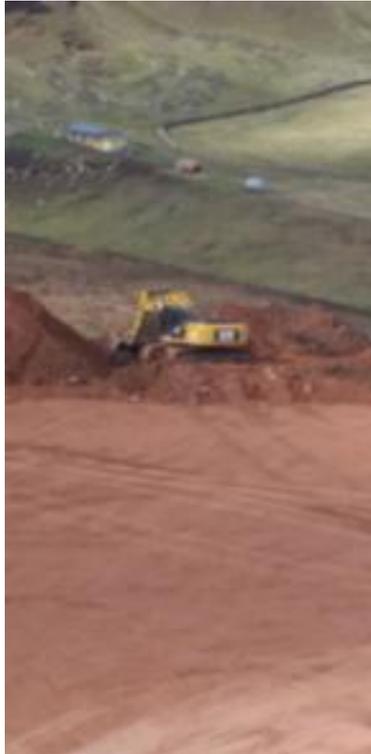
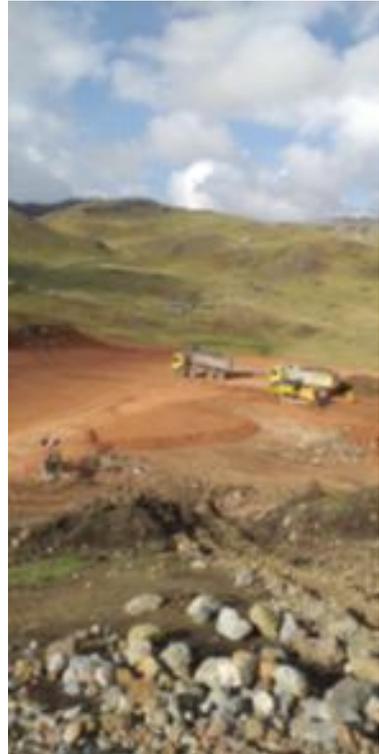
Actividades:
PROGRESIVA KM. 183+450
900.0 PROTECCION AMBIENTAL: 907 PROGRAMA DE CIERRE DE OBRA: Partida 907.C ACONDICIONAMIENTO DE DESECHOS Y MATERIALES EXCEDENTE : dme KM. 183+450

CDescripcion _____:
En la progresiva KM. 183+450 se realiza el acondicionamiento de desechos y materiales excedentes como programa de cierre de obra de protección ambiental en el DME No. km. 183+450. Los recursos utilizados son: 1 excavadora de oruga, un tractor de empuje y una compactadora de rodillo. trabajan: 1 capataz, 2 obreros, 2 vigias.

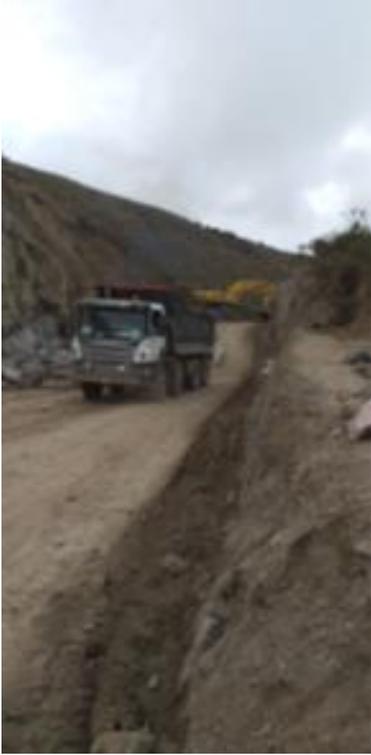
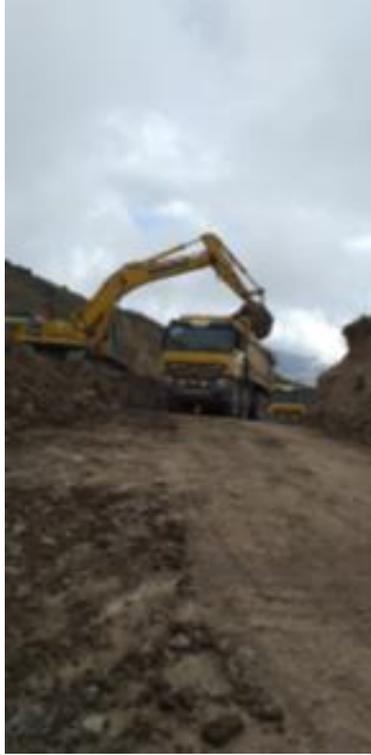
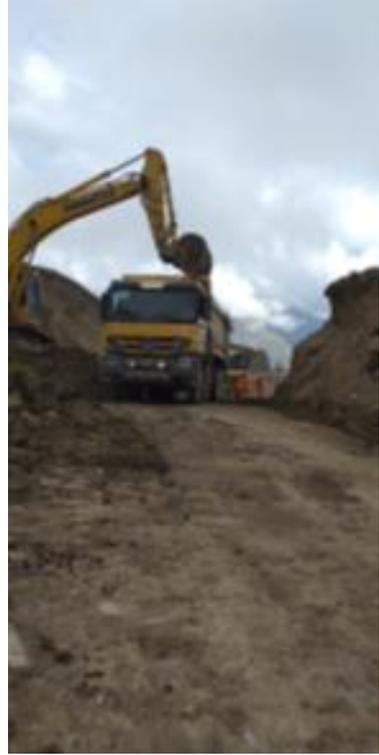
Actividades:
PROGRESIVA KM. 190+060
200.0 MOVIMIENTO DE TIERRAS: partida 205.A EXCAVACION EN EXPLANACIONES EN MATERIAL COMUN; Partida 207.A PERFILADO Y COMPACTADO EN ZONAS DE CORTE:

CDescripcion _____:
En la progresiva Km. 190+060 se realiza la excavación y perfilado de corte de explanación. Se utiliza una excavadora de oruga, 1 capataz, 4 obreros, 1 operadores, 2 vigias.

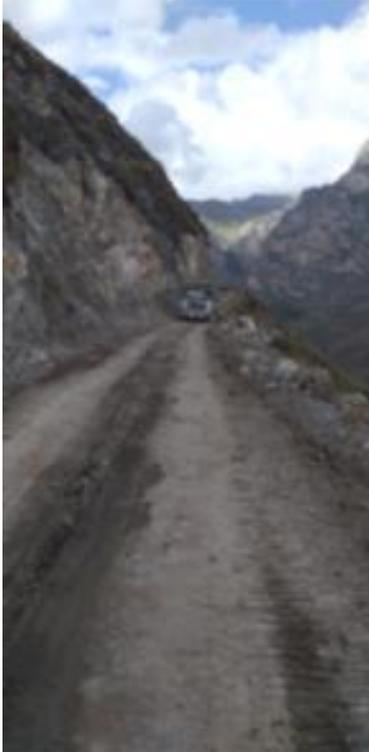
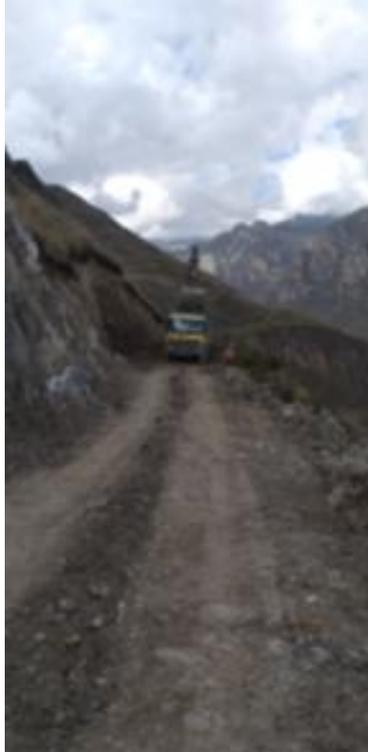
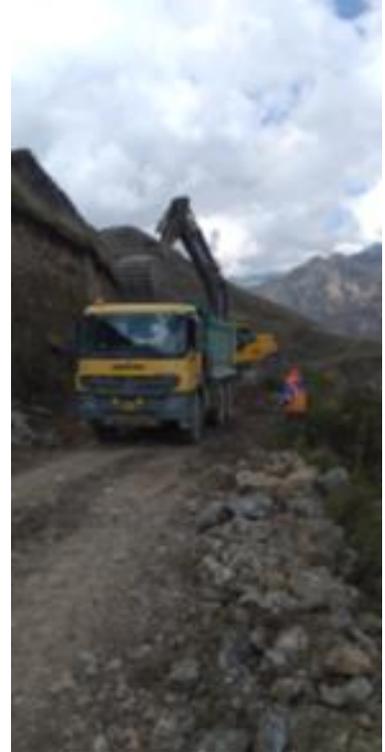
Actividades:
PROGRESIVA KM. 194+800
100.0 TRABAJOS PRELIMINARES: Partida 107.A ACCESOS A CANTERAS, DME, PLANTAS Y FUENTES DE AGUA: Acceso a cantera llicllao

CDescripcion _____:
En la progresiva Km. 194+800 se encuentra la entrada al acceso a la cantera LLicllao, donde se avanza el acceso en una longitud de 500m hacia la Cantera LLicllao. Se utiliza 1 excavadora de oruga y 10 volquetes. trabajan : 1 capataz, 10 choferes, 4 obreros, 1 operador, 2 vigias.

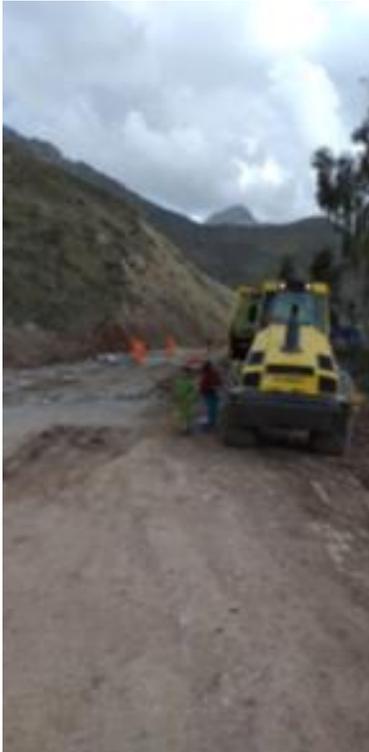
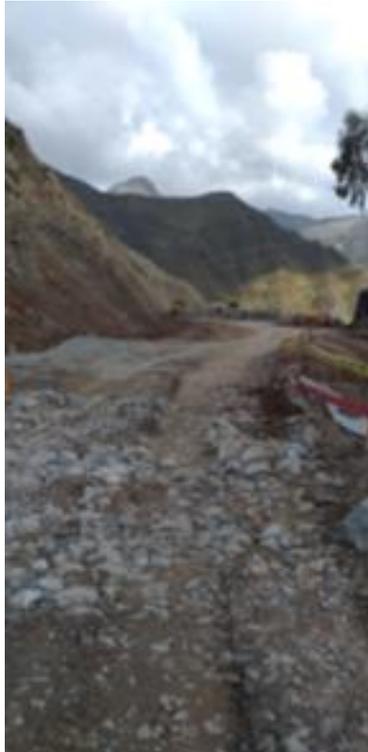
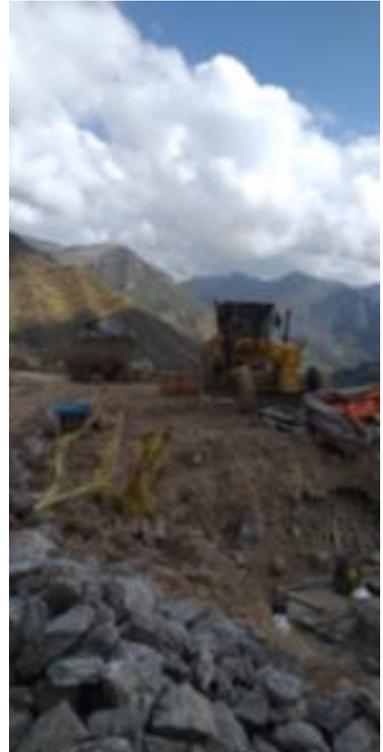
PROGRESIVAS KM. 196+600 A KM. 196+900
100.0 TRABAJOS PRELIMINARES : partida 103.A MANTENIMIENTO DE TRANSITO Y SEGURIDAD VIAL : mantenimiento vial

En las progresivas KM. 196+600 al km. 196+900 Se realiza el mantenimiento de transito y seguridad vial a un tramo afectado por las lluvias, doinde se ha colocado material over y material granular para dar paso a los vehiculos. Se utiliza los siguientes recursos: 1 cargador frontal, 1 motoniveladora ,1 compactadora de rodillo y 2 volquetes. trabajan: 1 capataz, 3 operadores, 4 obreros,2 choferes, 2 vigias.

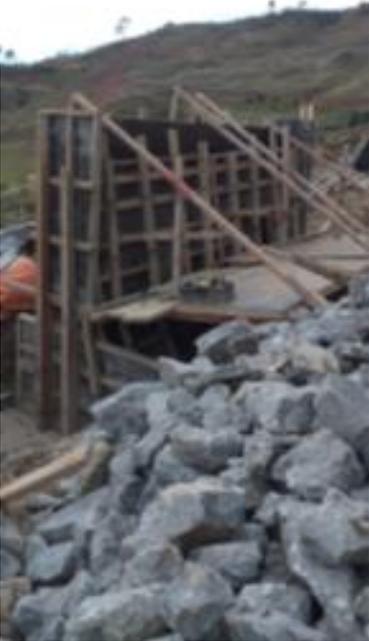
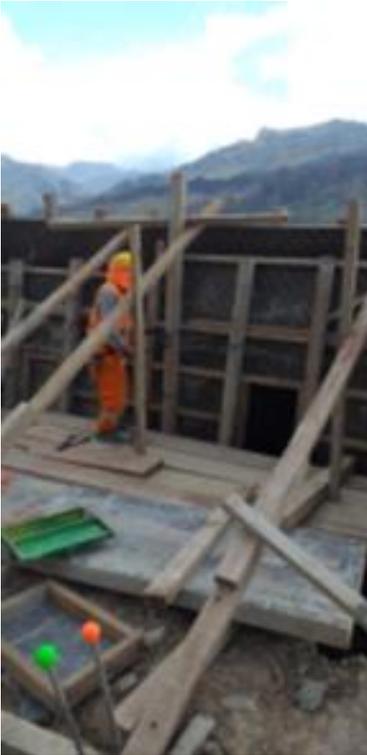
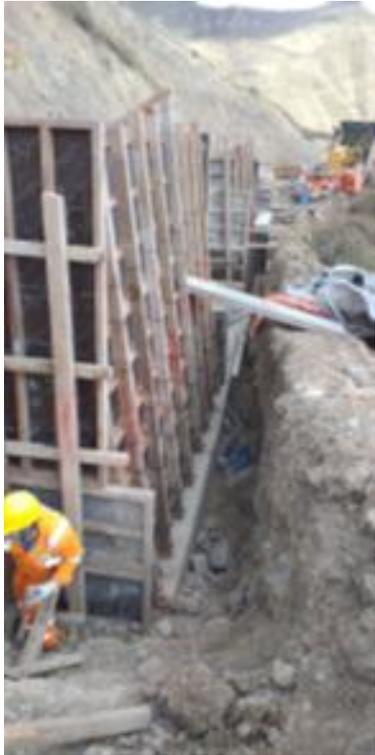
Actividades:
PROGRESIVA KM. 196+910 A km. 196+925
600.0 OBRAS DE ARTE Y DRENAJE: Partida 612.A ENCOFRADO Y DESENCOFRADO PARA OBRAS DE ARTE: encofrado de muro ciclopeo.

CDescripcion _____:
En la progresiva Km. 196+910 a Km. 196+925 se realiza el encofrado de muros ciclopeos. Trabajan : 1 capataz, 6 obreros , 2 vigias.

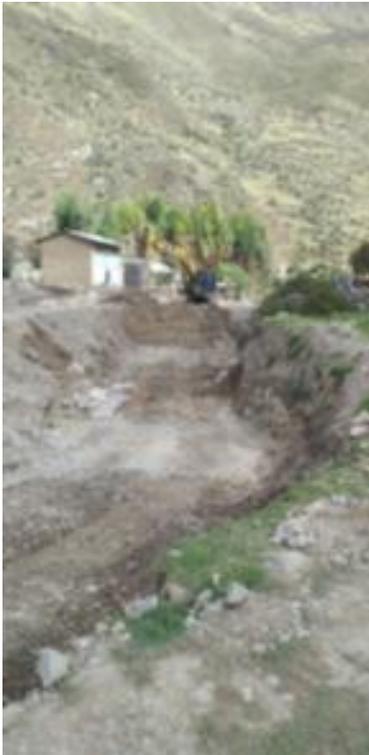
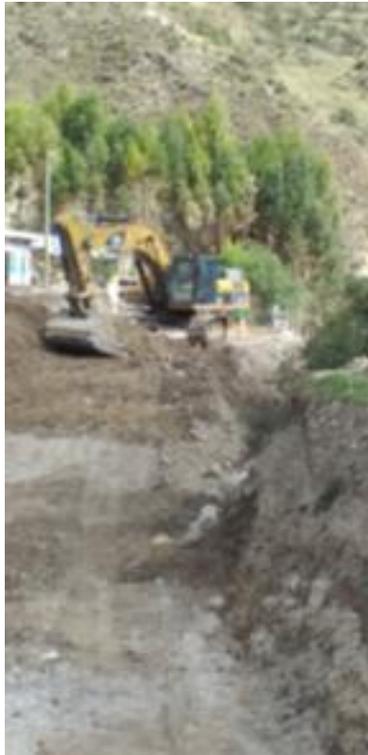
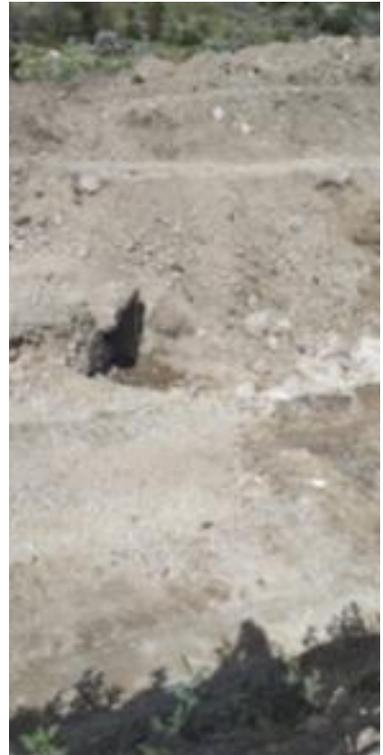
Actividades:
PROGRESIVA KM. 201+540
200.0 MOVIMIENTO DE TIERRAS: partida 205.A EXCAVACION EN EXPLANACIONES EN MATERIAL COMUN;

CDescripcion_____:
En la progresiva Km. 201+540 se realiza la excavación y perfilado de corte de explanación. Se utiliza una excavadora de oruga. trabajan: 1 capataz, 2 obreros, 1 operadores, 2 vigias.

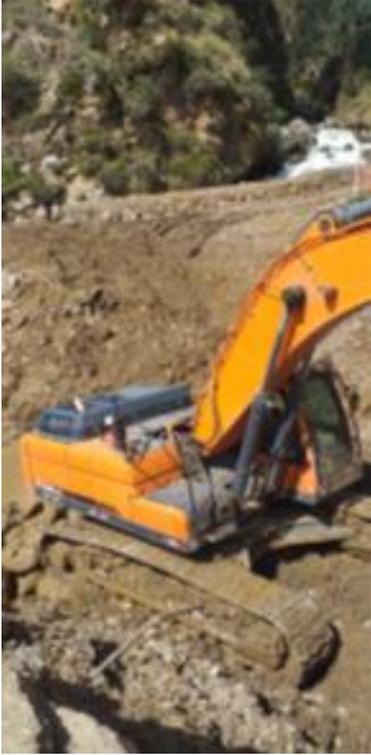
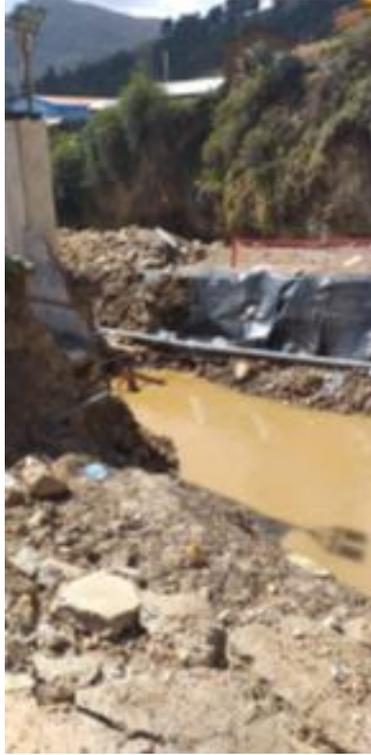
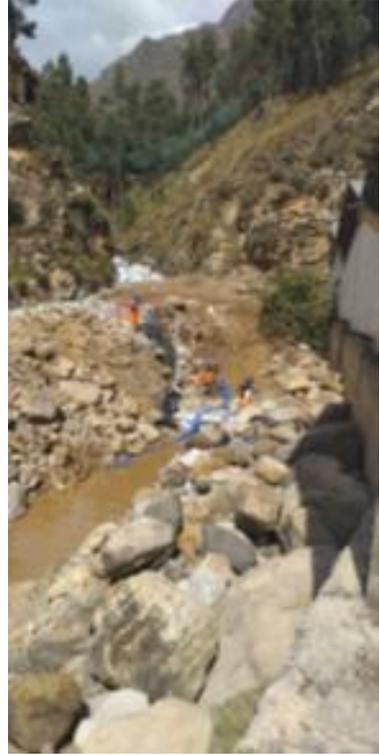
Actividades:
PROGRESIVA KM. 204+926
1100.0 PUNTES MAYORES: 1100 PUENTE GRAU partida 601.D EXCAVACION PARA ESTRUCTURAS EN MATERIAL BAJO AGUA

CDescripcion _____:
En la progresiva KM. 204+926 se realiza la excavación de l estribo derecho del puente mayor Grau, donde el agua del rio a infiltrado la excavación , implicando el bombeo del agua. se utiliza una excavadora de oruga, dos bombas de achique, trabajan: 1 capataz, 4 obreros, 1 operador-
