BITACORA ELECTRÓNICA DE OBRA

Confirma Bitacora: Si	Nro Informe: 140	Fecha Informe: 12-12-2020	Nombre De La Obra: Carretera Moquegua - Omate - Arequipa Tramo: II km. 35 al km. 153,50	Personal Encargado: CUTIPA MONZON NESTOR ARNULFO
---------------------------------	----------------------------	-------------------------------------	---	---

Nro INFORME 140

REPORTE DEL SABADO 12 DE DICIEMBRE DEL 2020

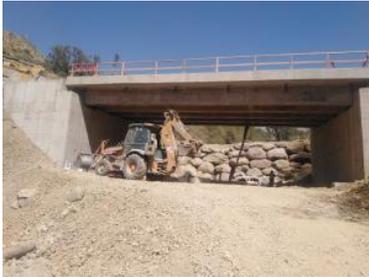
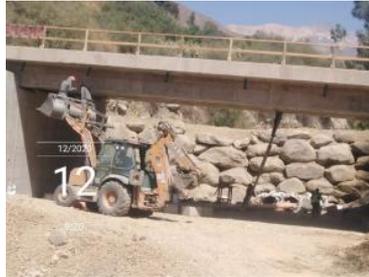
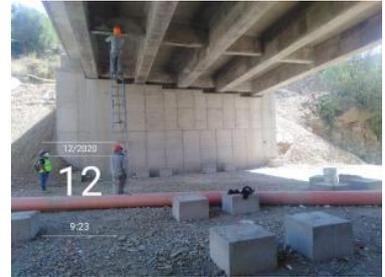
UBICACION: PROGRESIVA KM 113+254 AL KM 113+270 , L=16.00 M
1000 PUENTES CONSTRUCCIÓN
1007 PUENTE AMARILLO
DEENCOFRADO CARAVISTA

PERSONAL UTILIZADO : 01 JEFE DE GRUPO, 04 PEÓN. 01 OPERARIO
MAQUINARIA (INCLUYE OPERADOR) Y EQUIPO : 01 RETROEXCAVADORA, 01 BUS DE TRASLADO DE PERSONAL, 01 CAMIONETA. 02 EXCAVADORAS SOBRE ORUGAS

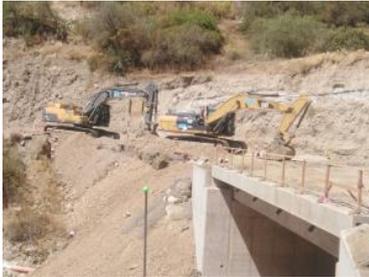
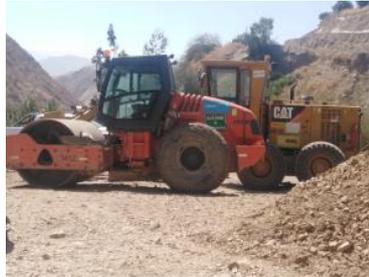
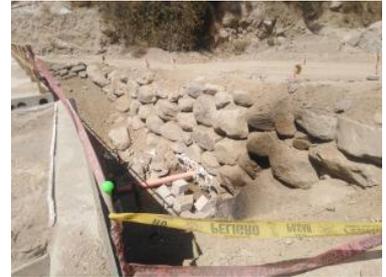
UBICACION: PROGRESIVA KM 113+254 AL KM 113+270 , L=16.00 M
1000 Puentes CONSTRUCCIÓN
1007 PUENTE AMARILLO

02 EXCAVADORAS SOBRE ORUGAS PARA ENCAUZAMIENTO Y PROTECCION DEL PUENTE, ADEMAS POSTERIOR DEMOLICION DEL DEVIO
PULL DE MAQUINARIA (01 RODILLO VIBRATORIO, 01 MOTONIVELADORA, 01 CRGADOR Y 02 VOLQUETES) PARA EL MANTEIMIENTO DE TRANSITO TEMPORAL Y SEGURIDAD VIAL

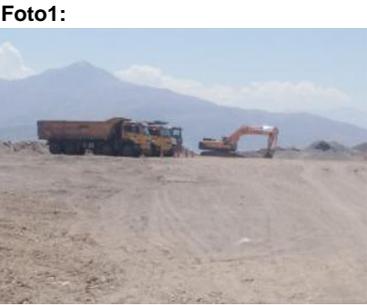
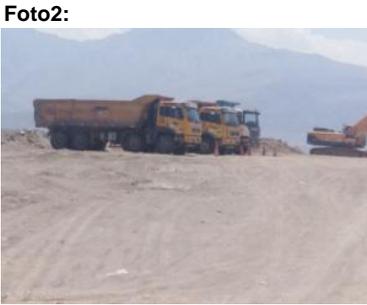
Actividades:
UBICACION: KM 115+200
PLANTA DE CONCRETO

CDescripcion_____:
SOLO SE TIENE ESTA MAQUINARIA ESTACIONADA.

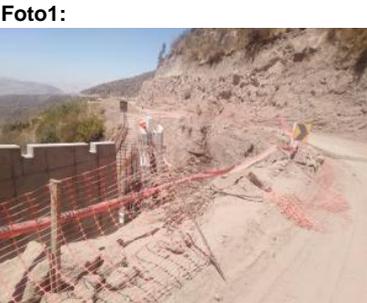
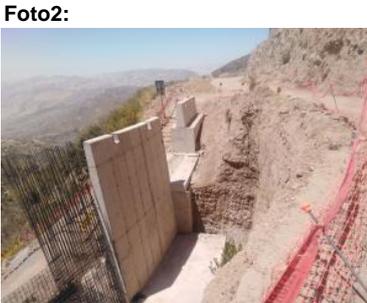
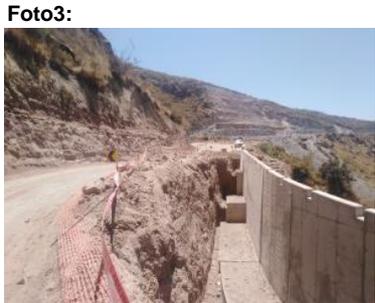
Actividades:
UBICACION: MURO DE CONCRETO ARMADO 132+813 AL KM 132+875

CDescripcion _____:
ZONA DE RIESGO, FALTA CONCLUIR TRABAJO DE C^a A^a Y EL RELLENO ESTRUCTURAL AL 100% YA QUE ESTA MUY PROXIMA A LA PLATAFORMA EXISTENTE Y PODRIA PRODUCIRSE ACCIDENTE DE TRANSITO SOBRE TODO EN PERIODO DE LLUVIA.

EN EL INFORME SE TIENE ZONAS DE RIESGO QUE DEBEN SER ATENDIDAS A LA BREVEDAD POSIBLE YA QUE SE AVECINA EL PERIODO DE LLUVIAS.

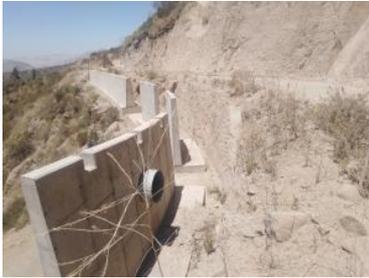
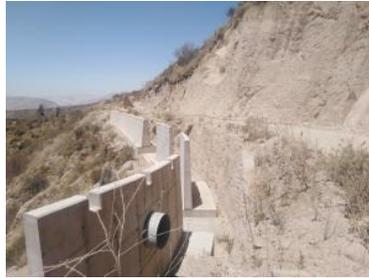
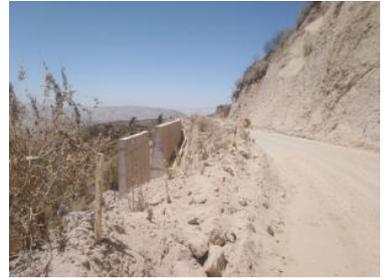
UBICACION: MURO DE CONCRETO ARMADO KM 133+976 AL KM 134+049

MURO INCONCLUSO EN SU EJECUCION, TAMBIEN ZONA DE RIESGO POR FALTA DEL RELLENO ESTRUCTURAL, PODRIA PRODUCIRSE ACCIDENTES DE TRANSITO QUE LAMENTAR.

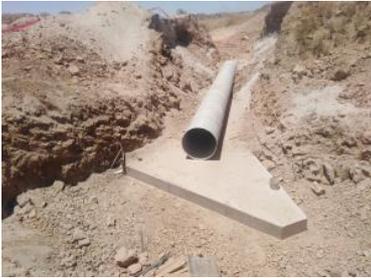
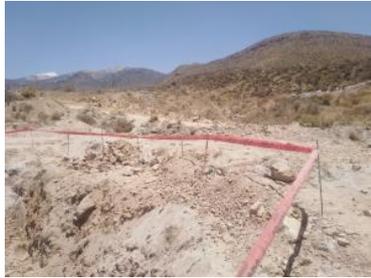
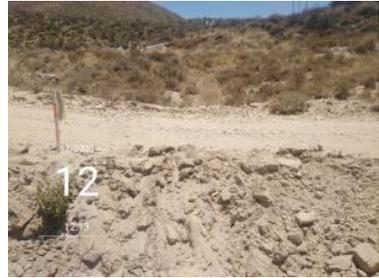
Actividades:
UBICACION: KM 143+561 ALCANTARILLA TMC DE 36"

CDescripcion _____:
ALCANTARILLA QUE DEBE RELLENARSE PARA DAR TRANSITABILIDAD A LA VIA, YA QUE EL DESVIO TRABAJARA COMO DIQUE CUANDO SE ACTIVE LAS QUEBRADAS EN PERIODO DE LLUVIA, POR LO QUE SERA INTRANSITABLE EN ESTA ZONA.
