BITACORA ELECTRÓNICA DE OBRA

Confirma Bitacora: Si
Nro Informe: N° 002-PVN - MJQY - 2020
Fecha Informe: 12-12-2020
Nombre De La Obra: HUANUCO - HUALLANCA (T1)
Personal Encargado: MICHAEL JESUS QUISPE YAURI.

OBRA N° 127-2018-MTC/20.2 CON LA EMPRESA CONTRATISTA CR20-(CHINA RAILWAY 20 BUREAU GROUP CORPORACIÓN) PARA LA EJECUCIÓN DE LA OBRA “MEJORAMIENTO, CONSERVACIÓN POR NIVELES DE SERVICIO Y OPERACIÓN DE CORREDOR VIAL HUÁNUCO-LA UNIÓN-HUALLANCA-DV. ANTAMINA/EMP. PE-3N (TINGO CHICO)-NUEVAS FLORES-LLATA-ANTAMINA”, TRAMO I: INICIA (HUÁNUCO) KM 00+000 Y CULMINA (PUNTO UNIÓN) KM 52+920.

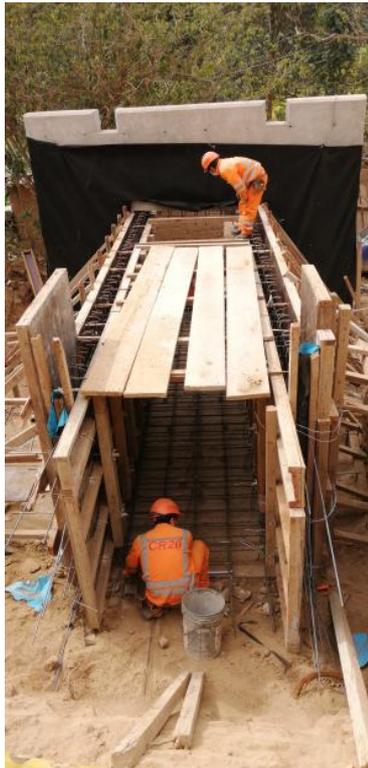
Foto2:

CDescripcion_____:
COLOCACIÓN DE ACERO Y ENCOFRADO EN LOSA INFERIOR Y MUROS LATERALES DE ALCANTARILLA MCA, KM. 8+504.29.
RELLENO POR CAPAS EN LADO IZQUIERDO DE VÍA DE ALCANTARILLA TMC Ø 48", KM. 12+193.00.
COLOCADO DE TUBERÍA TMC DE ALCANTARILLA TMC Ø 48", KM. 33+950.
ENCOFRADO DEL SOLADO LI DE ALCANTARILLA MCA, KM. 32+954.
