BITACORA ELECTRÓNICA DE OBRA

| Confirma Bitacora: Si | Nro Informe: 113 | Fecha Informe: 14-12-2020 | Nombre De La Obra: Carretera Oyon- Ambo, Tramo II: Dv. Cerro de Pasco- Dv. Chacayan | Personal Encargado: BORIS WALTER AYLLÓN CARCELÉN |

NUMERO DE INFORME : 0113
CONTRATO DE OBRA: No. 167-2018-MTC/ 20.2 de fecha 20/12/2018- Con precios de Octubre del 2017
EMPRESA CONTRATISTA: CONSORCIO CARRETERO DEL PERU (CHINA GEZHOUBA GROUP COMPANY LIMITED SUCURSAL DEL PERU Y EIVI S.AC.)
OBRA: Mejoramiento de la Carretera OYON - AMBO TRAMO 2 DESVIO CERRO DE PASCO DESVIO CHACAYAN TRAMO 2 progresiva km. 181+000 a la progresiva km. 230+000
Visita desde la progresiva Km. 214+500 (Poblado de Yanahuanca) hasta la progresiva 181+000(Desvio Cerro de Pasco)

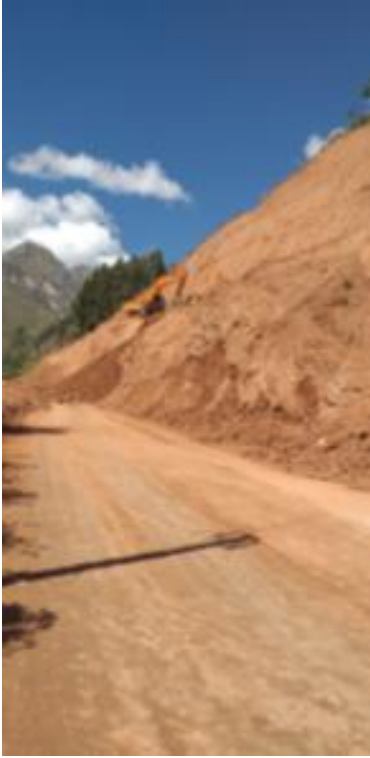
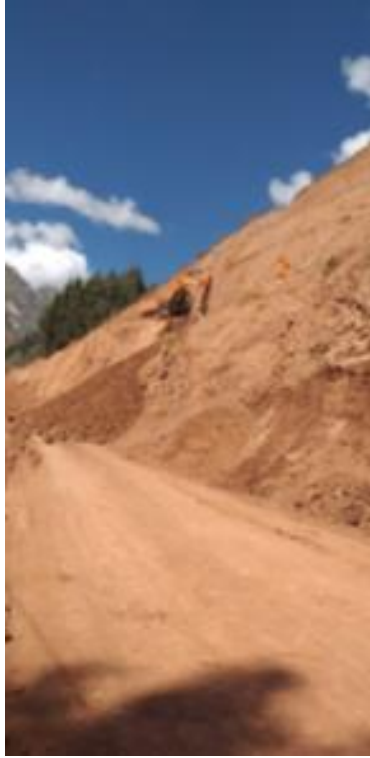
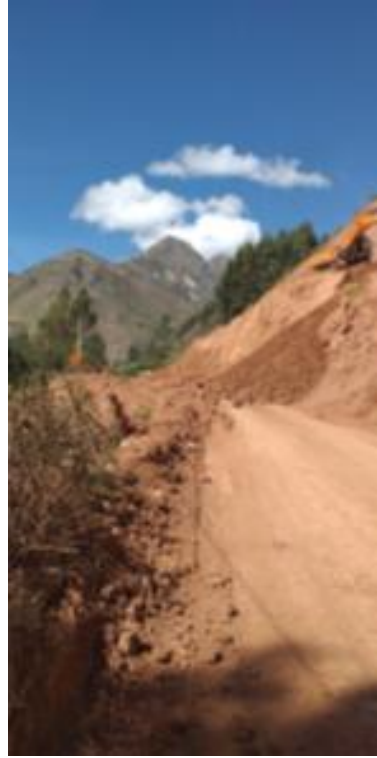
Actividades:
PROGRESIVA KM. 206+600
200.0 MOVIMIENTO DE TIERRAS: partida 205.A EXCAVACION EN EXPLANACIONES EN MATERIAL COMUN; Partida 207.A PERFILADO Y COMPACTADO EN ZONAS DE CORTE:

CDescripcion _____:
En la progresiva Km. 206+600 se realiza la excavación y perfilado de corte de explanación. Se utiliza una excavadora de oruga, 1 cargador frontal. 9 volquetes, trabajan: 1 capataz, 4 obreros, 2 operadores, 2 vigias.

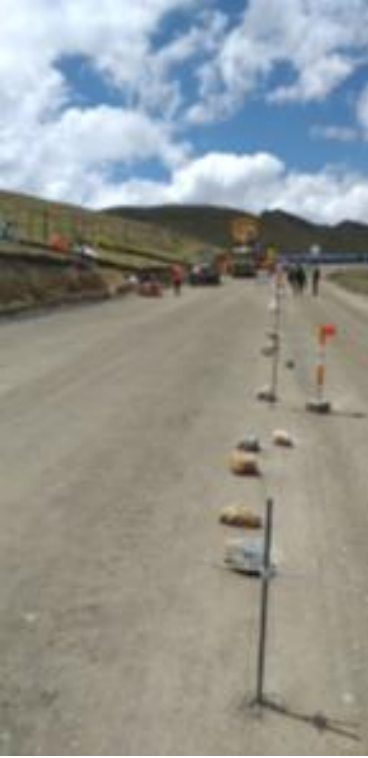
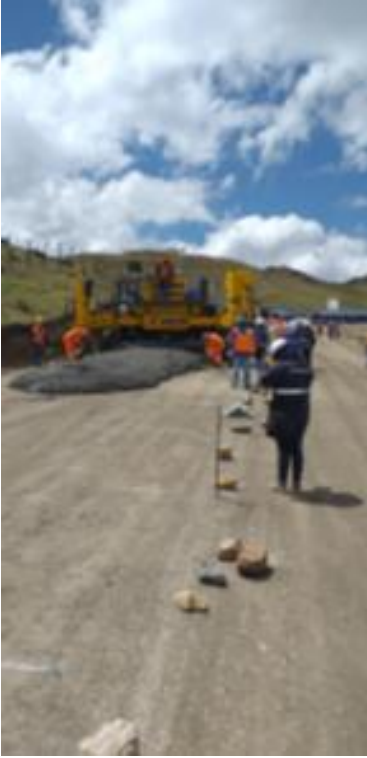
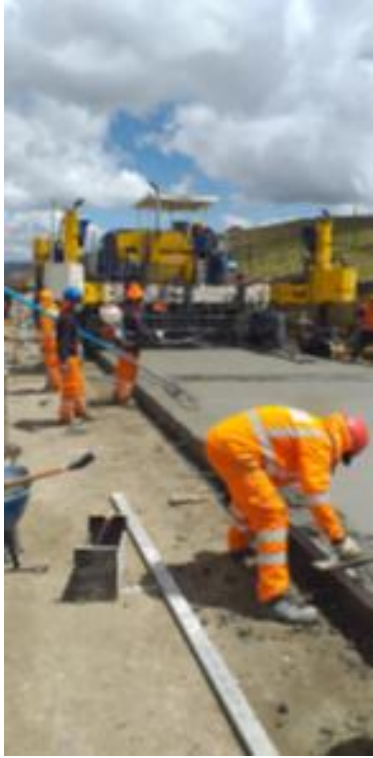
Actividades:
PROGRESIVA KM. 181+200 A 181+300
500.0 PAVIMENTOS DE CONCRETO HIDRAULICO: 501.A PAVIMENTO DE CONCRETO HIDRAULICO S'S= 45KG/CM2 (PAVIMENTADORA)

CDescripcion _____:
En la Progresiva KM. 181+200 a Km. 181+300 se realiza la construcción de pavimentos de concreto hidráulico. se utiliza una Pavimentadora, una retroexcavadora, 6 volquetes, herramientas varias. trabajan: 1 capataz, 6 operarios, 12 obreros. 6 choferes,, especialistas de la contratista y supervisión.

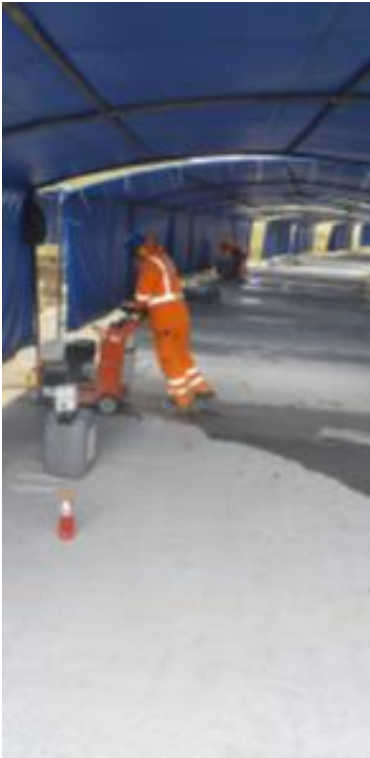
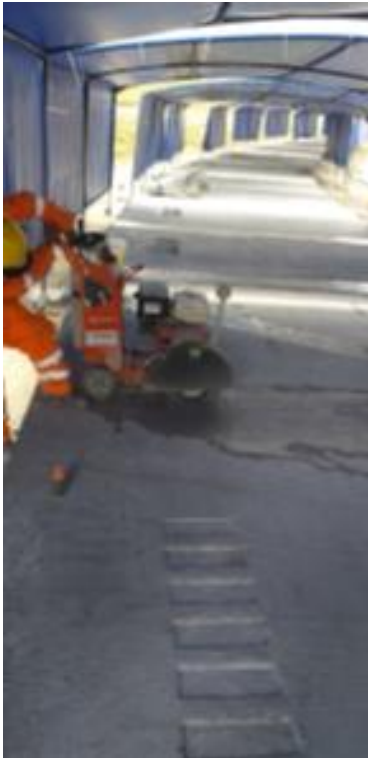
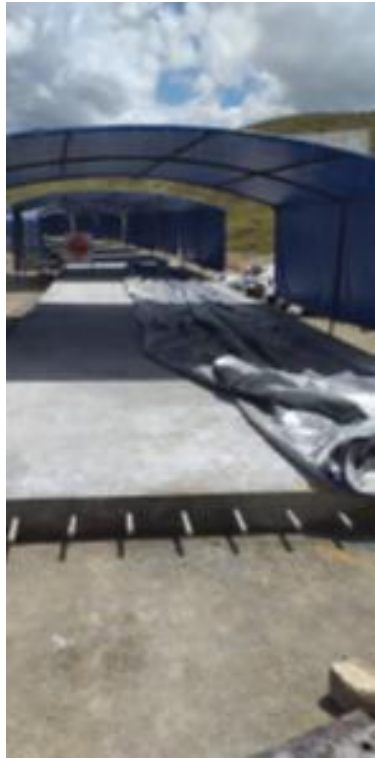
Actividades:
PROGRESIVA KM. 181+100 A 181+200
500.0 PAVIMENTOS DE CONCRETO HIDRAULICO: 501.A PAVIMENTO DE CONCRETO HIDRAULICO S'S= 45KG/CM2 (PAVIMENTADORA): pavimentación realizado el día Domingo

CDescripcion _____:
En la Progresiva KM. 181+100 a Km. 181+200 se ha iniciado la construcción de pavimentos de concreto hidráulico. se utilizo una Pavimentadora, una retroexcavadora, 6 volquetes, herramientas varias. esta actividad lo iniciaron el día domingo 13-12-2020. Hoy se realiza la actividad de cortado de las juntas. utilizan dos cortadoras de concreto. trabajo: 1 capataz, 2 operarios, 2 obreros.

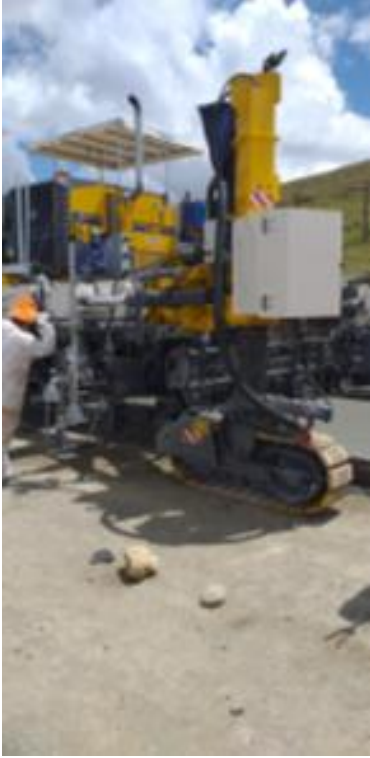
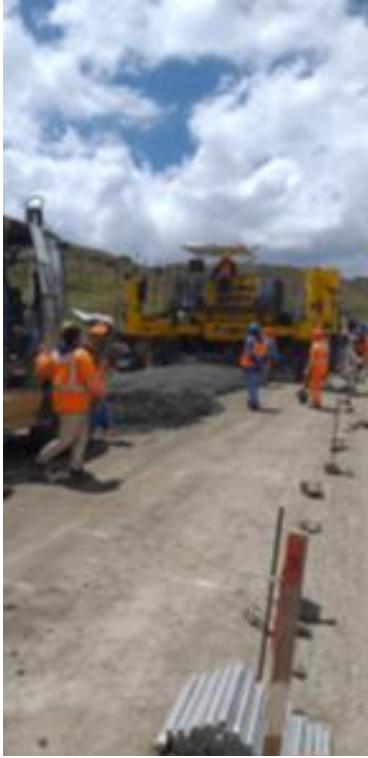
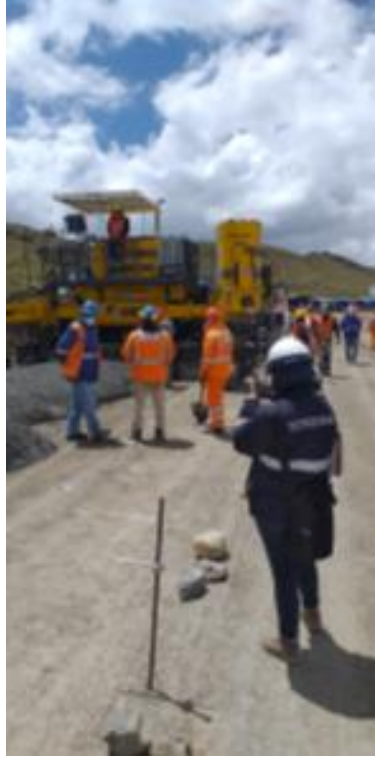
Actividades:
PROGRESIVA KM. 181+260 A 181+300
500.0 PAVIMENTOS DE CONCRETO HIDRAULICO: 501.A PAVIMENTO DE CONCRETO HIDRAULICO S'S= 45KG/CM2 (PAVIMENTADORA)

CDescripcion _____:
En la Progresiva KM. 181+260 a Km. 181+300 se realiza la construcción de pavimentos de concreto hidráulico. se utiliza una Pavimentadora, una retroexcavadora, 6 volquetes, herramientas varias. trabajan: 1 capataz, 6 operarios, 12 obreros. 6 choferes,, especialistas de la contratista y supervisión.

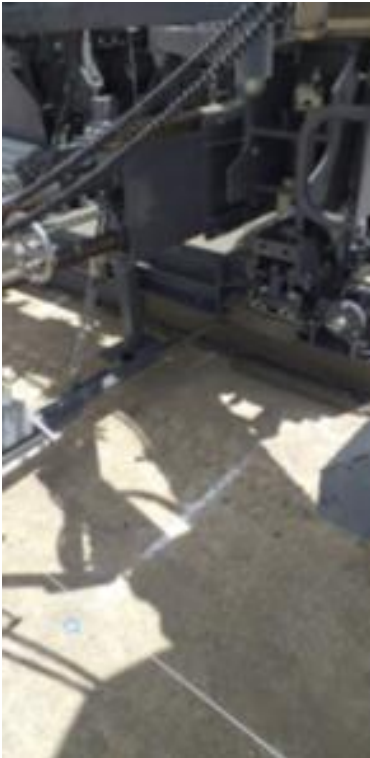
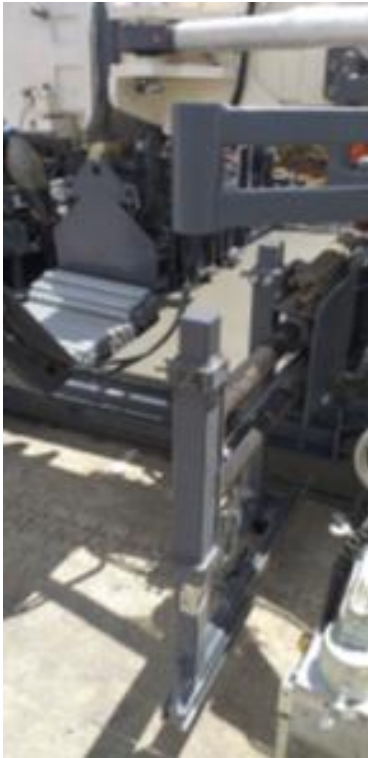
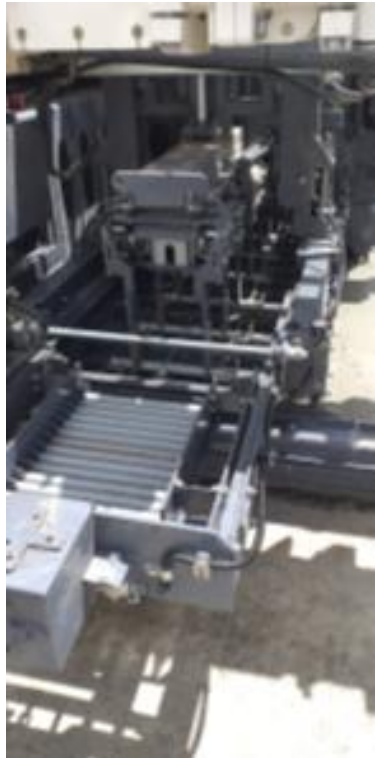
Actividades:
PROGRESIVA KM. 181+200 A 181+300 500.0 PAVIMENTOS DE CONCRETO HIDRAULICO: Partida 501.A PAVIMENTO DE CONCRETO HIDRAULICO S'S= 45KG/CM2 (PAVIMENTADORA), Partida 502.A ACERO LONGITUDINAL (BARRA DE AMARRE) ; Partida 502.B ACERO TRANSVERSAL (PASAJUNTA).

CDescripcion _____:
En la Progresiva KM. 181+200 a Km. 181+260 se realiza la construcción de pavimentos de concreto hidráulico. se utiliza una Pavimentadora que tiene accesorios de colocación de los aceros longitudinal (dowel) y los acero transversal (pasajunta) de manera automática, una retroexcavadora, 6 volquetes, herramientas varias. trabajan: 1 capataz, 6 operarios, 12 obreros. 6 choferes,, especialistas de la contratista y supervisión.

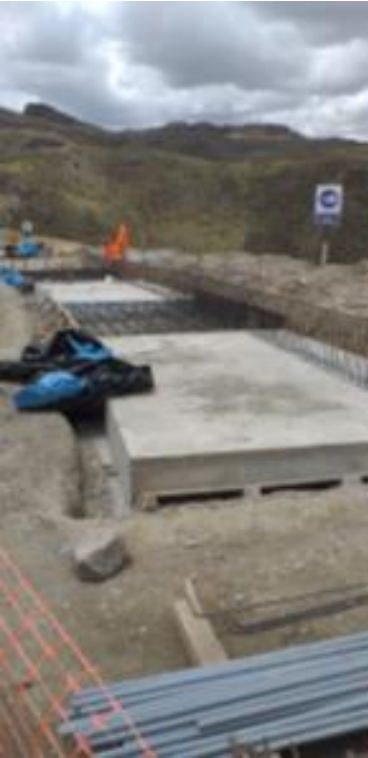
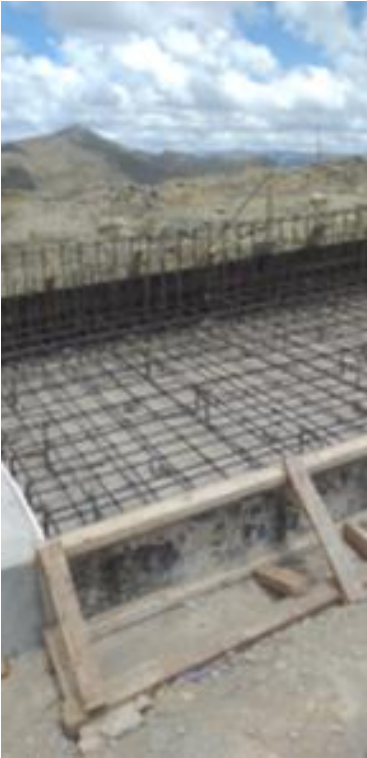
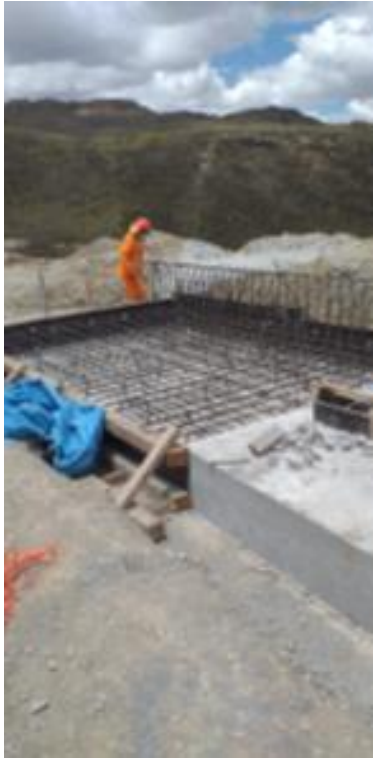
Actividades:
PROGRESIVA KM. 182+365 AL KM.181+380
800.0 SEÑALIZACION Y SEGURIDAD VIAL: partida 821.A BARRERA DE SEGURIDAD DE CONCRETO: construcción de muro New jersey

CDescripcion _____:
En la progresiva KM. 182+365 al km. 181+380 se realiza la construcción de muro New Jersey (barrera de seguridad de Concreto), trabajan: 1 capataz, 4 obreros

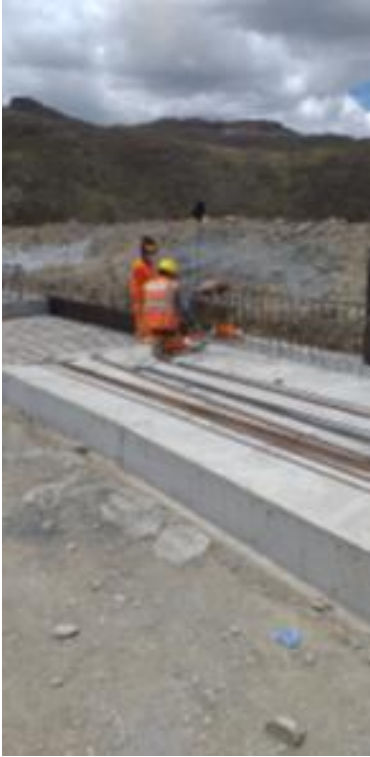
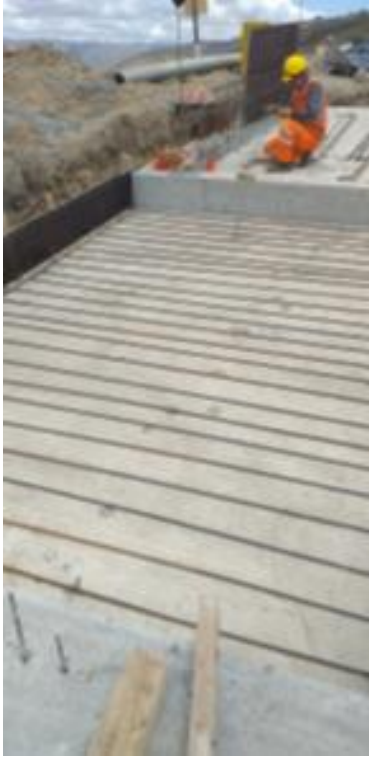
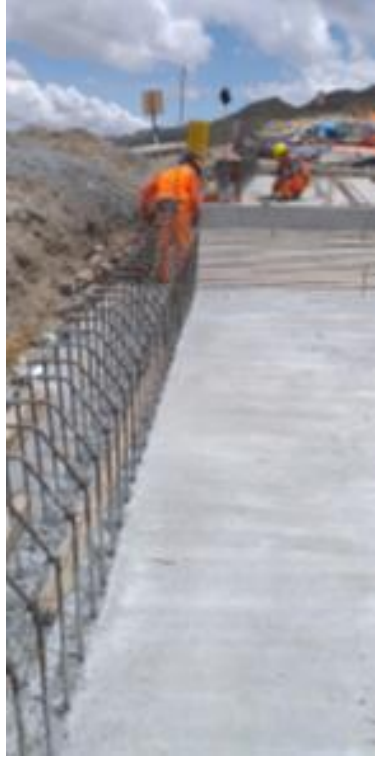
Actividades:
PROGRESIVA KM. 182+405 A KM. 182+420
800.0 SEÑALIZACION Y SEGURIDAD VIAL: partida 821.A BARRERA DE SEGURIDAD DE CONCRETO: construcción de muro New jersey

CDescripcion_____:
En la progresiva KM. 182+405 al km. 181+420 se realiza el armado y colocación de acero de refuerzo para la construcción de muro New Jersey (barrera de seguridad de Concreto), trabajan: 1 capataz, 4 obreros

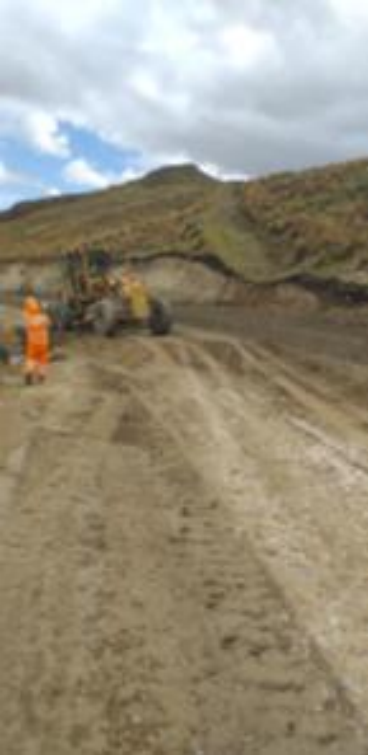
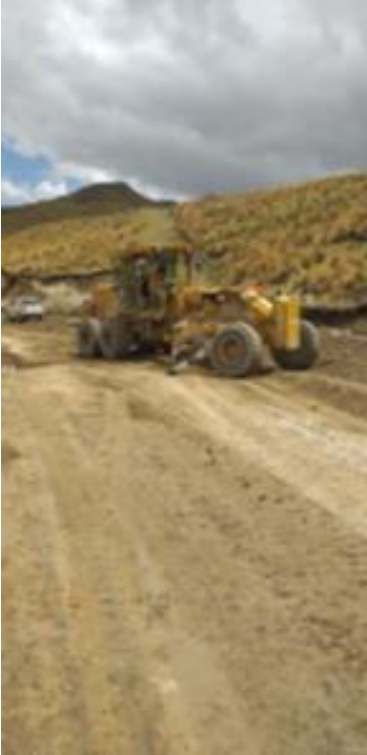
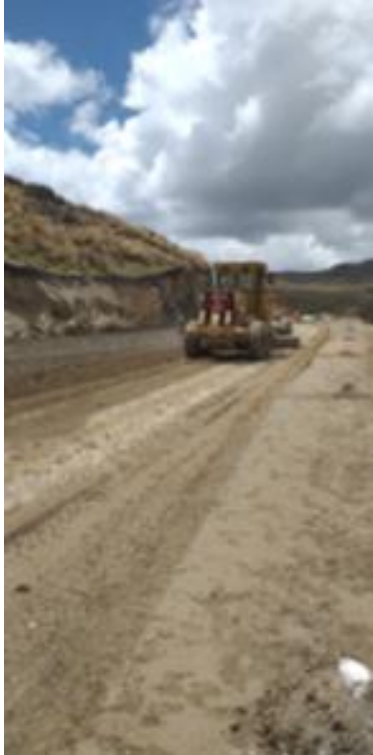
Actividades:
PROGRESIVA KM. 183+000 a KM. 183´410
200.0 MOVIMIENTO DE TIERRAS: partida 210.A CONFORMACION DE TERRAPLENES:

CDescripcion_____:
En la progresiva KM. 183+000 a km. 183+410 se realiza la conformación del terraplén a nivel de subrasante. se utiliza una motoniveladora, una compactadora de rodillo y un camión cisterna. trabajan : 1 capataz, 4 obreros, 2 operadores , un chofer y dos vigías.

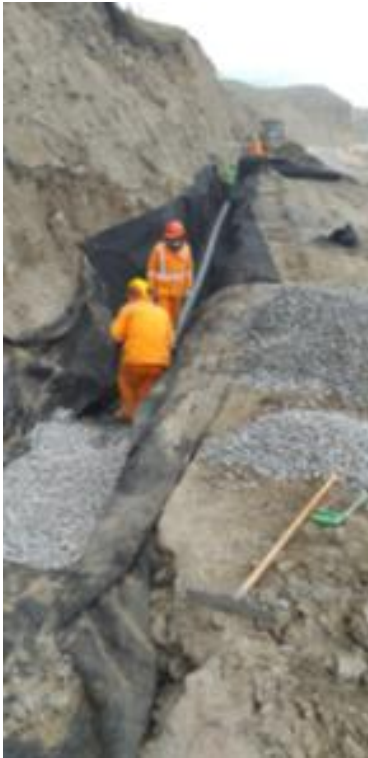
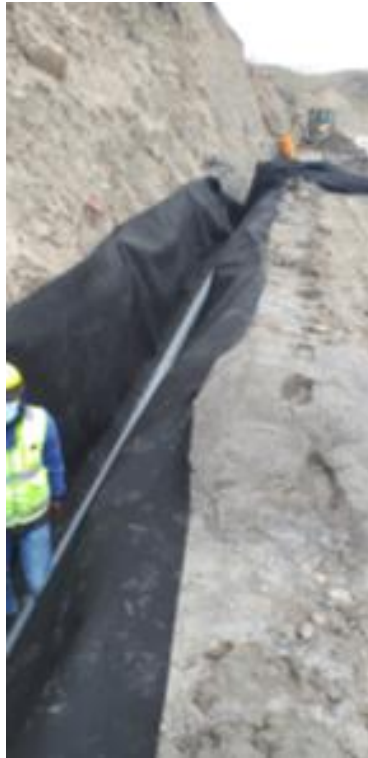
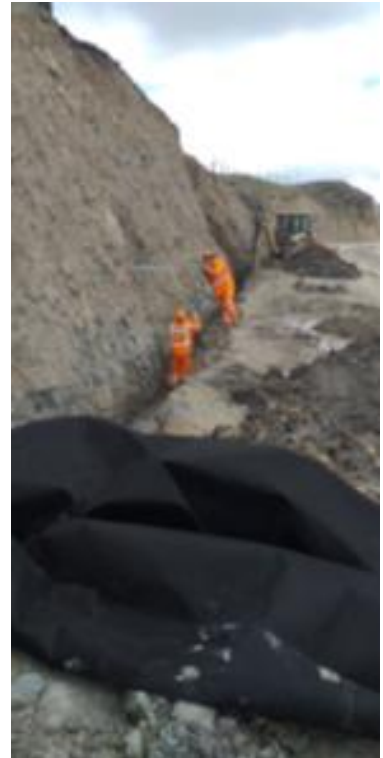
PROGRESIVA KM. 185+741 A KM. 184+780
600.0 OBRAS DE ARTE Y DRENAJE: Partida 601.A EXCAVACION NO CLASIFICADA PARA ESTRUCTURA: Partid650.H GEOTEXTIL NO TEJIDO CLASE 2 : partida649.E TUBERIA RIGIDA PERFORADA DE (6 ") 605.B MATERIAL FILTRANTE: construcción de subdren

En las progresivas Km. 185+741 a km. 184+780 se realiza la construcción de sub drenaje, donde se realiza las excavaciones, la colocación del geotextil, colocación de tubería perforada de 6" y la colocación de relleno con material filtrante. Se utiliza un mini cargador frontal, trabajo: 1 capataz, 4 obreros y dos vigias.

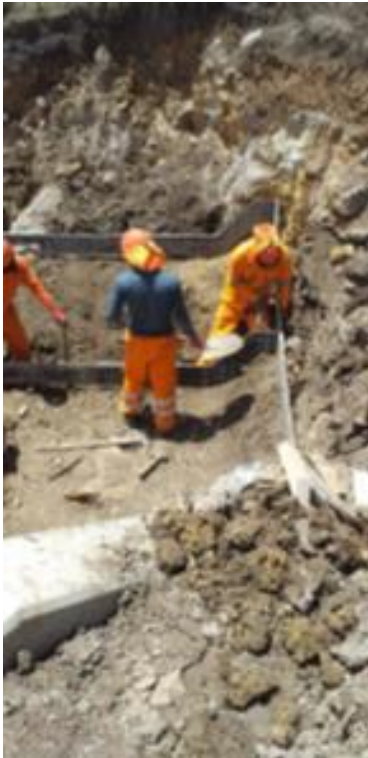
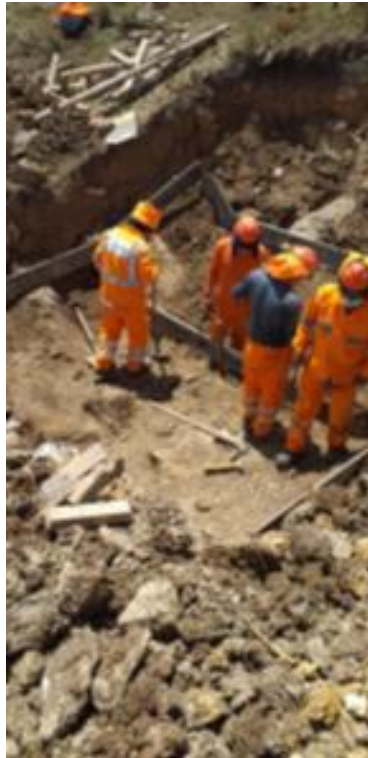
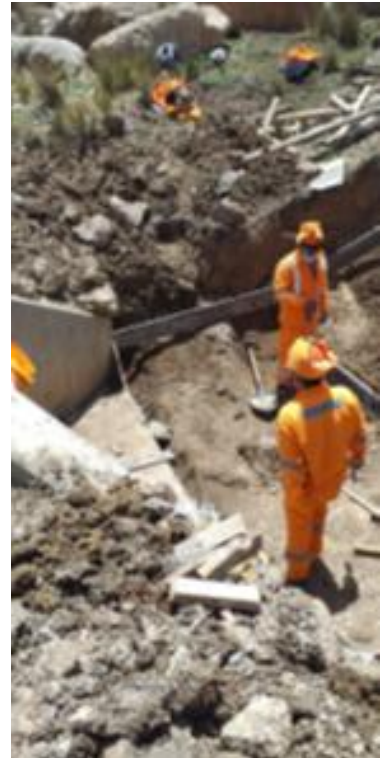
600.0 OBRAS DE ARTE Y DRENAJE: Partida 612.A ENCOFRADO Y DESENCOFRADO PARA OBRAS DE ARTE : encofrado para construcción de emboquillado li

En la progresiva km. 190+914 Se realiza el encofrado de madera para la construcción de emboquillados. Trabajan 1 capataz, 6 obreros.
