## BITACORA ELECTRÓNICA DE OBRA

<b>Confirma Bitacora:</b> Si	<b>Nro Informe:</b> 6	<b>Fecha Informe:</b> 15-12-2020	<b>Nombre De La Obra:</b> Corredor vial Lima-Canta-Huayllay-Dv. Cochamarca-Emp. PE 3N Obras de Rehabilitación y Mejoramiento	<b>Personal Encargado:</b> M A N U E L J A V I E R FLORENCIO RADO
---------------------------------	--------------------------	-------------------------------------	---	--

SALDO DE OBRA INICIAL (OI): TRAMO 2: CANTA – HUAYLLAY DEL MEJORAMIENTO, REHABILITACIÓN Y CONSERVACIÓN POR NIVELES DE SERVICIO Y OPERACIÓN DEL CORREDOR VIAL, LIMA – CANTA – HUAYLLAY – DV. COCHAMARCA – EMP.PE 3N  
CONTRATISTA: CHINA ROAD AND BRIDGE CORPORATION SUCURSAL PERU (CONTRATO N° 103-2019-MTC/20)  
SUPERVISOR: CONSORCIO CESEL - CAL Y MAYOR (CONTRATO DE CONSULTORIA DE OBRA N° 077-2014-MTC/20)

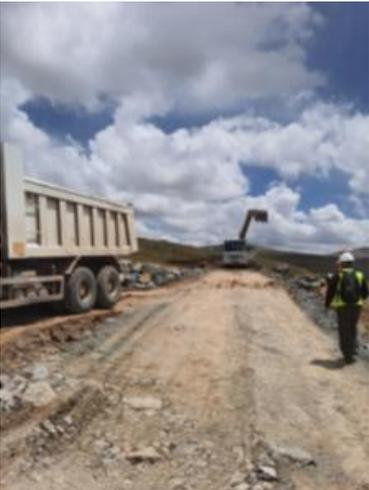
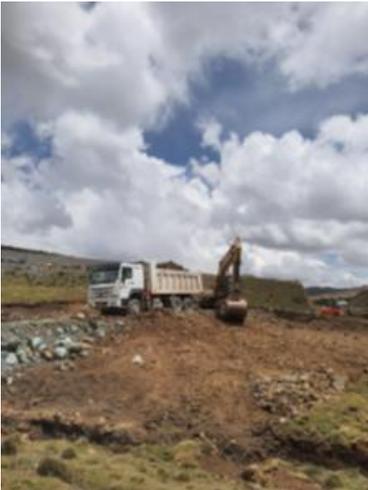
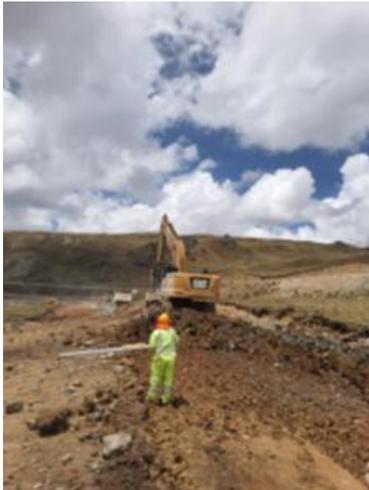
1

**Actividades:**  
OBRA INICIAL (OI): TRAMO 2: CANTA - HUAYLLAY  
SECTOR ENTRE LAS PROGRESIVAS DEL KM 56+840 AL KM 57+440  
MEJORAMIENTO DE SUELOS A NIVEL DE SUBRASANTE

**CDescripcion** \_\_\_\_\_ :  
SE CONSTATÓ QUE SE REALIZAN TRABAJOS Y ACTIVIDADES DE MEJORAMIENTO DE SUELOS A NIVEL DE SUBRASANTE CONSISTENTES EN SU ETAPA DE EXCAVACIÓN Y ELIMINACIÓN DE MATERIAL DE CORTE CON UN AUXILIAR, UN VIGIA, UNA EXCAVADORA CON SU OPERARIO, UN CARGADOR FRONTAL CON SU OPERARIO, UN RODILLO CON SU OPERADOR Y TRES CAMIONES VOLQUETES OPERADOS, TRASLADANDO MATERIAL AL DEPÓSITO DE MATERIAL EXCEDENTE AUTORIZADO.

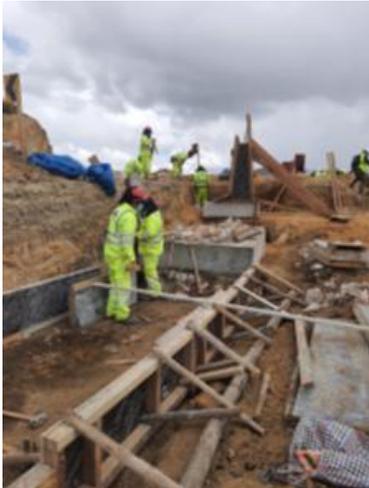
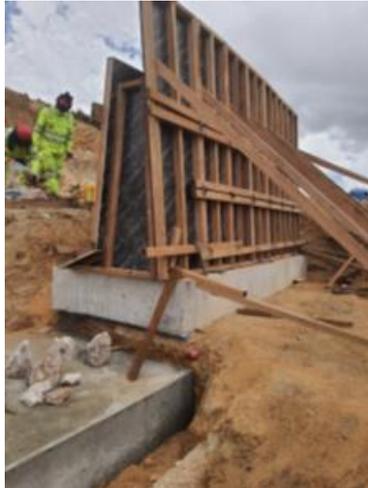
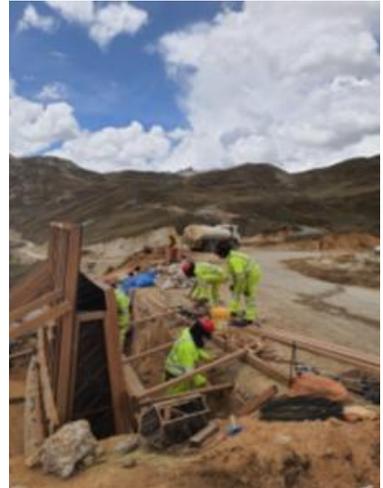
2

**Actividades:**  
OBRA INICIAL (OI): TRAMO 2: CANTA - HUAYLLAY  
SECTOR ENTRE LAS PROGRESIVAS DEL KM 72+140 AL KM 72+159  
ENCOFRADO Y DEENCOFRADO

**CDescripcion** \_\_\_\_\_:  
SE CONSTATÓ LA EJECUCIÓN DE TRABAJOS Y ACTIVIDADES DE ENCOFRADO EN EL MURO DE CONCRETO CICLOPEO LOCALIZADO ENTRE LAS PROGRESIVAS DEL KM 72+140 AL KM 72+159, CON LA PARTICIPACIÓN DE SEIS TRABAJADORES, UTILIZACIÓN DE HERRAMIENTAS Y HABILITACIÓN DE PANELES Y BARROTÉS PARA EL ENCOFRADO.
