# BITACORA ELECTRÓNICA DE OBRA

<b>Confir ma Bitaco ra: Si</b>	<b>Nro Inform e: 114</b>	<b>Fecha Informe: 15-12-2020</b>	<b>Nombre De La Obra: Carretera Oyon- Ambo, Tramo II: Dv. Cerro de Pasco- Dv. Chacayan</b>	<b>Personal Encargado: BORIS WALTER AYLLÓN CARCELÉN</b>
--	--------------------------------------	--------------------------------------	--	---

NUMERO DE INFORME : 0114  
CONTRATO DE OBRA: No. 167-2018-MTC/ 20.2 de fecha 20/12/2018- Con precios de Octubre del 2017  
EMPRESA CONTRATISTA: CONSORCIO CARRETERO DEL PERU ( CHINA GEZHOUBA GROUP COMPANY LIMITED SUCURSAL DEL PERU Y EIVI S.AC.)  
OBRA: Mejoramiento de la Carretera OYON - AMBO TRAMO 2 DESVIO CERRO DE PASCO DESVIO CHACAYAN TRAMO 2 progresiva km. 181+000 a la progresiva km. 230+000  
Visita desde la progresiva Km. 214+500 ( Poblado de Yanahuanca ) hasta la progresiva 181+000( Desvio Cerro de Pasco )

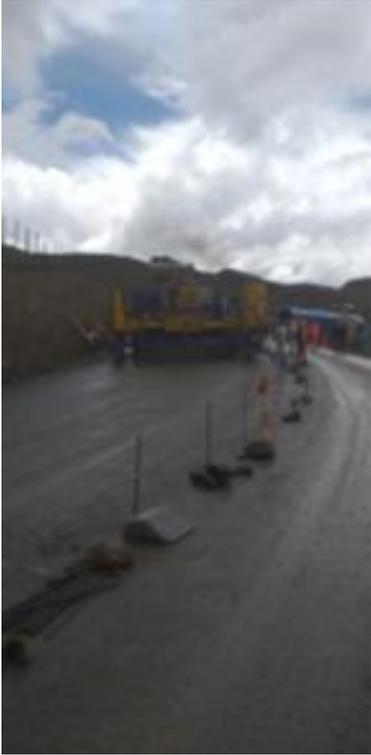
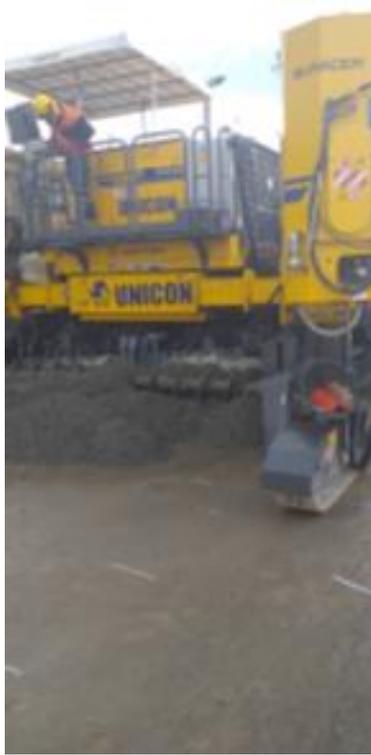
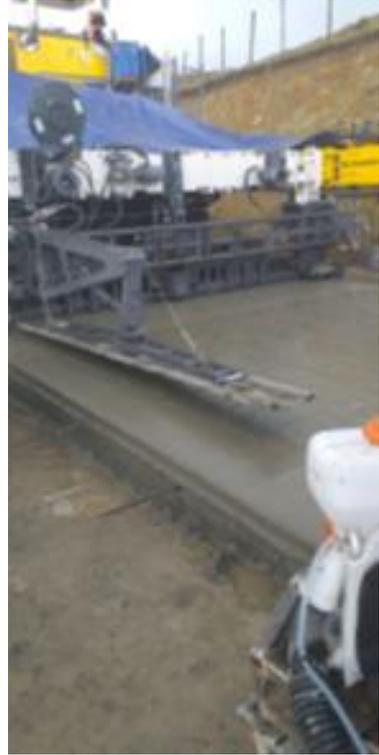
**Actividades:**  
PROGRESIVA KM. 181+335 A 181+329 500.0 PAVIMENTOS DE CONCRETO HIDRAULICO: 501.A PAVIMENTO DE CONCRETO HIDRAULICO S'S= 45KG/CM2 ( PAVIMENTADORA)

**CDescripcion** \_\_\_\_\_:  
En la Progresiva KM. 181+335 a Km. 181+329 se realiza la construcción de pavimentos de concreto hidráulico. se utiliza una Pavimentadora, una retroexcavadora, 6 volquetes, herramientas varias. trabajan: 1 capataz, 6 operarios, 12 obreros. 6 choferes,, especialistas de la contratista y supervisión. el tiempo esta nublado, se paraliza la pavimentación por llovizna. Se esperaba la visita del Ciudadano Ministro de Transporte y Comunicaciones pero visito solo el TRAMO 1, y paso a continuar sus labores hacia Cerro de Pasco.

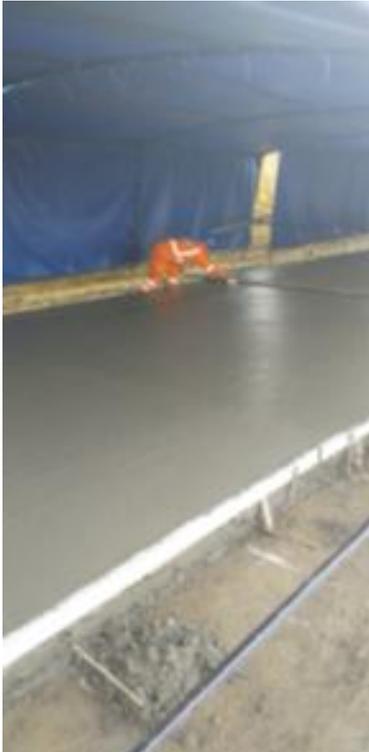
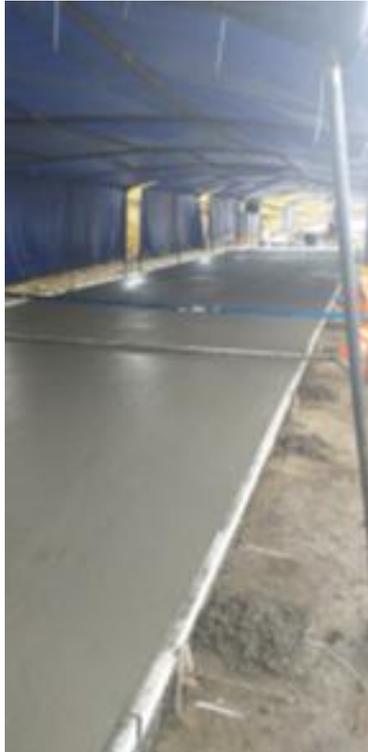
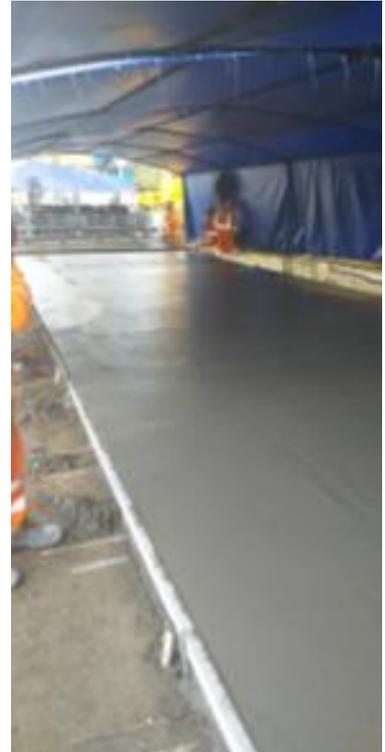
PROGRESIVA KM. 181+300 A 181+329  
500.0 PAVIMENTOS DE CONCRETO HIDRAULICO: 501.A PAVIMENTO DE CONCRETO HIDRAULICO S'S= 45KG/CM2 ( PAVIMENTADORA)

En la Progresiva KM. 181+300 a Km. 181+329 se realiza la construcción de pavimentos de concreto hidráulico. se utiliza una Pavimentadora, una retroexcavadora, 6 volquetes, herramientas varias. trabajan: 1 capataz, 6 operarios, 12 obreros. 6 choferes,, especialistas de la contratista y supervisión. El día esta nublado, ha iniciado una llovizna en la zona, se ham colocado los protectores contra la lluvia.

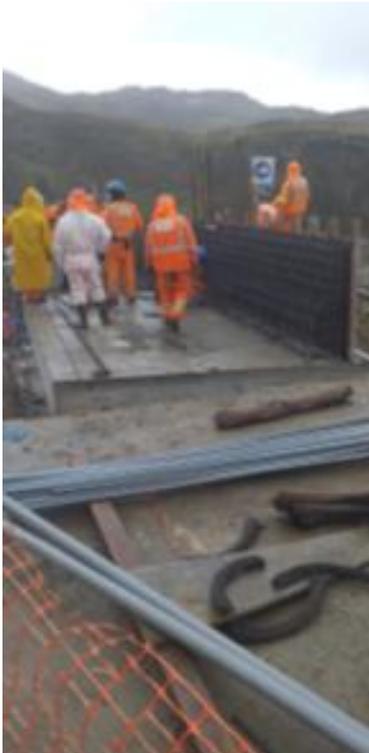
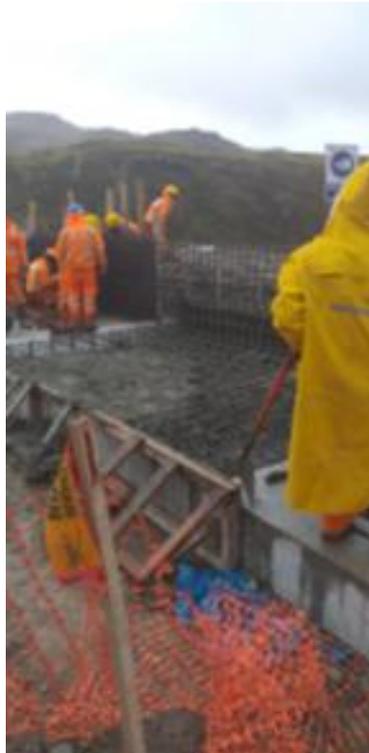
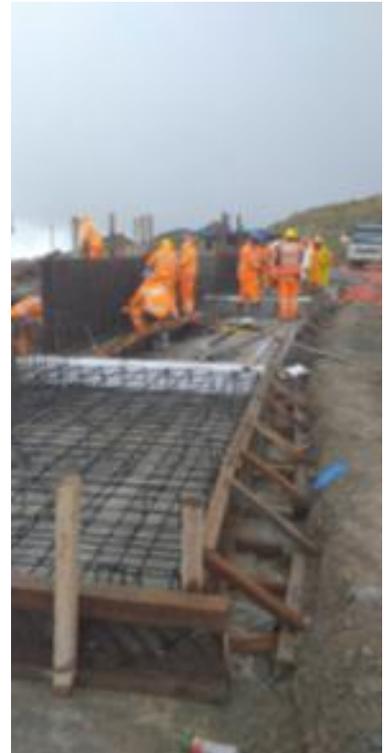
**800.0 SEÑALIZACION Y SEGURIDAD VIAL: partida 821.A BARRERA DE SEGURIDAD DE CONCRETO: construcción de muro New jersey**

**En la progresiva KM. 182+365 al km. 181+380 se realiza el vaciado para la construcción de muro New Jersey ( barrera de seguridad de Concreto ), trabajan: 1 capataz, 4 obreros**

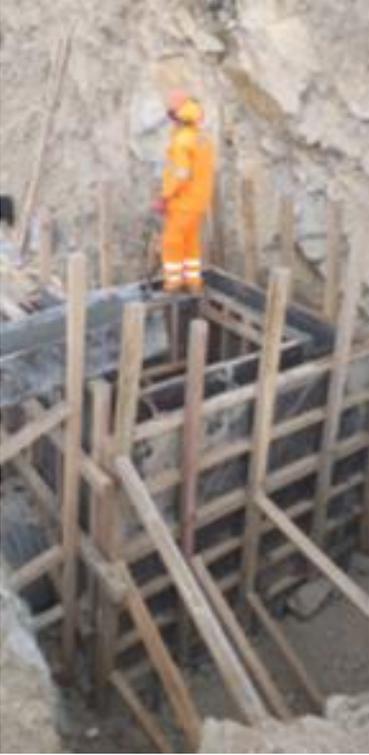
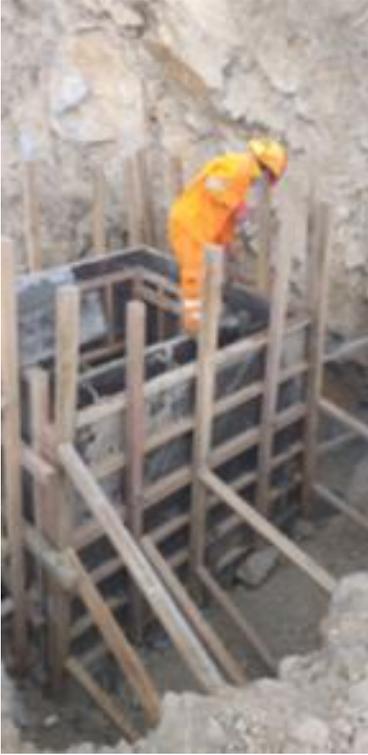
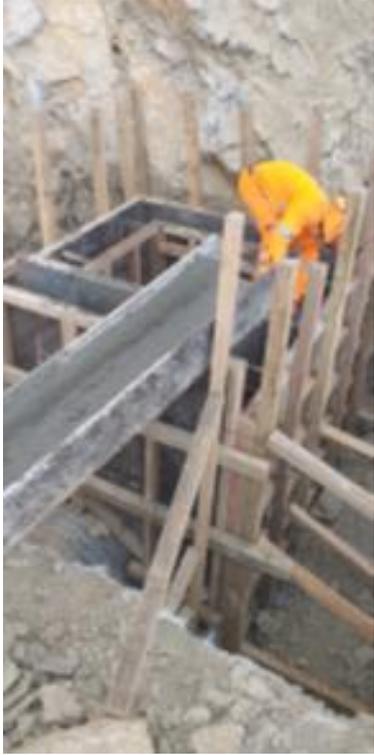
**Actividades:**  
PROGRESIVA KM. 193+243  
600.0 OBRAS DE ARTE Y DRENAJE: partida : 612.A ENCOFRADO Y DESENCOFRADO PARA OBRAS DE ARTE: Partida : 610.E CONCRETO CLASE E ( F´C = 175 KG/ CM2 )

**CDescripcion \_\_\_\_\_:**  
En la progresiva Km. 193+243 se ha realizado el encofrado de cabezal de alcantarilla en el lado izquierdo de la via y se realiza el vaciado de la misma. se utiliza un camión premezclado, trabajan: 1 capataz, 6 obreros. 2 vigias.

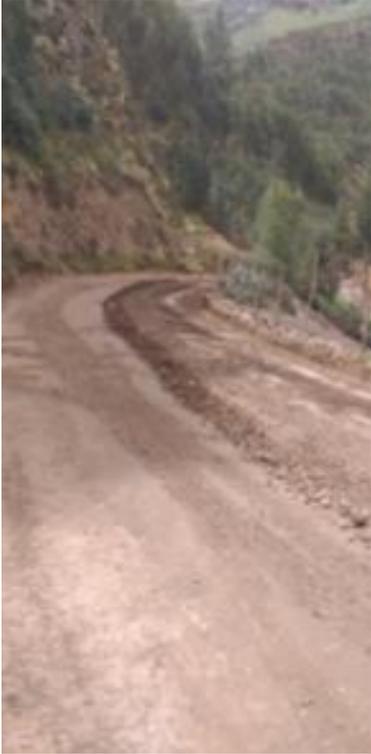
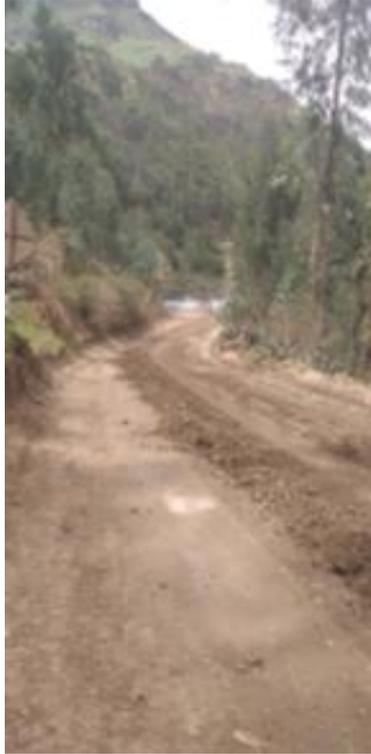
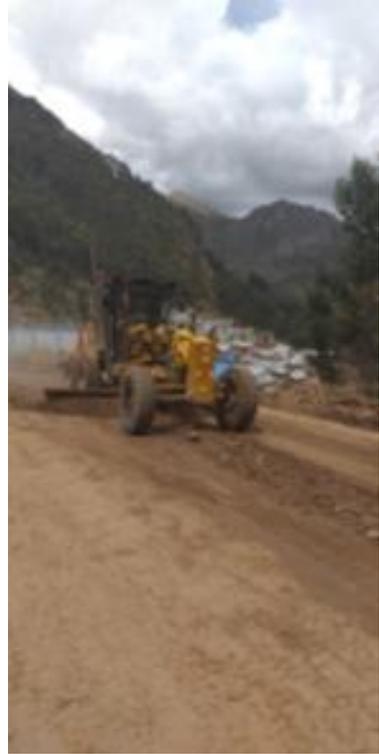
**Actividades:**  
PROGRESIVA KM. 204+500 A KM. 204+700  
100.0 TRABAJOS PRELIMINARES: Partida 103.A MANTENIMIENTO DE TRANSITO Y SEGURIDAD VIAL :

**CDescripcion\_\_\_\_\_:**  
En la progresiva Km. 204+500 al km. 204+700 se realiza el mantenimiento de transito y seguridad vial donde se utiliza: una motoniveladora, una compactadora de rodillo. Trabajan : 1 capataz, 4 obreros, 2 operadores, 2 vigias.

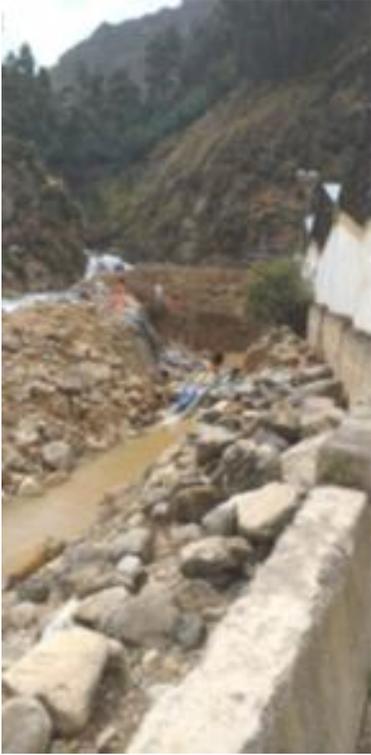
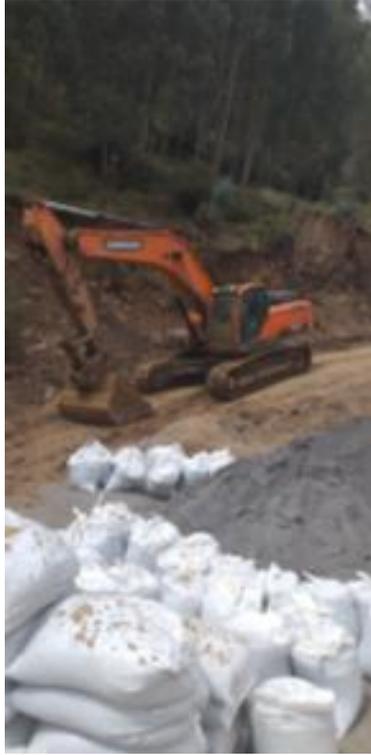
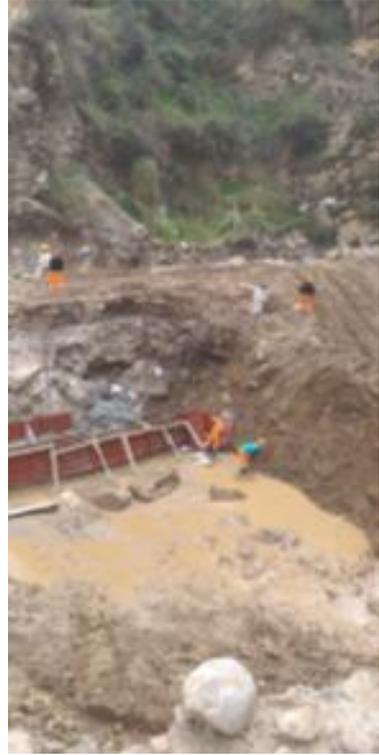
**Actividades:**  
PROGRESIVA KM. 204+926  
1100.0 PUENTES MAYORES: Partida 601.D EXCAVACION DE ESTRUCTURAS EN MATERIAL BAJO DE AGUA:

**CDescripcion** \_\_\_\_\_:  
En la progresiva KM. 204+926 se realiza excavación en la zona de estribo derecho del futuro puente grau. se ha filtrado el agua del rio dentro de la excavación , se utiliza dos bombas de achique para lbajar el nivel del agua y una excavadora de oruga. se esta construyendo un muro provisional para evitar el pase del agua.
