BITACORA ELECTRÓNICA DE OBRA

Confirma Bitacora: Si
Nro Informe: 8
Fecha Informe: 17-12-2020
Nombre De La Obra: Carretera Oyon - Ambo, Tramo I: Oyon - Desvío Cerro de Pasco
Personal Encargado: LUZMILA GUERRA MOTTA

Asunto: MEJORAMIENTO DE LA CARRETERA OYON - AMBO TRAMO 1: OYON DV. CERRO DE PASCO

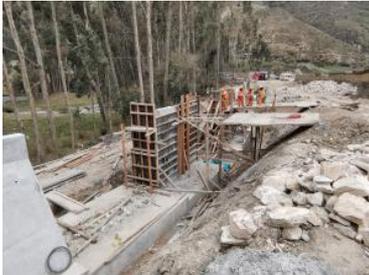
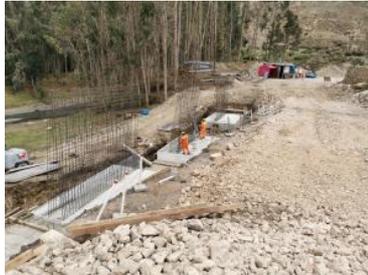
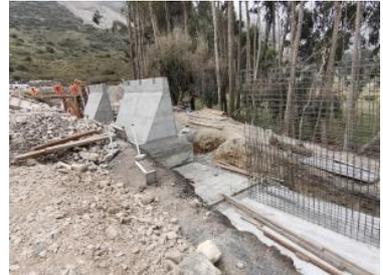
PERSONAL VERIFICADO EN CAMPO: 1 INGENIERO RESPONSABLE, 1 TECNICO DE PRODUCCION 1 CAPATAZ, 4 OPERARIO, 7 OFICIAL, 10 PEON Y 2 VIGIA
 EQUIPOS: 1 EXCAVADORA SOBRE ORUGA, 4 VOLQUETES, 1 RODILLO BERMERO, 1 BOBCAT, 1 RETROEXCAVADORA, 5 CAMION MIXER CON SUS RESPECTIVOS OPERADORES ADEMAS DE EQUIPOS MANUALES COMO: 4 VIBRADOR DE CONCRETO, 12 VIBRO PISON.
 ACTIVIDADES VERIFICADAS POR PERSONAL PROFESIONAL TECNICO Y AUXILIAR DE LA EMPRESA CONTRATISTA Y LA SUPERVISION DE OBRA.

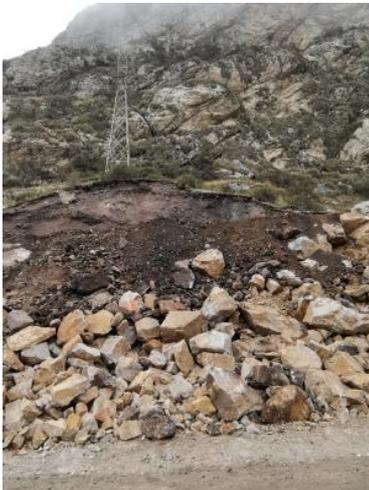
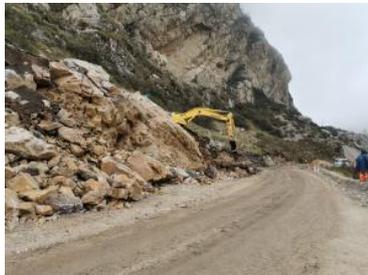
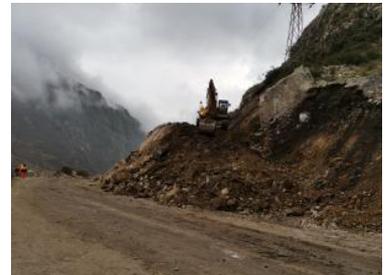
De la torre de media tensión ubicada en el km.145+130, el cual, correspondía a interferencia descrita por la Supervisión de Obra, esta sería desestimada ya que, de las actividades de voladura de rocas realizada el 15.12.2020 y limpieza en proceso de ejecución, los ingenieros geólogos de la Empresa Contratista y Supervisora de obra, verificaron que no hubo afectaciones a dicha torre.

PERSONAL VERIFICADO EN CAMPO: 1 CAPATAZ, 1 OFICIAL, 1 PEON, 2 VIGIAS
EQUIPOS VERIFICADO EN CAMPO: 1 EXCAVADORA SOBRE ORUGAS Y 1 VOLQUETE CON SUS RESPECTIVOS OPERADORES.
SE REALIZAN ACTIVIDADES DE LIMPIEZA Y ACOPIO DE MATERIAL POST VOLADURA DE ROCAS.
DEL PROCESO DE VOLADURA DE ROCAS REALIZADO ENTRE EL KM 145+150 A KM 145+190 EL DIA MARTES PASADO, LOS ESPECIALISTAS EN GEOLOGIA Y GEOTECNIA DE LAS EMPRESAS CONTRATISTA Y SUPERVISORA DE OBRA VERIFICAN QUE LA TORRE DE MEDIA TENSION UBICADA EN EL KM 145+130 (INTERFERENCIA), NO HABRIA SUFRIDO AFECTACIONES, SIN EMBARGO, DADO QUE SE ENCUENTRA PENDIENTE UN PROCESO DE VOLADURA DE ROCAS EN ESTE TRAMO LAS POSIBLES AFECTACIONES A LA INFRAESTRUCTURA DE LA TORRE DE MEDIA TENSION SEGUIRA EN EVALUACION.

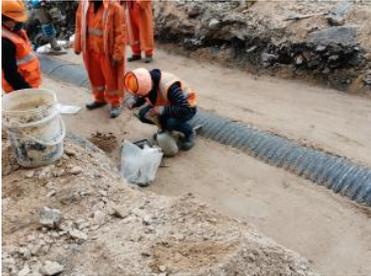
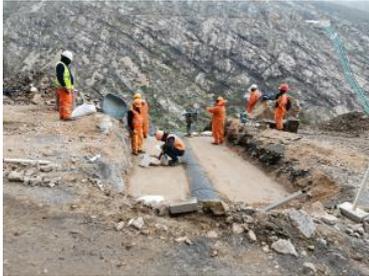
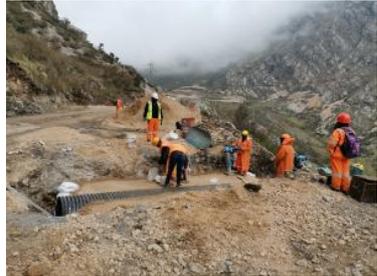
3

CDescripcion _____:
PERSONAL VERIFICADO EN CAMPO: 1 INGENIERO RESPONSABLE, 1 TECNICO DE PRODUCCION 1 CAPATAZ, 8 OFICIAL, 10 PEON Y 6 VIGIA
EQUIPOS: 1 CARGADOR FRONTAL CON SU RESPECTIVO OPERADOR ADEMAS DE EQUIPOS MANUALES COMO: 6 VIBRO PISON.
ACTIVIDADES VERIFICADAS POR PERSONAL PROFESIONAL TECNICO Y AUXILIAR DE LA EMPRESA CONTRATISTA Y LA SUPERVISION DE OBRA.
