## BITACORA ELECTRÓNICA DE OBRA

**Confirma Bitacora:** Si  
**Nro Informe:** 8  
**Fecha Informe:** 17-12-2020  
**Nombre De La Obra:** Carretera Oyon - Ambo, Tramo I: Oyon - Desvío Cerro de Pasco  
**Personal Encargado:** LUZMILA GUERRA MOTTA

MEJORAMIENTO DE LA CARRETERA OYON - AMBO TRAMO 1: OYON DV. CERRO DE PASCO

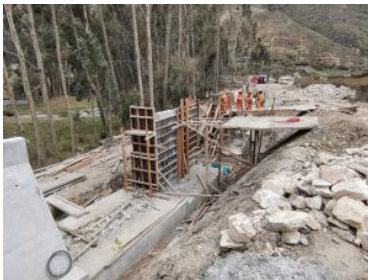
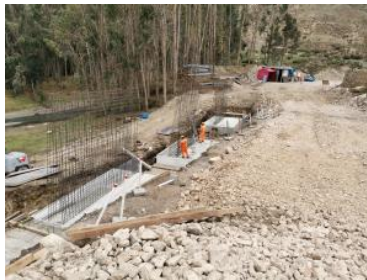
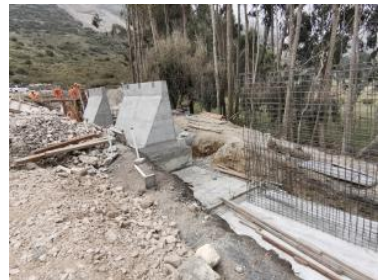
OBRA: OYON – AMBO TRAMO 1  
 PROGRESIVA: MUROS DE CONTENCIÓN: KM 142+864 AL KM 142+947, KM 139+564 AL KM 139+586, KM 142+170 AL KM 142+190;  
 600.0 OBRAS DE ARTE Y DRENAJE  
 605.A1 RELLENO PARA ESTRUCTURAS CON MATERIAL PROPIO  
 610.D CONCRETO CLASE D (FC = 210 KG/CM<sup>2</sup>)  
 610.E CONCRETO CLASE E (FC = 175 KG/CM<sup>2</sup>)  
 610.E1 CONCRETO CICLÓPEO (FC = 175 KG/CM<sup>2</sup> + 30%PM)  
 612.A ENCOFRADO Y DESENCOFRADO PARA OBRAS DE ARTE  
 615.A ACERO DE REFUERZO FY = 4200 KG/CM<sup>2</sup>

PERSONAL VERIFICADO EN CAMPO: 1 INGENIERO RESPONSABLE, 1 TECNICO DE PRODUCCION 1 CAPATAZ, 4 OPERARIO, 7 OFICIAL, 10 PEON Y 2 VIGIA  
 EQUIPOS: 1 EXCAVADORA SOBRE ORUGA, 4 VOLQUETES, 1 RODILLO BERMERO, 1 BOBCAT, 1 RETROEXCAVADORA, 5 CAMION MIXER CON SUS RESPECTIVOS OPERADORES ADEMAS DE EQUIPOS MANUALES COMO: 4 VIBRADOR DE CONCRETO, 12 VIBRO PISON.  
 ACTIVIDADES VERIFICADAS POR PERSONAL PROFESIONAL TECNICO Y AUXILIAR DE LA EMPRESA CONTRATISTA Y LA SUPERVISION DE OBRA.

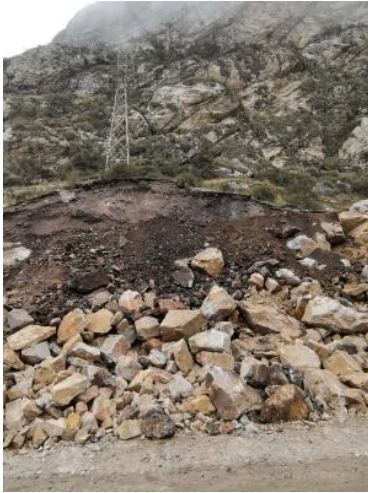
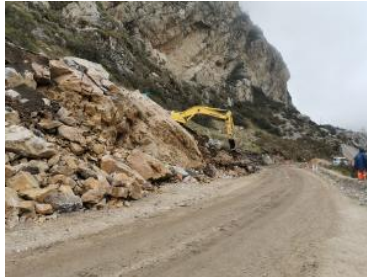
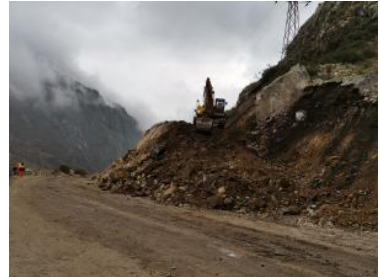
De la torre de media tensión ubicada en el km.145+130, el cual, correspondía a interferencia descrita por la Supervisión de Obra, esta sería desestimada ya que, de las actividades de voladura de rocas realizada el 15.12.2020 y limpieza en proceso de ejecución, los ingenieros geólogos de la Empresa Contratista y Supervisora de obra, verificaron que no hubo afectaciones a dicha torre.

OBRA: OYON - AMBO  
PROGRESIVA: KM 145+150 A KM 145+190  
OBRA PRINCIPAL  
200.0 MOVIMIENTO DE TIERRAS  
205.C EXCAVACIÓN EN EXPLANACIONES EN ROCA FIJA (KM 141+100)

PERSONAL VERIFICADO EN CAMPO: 1 CAPATAZ, 1 OFICIAL, 1 PEON, 2 VIGIAS  
EQUIPOS VERIFICADO EN CAMPO: 1 EXCAVADORA SOBRE ORUGAS Y 1 VOLQUETE CON SUS RESPECTIVOS OPERADORES.  
SE REALIZAN ACTIVIDADES DE LIMPIEZA Y ACOPIO DE MATERIAL POST VOLADURA DE ROCAS.  
DEL PROCESO DE VOLADURA DE ROCAS REALIZADO ENTRE EL KM 145+150 A KM 145+190 EL DIA MARTES PASADO, LOS ESPECIALISTAS EN GEOLOGIA Y GEOTECNIA DE LAS EMPRESAS CONTRATISTA Y SUPERVISORA DE OBRA VERIFICAN QUE LA TORRE DE MEDIA TENSION UBICADA EN EL KM 145+130 (INTERFERENCIA), NO HABRIA SUFRIDO AFECTACIONES, SIN EMBARGO, DADO QUE SE ENCUENTRA PENDIENTE UN PROCESO DE VOLADURA DE ROCAS EN ESTE TRAMO LAS POSIBLES AFECTACIONES A LA INFRAESTRUCTURA DE LA TORRE DE MEDIA TENSION SEGUIRA EN EVALUACION.

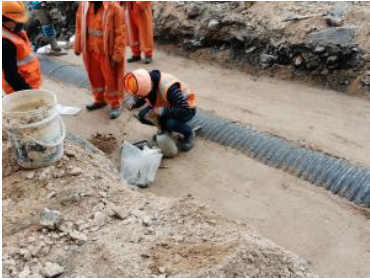
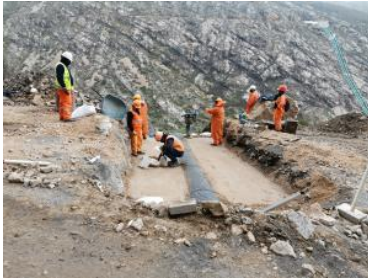
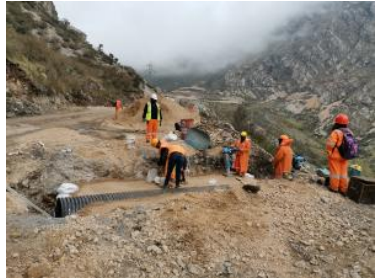
3

**Actividades:**  
OBRA: OYON – AMBO TRAMO 1  
PROGRESIVA: ALCANTARILLAS: KM 145+212, KM 151+270; SUB DREN: KM 145+720 AL KM 145+800  
600.0OBRAS DE ARTE Y DRENAJE  
605.A1RELLENO PARA ESTRUCTURAS CON MATERIAL PROPIO  
625.ASUBDREN TIPO I

**CDescripcion** \_\_\_\_\_ :  
PERSONAL VERIFICADO EN CAMPO: 1 INGENIERO RESPONSABLE, 1 TECNICO DE PRODUCCION 1 CAPATAZ, 8 OFICIAL, 10 PEON Y 6 VIGIA  
EQUIPOS: 1 CARGADOR FRONTAL CON SU RESPECTIVO OPERADOR ADEMAS DE EQUIPOS MANUALES COMO: 6 VIBRO PISON.  
ACTIVIDADES VERIFICADAS POR PERSONAL PROFESIONAL TECNICO Y AUXILIAR DE LA EMPRESA CONTRATISTA Y LA SUPERVISION DE OBRA.
