BITACORA ELECTRÓNICA DE OBRA

Confirma Bitacora: Si	Nro Informe: N 007-PVN - MJQ Y - 2020	Fecha Informe: 18-12-2020	Nombre De La Obra: HUANUCO - HUALLANCA (T1)	Personal Encargado: MICHAEL JESUS QUISPE YAURI.
---------------------------------	---	-------------------------------------	---	---

OBRA N° 127-2018-MTC/20.2 CON LA EMPRESA CONTRATISTA CR20-(CHINA RAILWAY 20 BUREAU GROUP CORPORATION) PARA LA EJECUCIÓN DE LA OBRA "MEJORAMIENTO, CONSERVACIÓN POR NIVELES DE SERVICIO Y OPERACIÓN DE CORREDOR VIAL HUÁNUCO-LA UNIÓN-HUALLANCA-DV. ANTAMINA/EMP. PE-3N (TINGO CHICO)-NUEVAS FLORES-LLATA-ANTAMINA", TRAMO I: INICIA (HUÁNUCO) KM 00+000 Y CULMINA (PUNTO UNIÓN) KM 52+920.

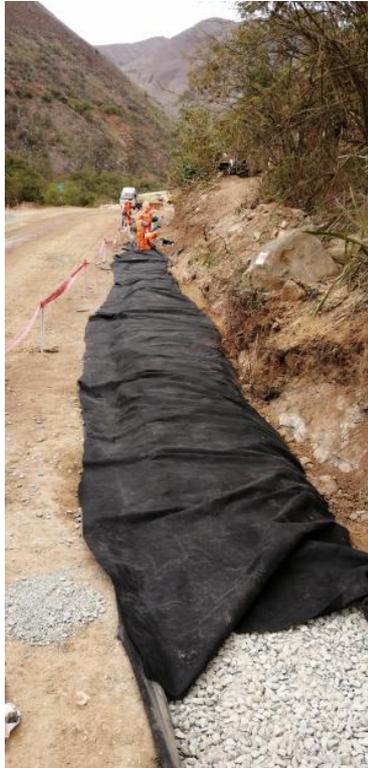
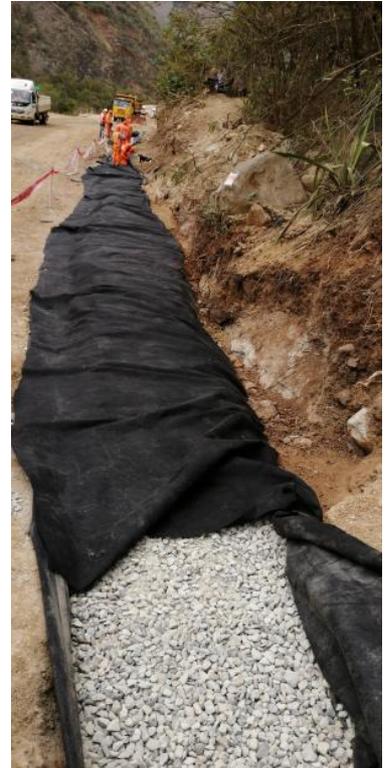
CDescripcion_____:
EXCAVACIÓN, COLOCADO DE CAMA ARENA, TUBERÍA, MATERIAL FILTRO Y GEOTEXTIL EN SUBDREN, KM. 11+929.14 AL KM. 11+990.92.
