BITACORA ELECTRÓNICA DE OBRA

REGISTRO DE LA BITACORA Y FOTO DEL CUADERNO DE OBRA

Confir ma Bitaco ra: Si	Nro Inform e: 15	Fecha Informe: 28-12-2021	Nombre De La Obra: Carretera Oyon - Ambo, Tramo I: Oyon - Desvío Cerro de Pasco	Personal Encargado: LUZMILA GUERRA MOTTA
-------------------------------------	---------------------------	------------------------------	--	---

MEJORAMIENTO DE LA CARRETERA OYON - AMBO TRAMO 1: OYON DV. CERRO DE PASCO

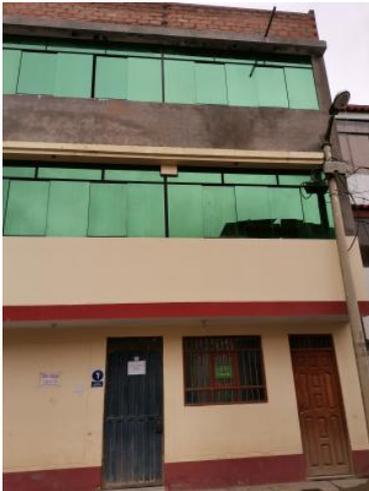
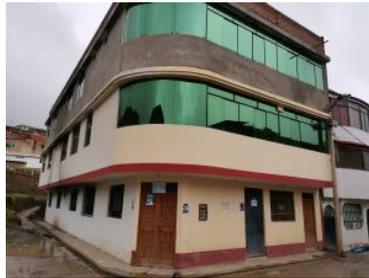
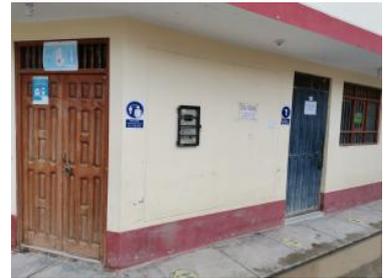
PROGRESIVA: KM 0+000
OFICINA DE SUPERVISION DE OBRA - OYON

1 Pese a las coordinaciones telefónicas realizadas con el señor Hans Alexander Navarro Barra – Supervisor de Campo descrito en el ítem n°. 12. Procedimiento para Actuar Frente a una Emergencia en el Área de Trabajo, del INFORME N° 265-2020/SSO/ACC/CSO adjunto en la CARTA N° 0010-2020-CSO/JS-JLT, no fue posible verificar en oficina (entre las 14.00 a 14.30 y 16.30 a 17.00 horas aproximadamente) ni en campo los recursos indicados en la CARTA N° 0010-2020-CSO/JS-JLT, con los que la Supervisión de Obra debería contar, sin embargo, se ha tomado conocimiento que la camioneta asignada para dichas actividades estaría en mantenimiento, y de las consultas realizadas en campo, se toma conocimiento que no se habría hecho presente en obra la Supervisión de obra.

Se sugiere instar a la Supervisión de obra las facilidades del caso, a fin de verificar los recursos descritos en su PLAN DE CONTINGENCIAS ANTE POSIBLES EMERGENCIAS DURANTE FESTIVIDADES – DICIEMBRE 2020 (24.12.2020 al 03.01.2021) remitido a PVN mediante CARTA N° 0010-2020-CSO/JS-JLT.

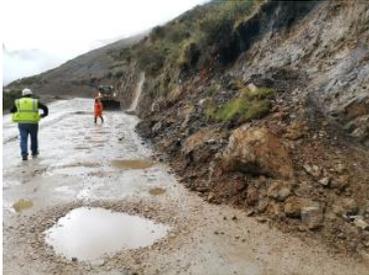
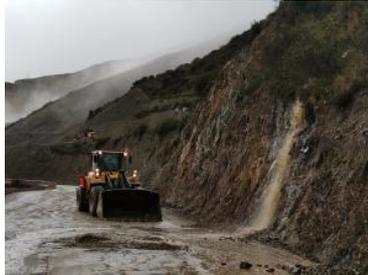
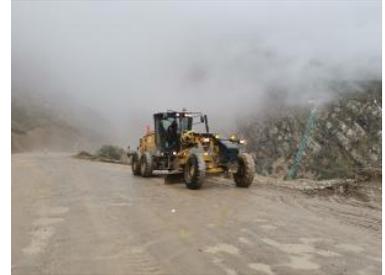
Actividades:
PROGRESIVA: KM 144+220 AL KM 148+880
103.A MANTENIMIENTO DE TRÁNSITO Y SEGURIDAD VIAL

CDescripcion_____:
PERSONAL VERIFICADO EN CAMPO: 1 INGENIERO DE PRODUCCION, 1 ENCARGADO, 1 OFICIAL Y 2 PEÓN
EQUIPOS VERIFICADOS EN CAMPO: 1 CARGADOR FRONTAL, 1 MOTONIVELADORA Y 1 VOLQUETE CON SUS RESPECTIVOS OPERADORES.
SE TOMA CONOCIMIENTO QUE EL MATERIAL EXCEDENTE PRODUCTO DE DESPRENDIMIENTOS DE MATERIAL ESTARIA SIENDO TRANSPORTADO AL DME Nº 4 DEL PROYECTO.

Se sugiere que la Supervisión de obra pudiera verificar las actividades de mantenimiento vial y de contingencia que viene realizando el Contratista, salvo mejor parecer
