BITACORA ELECTRÓNICA DE OBRA

Confirma Bitacora: Nro Informe: 207 Fecha Informe: 28-12-2021 Nombre De La Obra: Carretera Patahuasi - Yauri - Sicuani, tramo: Negromayo-Yauri-San Genaro Personal Encargado: ROMMEL CHANCA RAMIREZ

Asunto:
 Informe N° 207

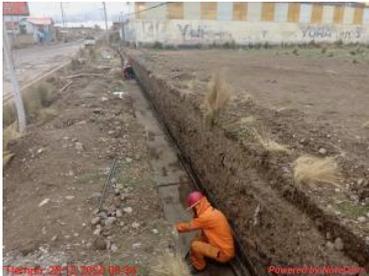
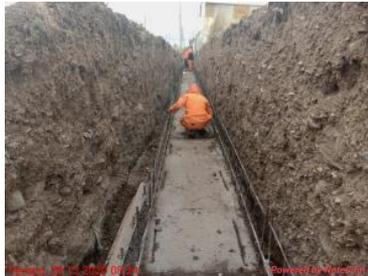
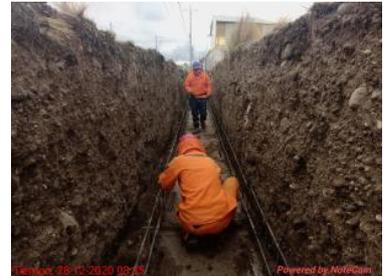
1

Km 135+822 hasta Km 135+848 encofrado del muro de canal tipo IV lado izquierdo, en el tramo II Tintaya - Yauri.

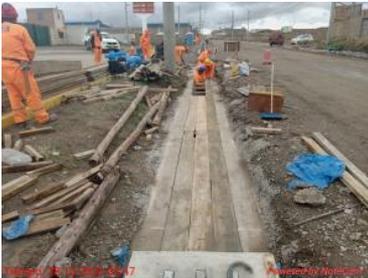
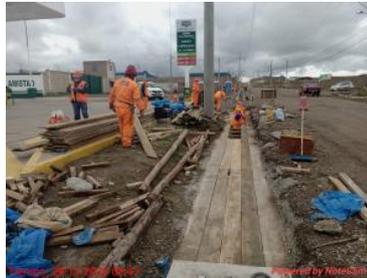
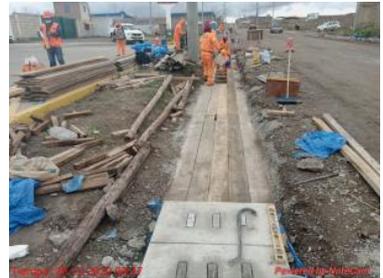
2

Km 135+635 hasta Km 135+620, Km 135+625 hasta Km 135+640 encofrado y vaciado de concreto de la tapa del canal tipo IV lado derecho e izquierdo respectivamente, en el tramo II Tintaya - Yauri.

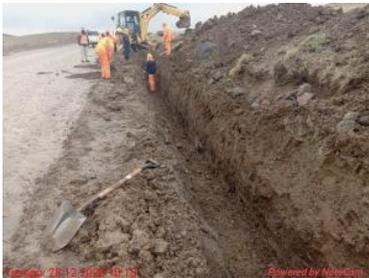
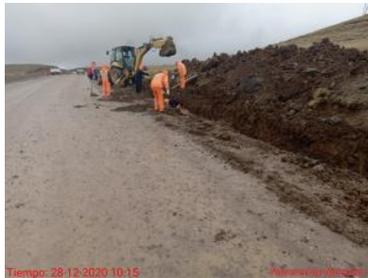
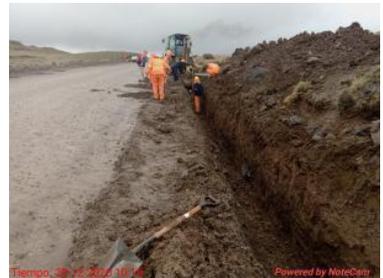
4

Km 72+350 hasta Km 72+400 excavación, tendido de geotextil y relleno de material de filtro en subdren lado izquierdo, en el tramo I Negromayo - Tintaya.

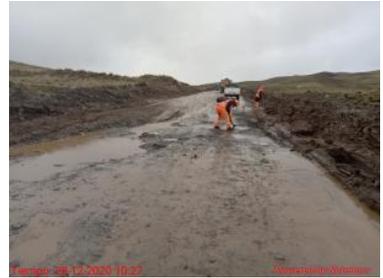
5

Actividades:
 Km 68+000 hasta Km 71+500 mantenimiento de vía, en el tramo I Negromayo - Tintaya.

Se recomienda al contratista realizar mantenimiento rutinario de la vía Km 68+000 hasta Km 71+500, es el tramo mas critico de la obra.

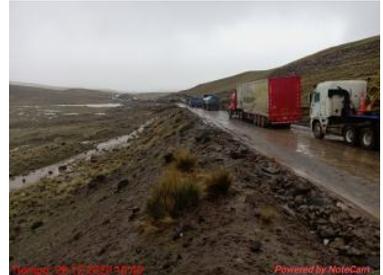
6

10- Incidencia: En Km 68+880 por presentar la carretera en mal condición por la constante lluvia en la zona no pueden pasar los carros, a espera de que realicen el mantenimiento correspondiente para dar transitabilidad.

Actividades:
 Km 68+880 por el mal estado de la carretera no hay pase, en el tramo I Negromayo - Tintaya.

Por la constante lluvia en la zona, el estado de la carretera se encuentra pésimo y los vehículos pesado no pueden pasar.
