## BITACORA ELECTRÓNICA DE OBRA

Confir ma Bitaco ra: Si	Nro Inform e: 18	Fecha Informe: 30-12-2021	Nombre De La Obra: Carretera Oyon - Ambo, Tramo I: Oyon - Desvío Cerro de Pasco	Personal Encargado: LUZMILA GUERRA MOTTA
-------------------------------------	---------------------------	------------------------------	--	---

MEJORAMIENTO DE LA CARRETERA OYON - AMBO TRAMO 1: OYON DV. CERRO DE PASCO -

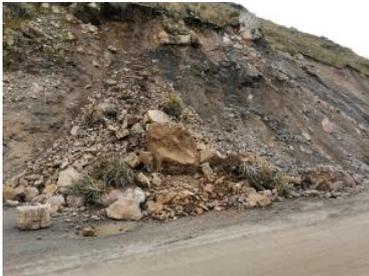
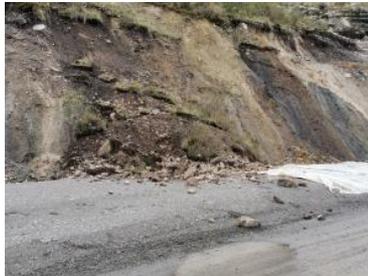
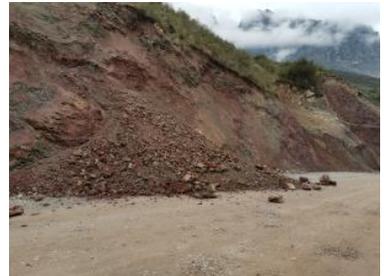
PROGRESIVA: KM 134+000 AL KM 155+000 APROXIMADAMENTE DESPRENDIMIENTO Y/O CAÍDAS DE PIEDRAS Y MATERIAL EN DIFERENTES TRAMOS DE LA VÍA

SE VERIFICA DESPRENDIMIENTO Y/O CAÍDA DE PIEDRAS Y MATERIAL EN LOS SIGUIENTES TRAMOS KM 135+560 AL KM 135+580, KM 139+940 AL KM 139+950 Y KM 140+000@139+990 APROXIMADAMENTE, SIN EMBARGO, EN SU MAYORIA NO ESTARIAN AFECTANDO A LA NORMAL TRANISTABILIDAD VEHICULAR EN LA VIA.

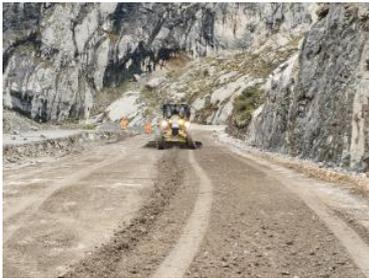
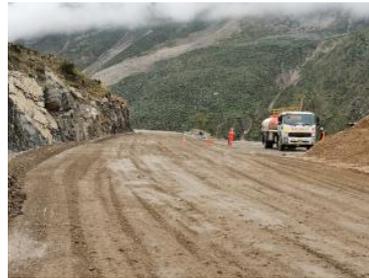
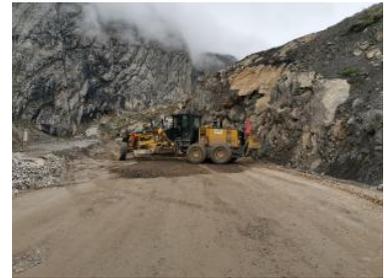
PROGRESIVA: KM 139+950 AL KM 151+400  
103.A MANTENIMIENTO DE TRÁNSITO Y SEGURIDAD VIAL

PERSONAL VERIFICADO EN CAMPO: 1 ENCARGADO, 1 OFICIAL, 2 PEÓN Y 2 VIGIAS (CONTROLADOR DE TRAFICO)  
EQUIPOS VERIFICADOS EN CAMPO: 1 CARGADOR FRONTAL, 1 MOTONIVELADORA Y 1 VOLQUETE CON SUS RESPECTIVOS OPERADORES.  
SE TOMA CONOCIMIENTO QUE EL MATERIAL EXCEDENTE PRODUCTO DE DESPRENDIMIENTOS DE MATERIAL ESTARIA SIENDO ACOPIADO Y DE SER NECESARIO TRANSPORTADO AL DME N° 4 DEL PROYECTO.  
SE REALIZA ACTIVIDADES DE LIMPIEZA DE DESPRENDIMIENTOS DE MATERIAL Y MANTENIMIENTO VIAL ENTRE LOS ENTRE EL KM 139+950 AL KM 140+200 Y KM 151+000 AL KM 151+400 RESPECTIVAMENTE.
