BITACORA ELECTRÓNICA DE OBRA

Confirma Bitacora: Si	Nro Informe: 19	Fecha Informe: 04-01-2021	Nombre De La Obra: Carretera Oyon - Ambo, Tramo I: Oyon - Desvío Cerro de Pasco	Personal Encargado: LUZMILA GUERRA MOTTA
---------------------------------	---------------------------	-------------------------------------	---	--

MEJORAMIENTO DE LA CARRETERA OYON - AMBO TRAMO 1: OYON DV. CERRO DE PASCO

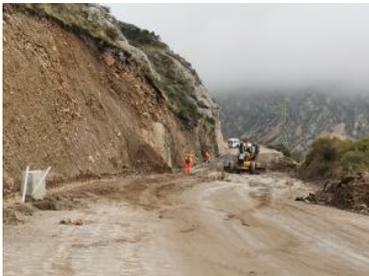
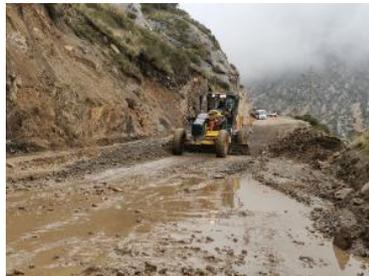
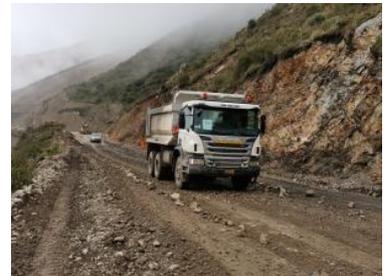
PROGRESIVA: KM 144+000 AL KM 144+830
103.A MANTENIMIENTO DE TRÁNSITO Y SEGURIDAD VIAL

PERSONAL VERIFICADO EN CAMPO: 1 ENCARGADO, 1 OFICIAL, 2 PEÓN Y 4 VIGIAS (CONTROLADOR DE TRAFICO), 2 DE ESTOS EN EL KM 155+900 AL KM 157 + 900 APROXIMADAMENTE COMO PARTE DE LA PROTECCIÓN DE PAVIMENTOS EQUIPOS VERIFICADOS EN CAMPO: 1 CARGADOR FRONTAL, 1 MOTONIVELADORA Y 1 VOLQUETE CON SUS RESPECTIVOS OPERADORES.
SE TOMA CONOCIMIENTO QUE EL MATERIAL EXCEDENTE PRODUCTO DE DESPRENDIMIENTOS DE MATERIAL ESTARIA SIENDO ACOPIADO Y DE SER EN EXTREMO NECESARIO TRANSPORTADO AL DME N° 4 DEL PROYECTO.
SE VERIFICA PEQUEÑOS DESPRENDIMIENTOS DE PIEDRAS Y MATERIAL DE FORMA DISCONTINUA LOS QUE, EN SU MAYORÍA NO VIENEN AFECTANDO LA TRANSITABILIDAD VEHICULAR, SOBRE TODO ENTRE EL KM 137 AL KM 146.
SE VERIFICA LA FORMACIÓN ALGUNOS EMPOZAMIENTOS DE AGUA EN LA VÍA EN EL KM 144+600 APROXIMADAMENTE.

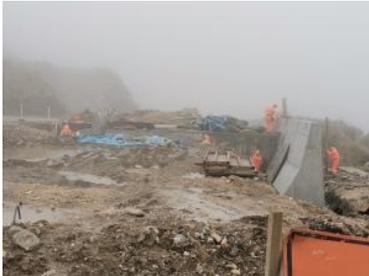
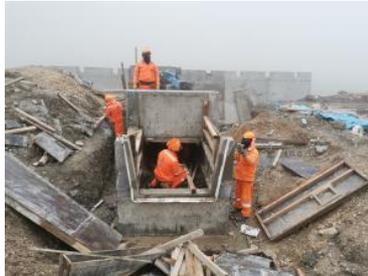
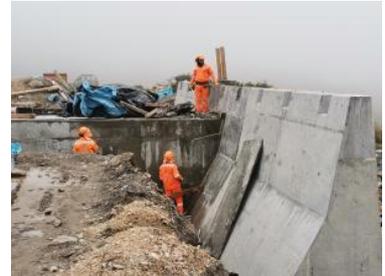
OBRA: OYON – AMBO TRAMO 1
PROGRESIVA: MUROS DE CONTENCIÓN: KM 147+317 AL KM 147+375, KM 148+720 AL KM 148+735 Y KM 152+007 AL KM 152+027 ALCANTARILLA TIPO MARCO: KM 148+727
600.0 OBRAS DE ARTE Y DRENAJE
612. AENCOFRADO Y DEENCOFRADO PARA OBRAS DE ARTE
615.A ACERO DE REFUERZO FY =4200 KG/CM2

PERSONAL VERIFICADO EN CAMPO: 1 CAPATAZ, 6 OPERARIO, 4 OFICIAL Y 2 PEÓN
EQUIPOS: 1 NINGUNO
ACTIVIDADES VERIFICADAS POR PERSONAL PROFESIONAL TÉCNICO Y AUXILIAR DE LA EMPRESA CONTRATISTA Y LA SUPERVISIÓN DE OBRA.
LAS FOTOGRAFÍAS PRESENTADAS CORRESPONDEN AL MURO DE CONTENCIÓN UBICADO EN EL KM 148+720 AL KM 148+735 Y ALCANTARILLA TIPO MARCO EN EL KM 148+727
LOS TRAMOS DESCRITOS SON LOS ÚNICOS EN EJECUCIÓN CORRESPONDIENTE A OBRAS DE ARTE EN EL TRAMO DE LA CARRETERA (EXCEPTO LA CONSTRUCCIÓN DE CANALES DESCRITA EN EL SIGUIENTE PANEL FOTOGRÁFICO)

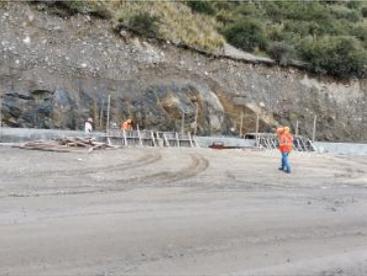
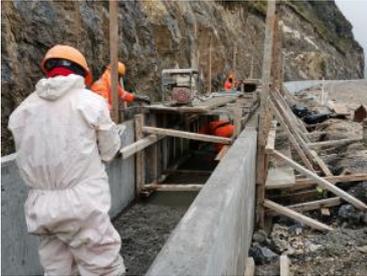
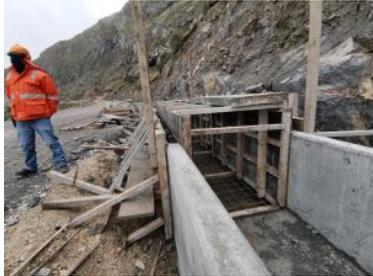
Actividades:
OBRA: OYON – AMBO TRAMO 1
PROGRESIVA: CANAL DEL KM 150+270 AL KM 10+320
600.0 OBRAS DE ARTE Y DRENAJE
610. DCONCRETO CLASE D (FC = 210 KG/CM2)
612. AENCOFRADO Y DEENCOFRADO PARA OBRAS DE ARTE
615. AACERO DE REFUERZO FY =4200 KG/CM2

CDescripcion:
PERSONAL VERIFICADO EN CAMPO: 1 CAPATAZ, 8 OPERARIO, 4 OFICIAL Y 1 PEÓN
EQUIPOS: 1 EXCAVADORA, 1 CAMIÓN MIXER, 1 CAMIÓN BARANDA, 1 BUS DE TRANSPORTE DE PERSONAL CON SUS RESPECTIVOS OPERADORES ADEMÁS DE EQUIPOS MANUALES COMO: 1 VIBRADOR DE CONCRETO.
ACTIVIDADES VERIFICADAS POR PERSONAL DE CAMPO DE CONTROL DE CALIDAD DEL CONSORCIO CONTRATISTA
