BITACORA ELECTRÓNICA DE OBRA

Confirma Bitacora: Si	Nro Informe: 0001	Fecha Informe: 04-01-2021	Nombre De La Obra: Carretera Oyon- Ambo, Tramo II: Dv. Cerro de Pasco- Dv. Chacayan	Personal Encargado: BORIS WALTER AYLLÓN CARCELÉN
---------------------------------	-----------------------------	-------------------------------------	---	---

OBRA: Mejoramiento de la Carretera OYON - AMBO TRAMO 2 DESVIO CERRO DE PASCO DESVIO CHACAYAN TRAMO 2 progresiva km. 181+000 a la progresiva km. 230+000

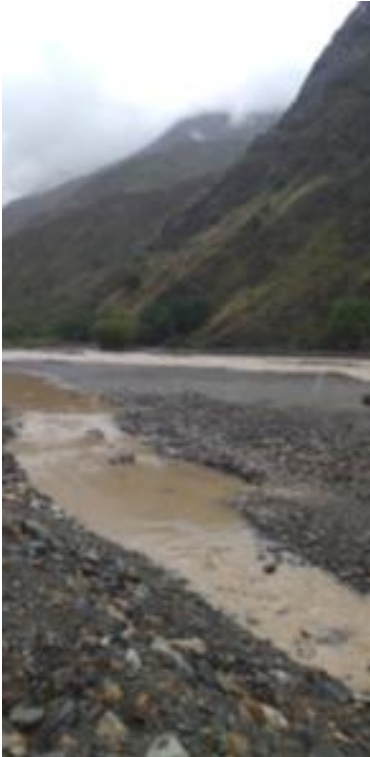
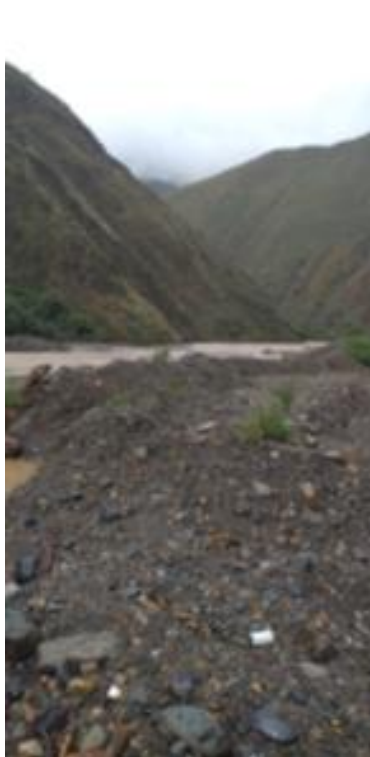
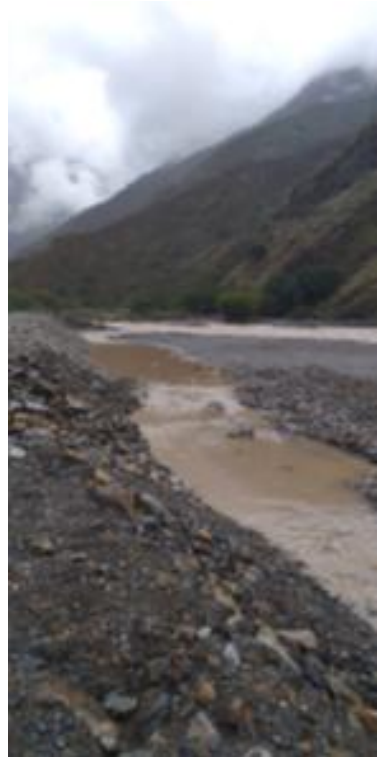
Actividades:
PROGRESIVA KM. 251+400
VISITA DE MONITOREO A LA CANTERA AGOCHACAN (TTAMO 3)

CDescripcion _____:
En la progresiva Km. 251+400 se realizo la visita de monitoreo hacia la cantera AGOCHACAN donde se verifico la crecida del rio. La Contratista todavia no han retornado a las labores en este frente de trabajo. Se observó entre la progresiva 251+800 a 251+870 el desborde del rio hacia la carretera, pero no ha causado daños a la plataforma vial. Se requieren acciones de movilización de maquinarias por parte de PROVIAS NACIONAL al sitio, para proteger la carretera.

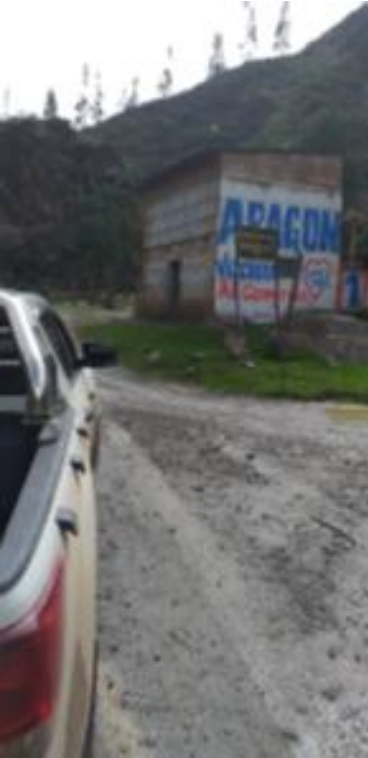
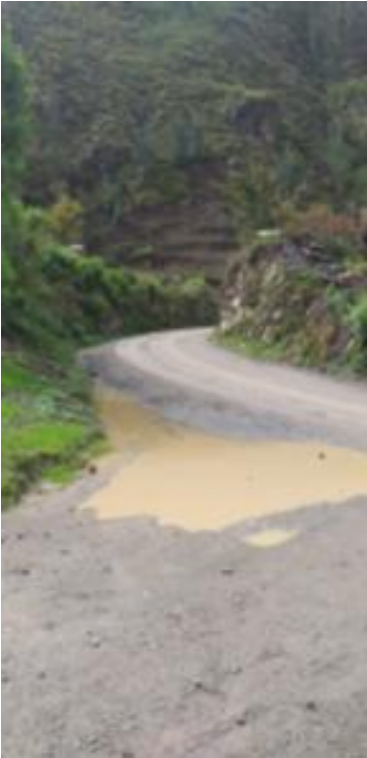
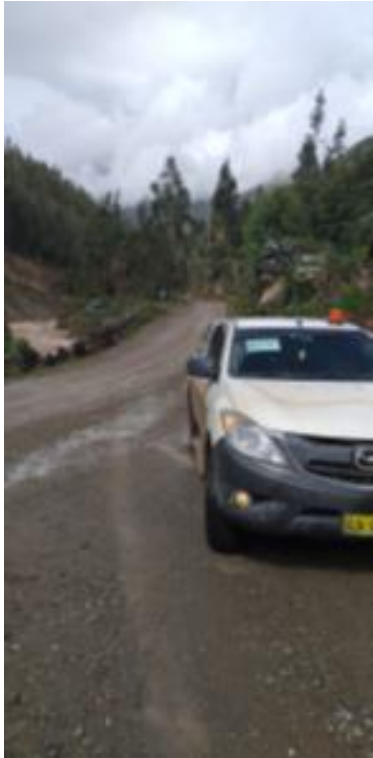
Actividades:
PROGRESIVA KM. 230+000
VISITA DE MONITOREO AL FINAL DEL TRAMO II: (DESVIO CHACAYAN)

CDescripcion_____:
En la progresiva Km. 230+000 se realiza la visita de monitoreo al desvio Chacayán donde no se realizan actividades concernientes a la obra.

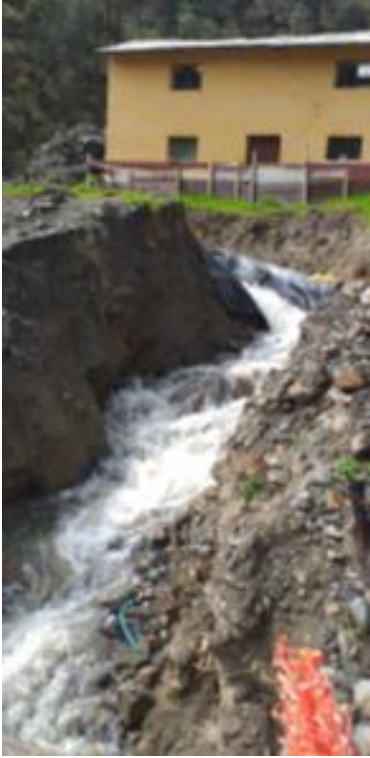
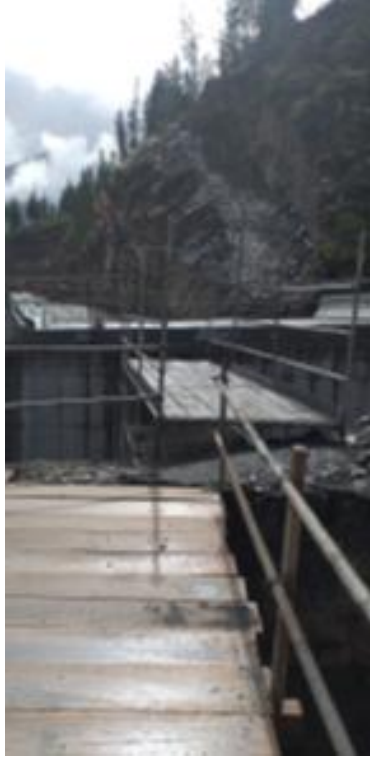
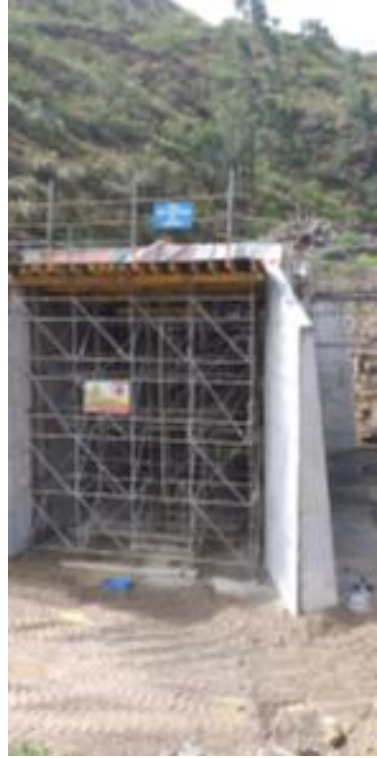
Actividades:
PROGRESIVA KM. 225+325
VISITA DE MONITOREO AL PUENTE MENOR : JATUNGAGRA

CDescripcion_____:
En la progresiva KM. 225+325 se realiza la visita de monitoreo al puente menor Jatungagra, donde se observa la crecida del caudal en el desvío del río, se ha culminado los estribos, aleros, losa de concreto, barreras y veredas de concreto armado terminados, falta la presencia de los trabajadores en el sitio, se observa que todavía no han retirado el falso puente y el desencofrado en algunos lugares.

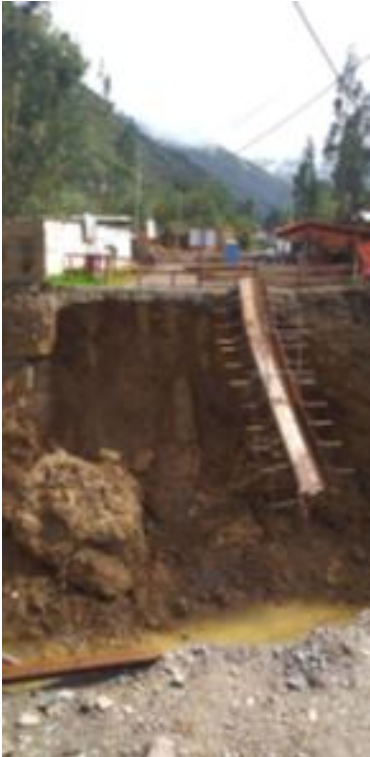
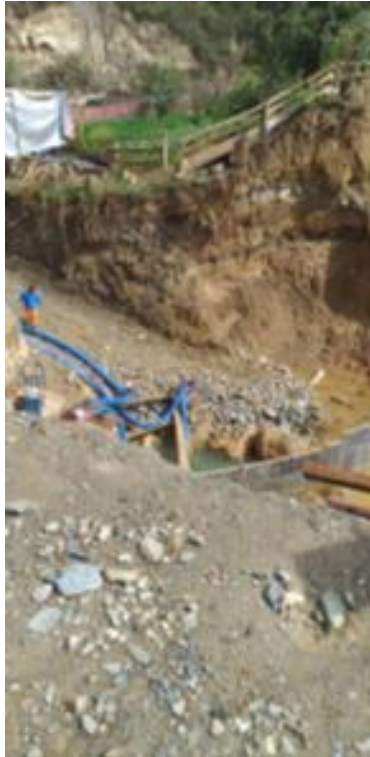
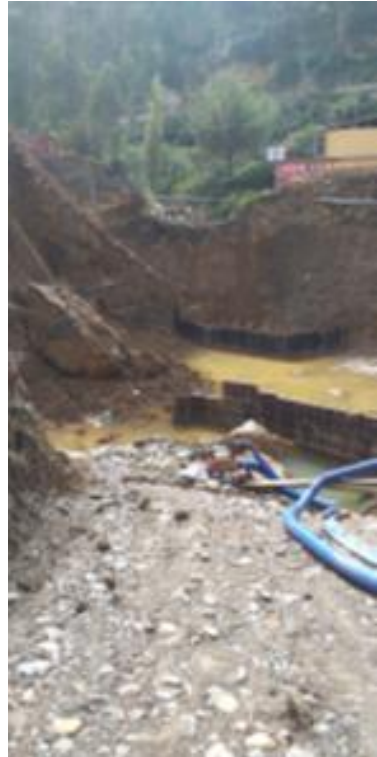
Actividades:
PROGRESIVA KM. 223+365
VISITA DE MONITOREO AL PUENTE MENOR: MICHIVILCA

CDescripcion_____:
En la progresiva km. 223+365 se realiza la visita de monitoreo al sitio donde se Construirá el puente Michivilca. Se observo la ocurrencia de derrumbes en la zona donde se ubicara el estribo izquierdo del futuro puente, en el sitio se han colocado dos bombas de achique para extraer el agua acumulada producto de las continuas lluvias e infiltración de agua subterránea,. En el sitio se encuentra un trabajador de la Contratista, encargado de prender las bombas de achique cada vez que se requiera.

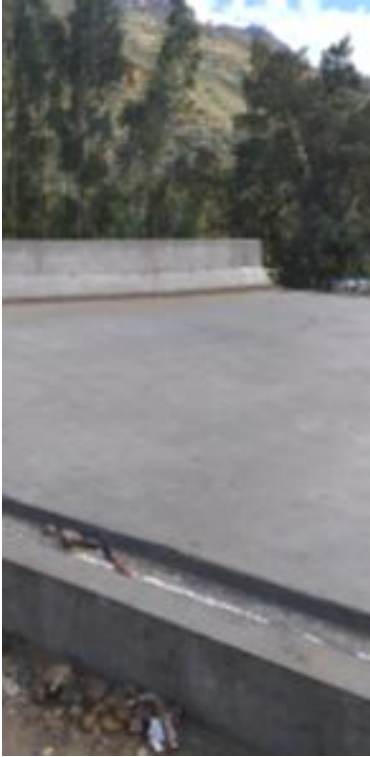
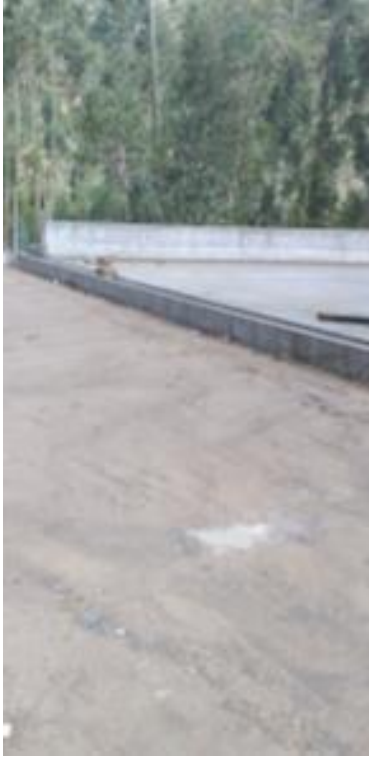
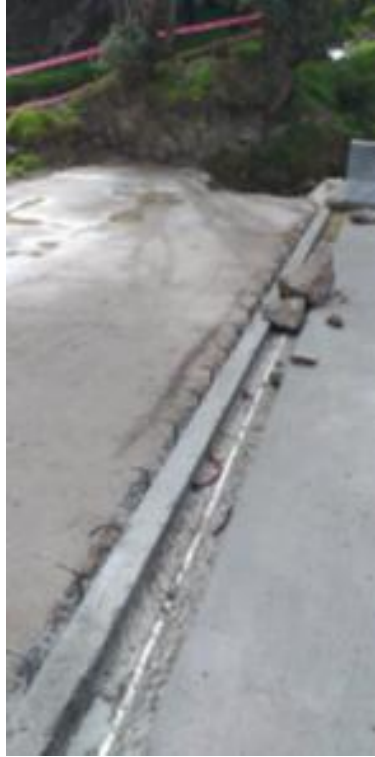
Actividades:
PROGRESIVA KM. 219+785.09
VISITA DE MONITOREO DEL PUENTE MENOR: CIPRES

CDescripcion_____:
En la progresiva Km. 219+785.09 se realiza la visita de monitoreo hacia el puente menor Ciprés. Donde se verifica que han concluido los estribos, aleros, losa de concreto, barreras y veredas de concreto. se verifica que se ha realizado el relleno en las zonas adyacentes a los estribos derecho e izquierdo. En el sitio no hay trabajadores.

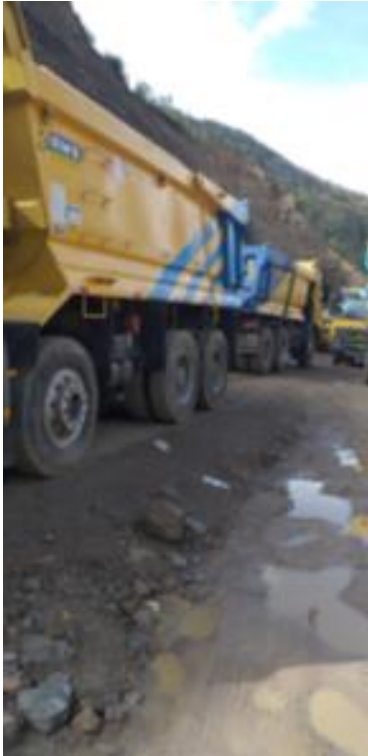
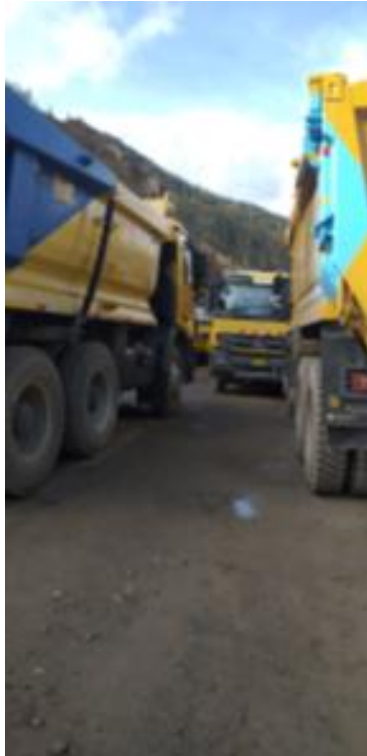
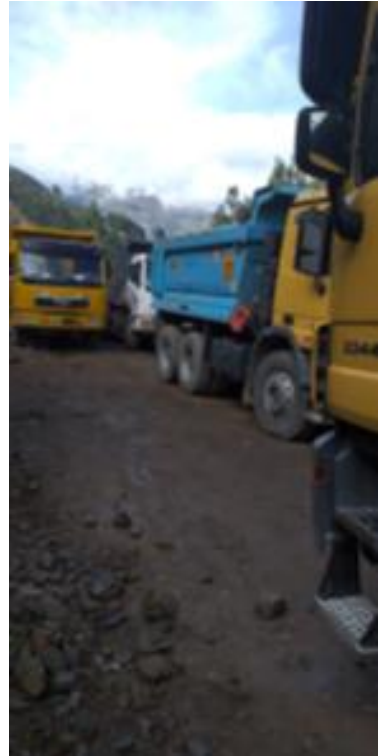
Actividades:
PROGRESIVA KM. 219+020
VISITA DE MONITOREO A ZONA DE ESTACIONAMIENTO DE EQUIPOS:

CDescripcion_____:
En la progresiva KM. 219+020 se realiza la visita de monitoreo en una zona de estacionamiento de volquetes, donde se ubican en un lado izquierdo de la vía. se observaron 15 volquetes sin actividad.

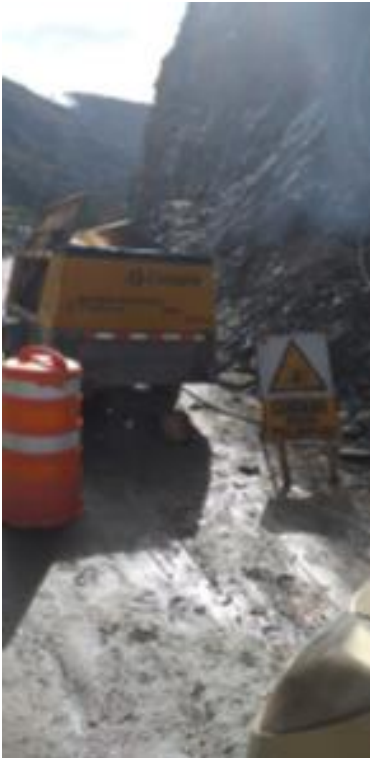
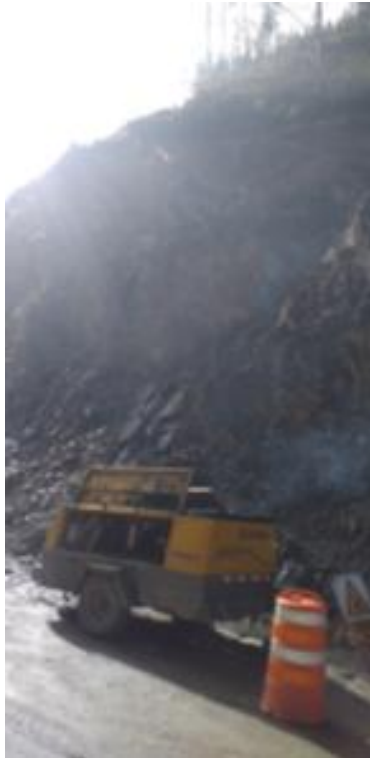
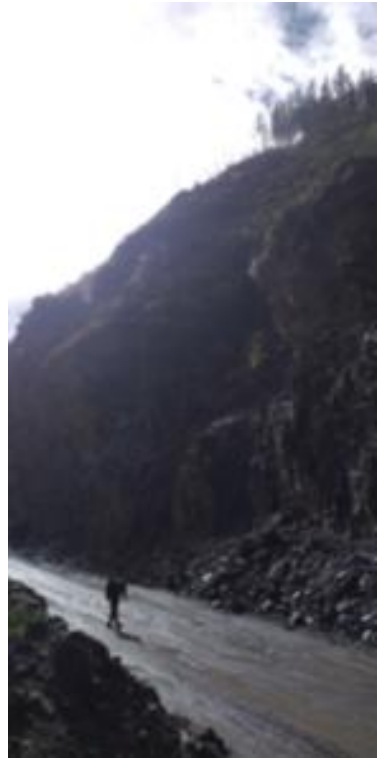
Actividades:
PROGRESIVAS KM. 216+300
200.0 MOVIMIENTO DE TIERRAS: 205.C EXCAVACION DE EXPLANACIONES EN ROCA FIJA

CDescripcion _____:
En la progresiva KM. 216+300 se verifica el único sitio donde se esta realizando actividades de excavación en roca fija . utilizando un equipo compresor con mangueras y dos martillos perforador manuales. En las terrazas construidas se realiza la perforación con martillos en roca fija , trabajan en el sitio 4 personas y un chofer.

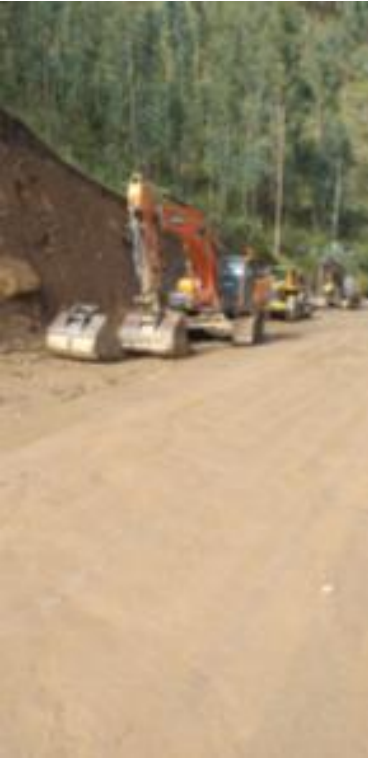
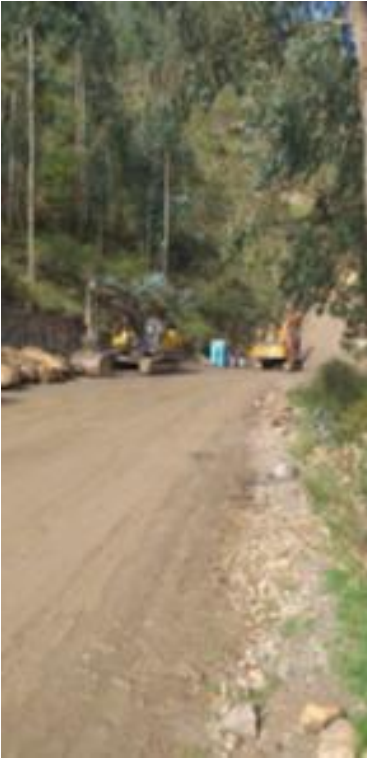
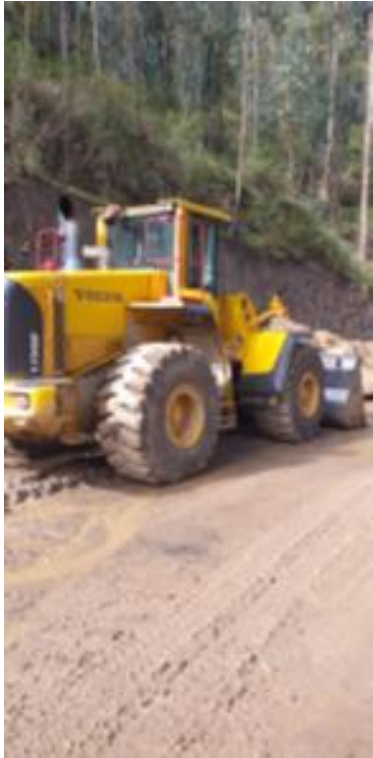
Actividades:
PROGRESIVA KM. 216+100
VISITA DE MONITOREO A MAQUINARIAS ESTACIONADAS EN UN LADO DE LA VÍA:

CDescripcion_____:
En la progresiva km. 216+100 se realiza la visita de monitoreo en la vía y se observan maquinarias y equipos estacionados en un lado de la vía. NO están realizando actividad el día de hoy.

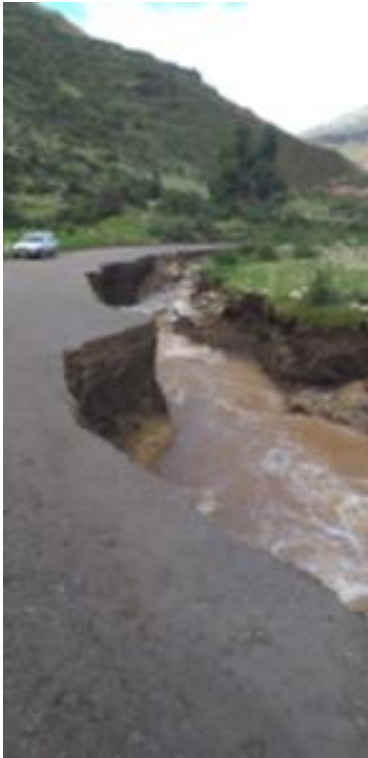
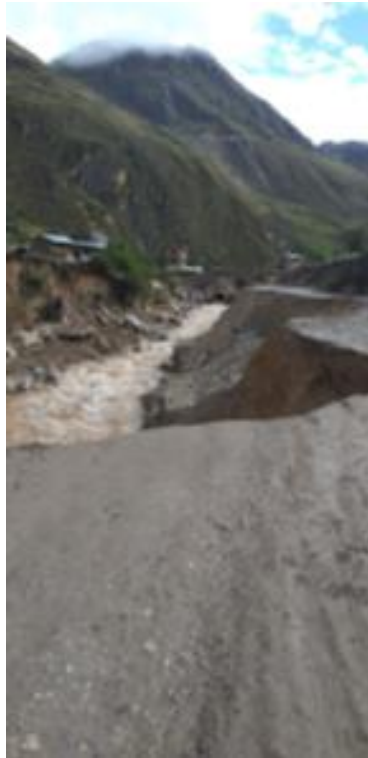
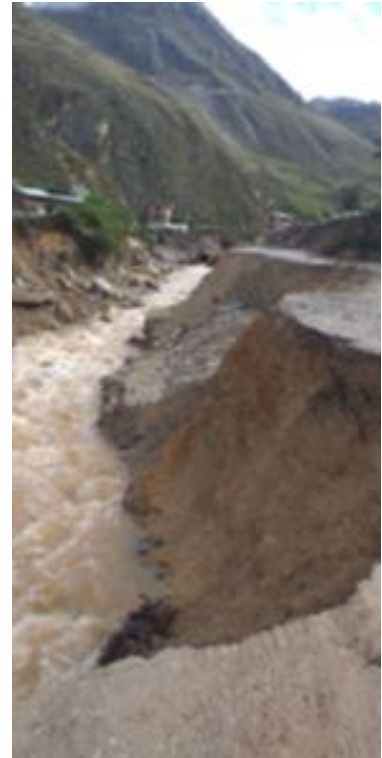
Actividades:
PROGRESIVA KM. 201+000 A KM. 201+600
VISITA DE MONITOREO A LA VIA : SECTOR RAPIT (COLAPSO DE LA VIA)

- 8) Incidentes: la Noche del día Sabado 02 y el día Domingo 03 ha ocurrido una crecida de la laguna MOLPAPAMPA, ocasionando la inundación, y daño a la via existente en la progresiva 201+000 en un tramo de 600 metros ocasionando colapso a la vía, actualmente NO HAY PASO EN ESTE SECTOR.

CDescripcion_____:
En la progresiva km. 201+000 a km. 201+600 se ha debordado en la zona de descarga de la laguna MOLPAPAMPA, ocasionando la perdida de la plataforma de la vía existente, impidiendo el paso de personas y vehículos. No hay personal de la Contratista y Supervisión en el sitio.

Se requiere la intervención URGENTE a la Progresiva KM. 201+000 a km. 201+600 donde la inundación a dañado la plataforma de la vía, actualmente NO HAY PASO por este sector. Se requiere la presencia de la Contratista con equipos y maquinarias en el sector.

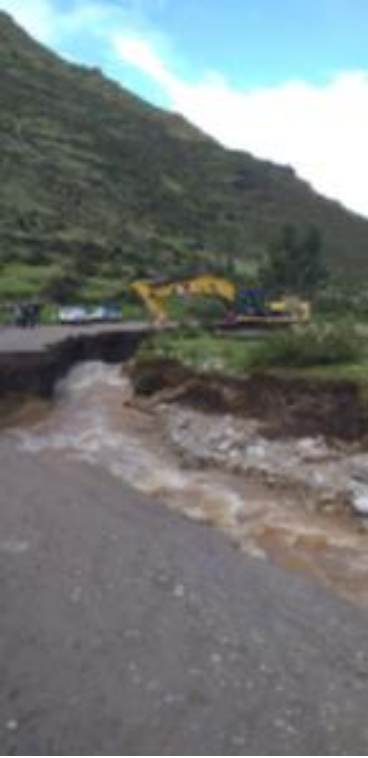
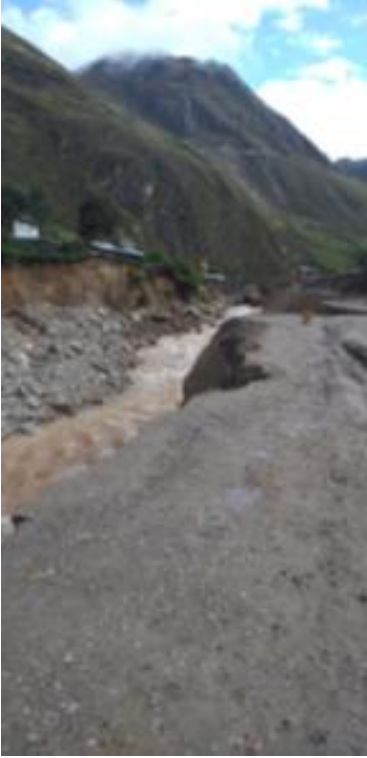
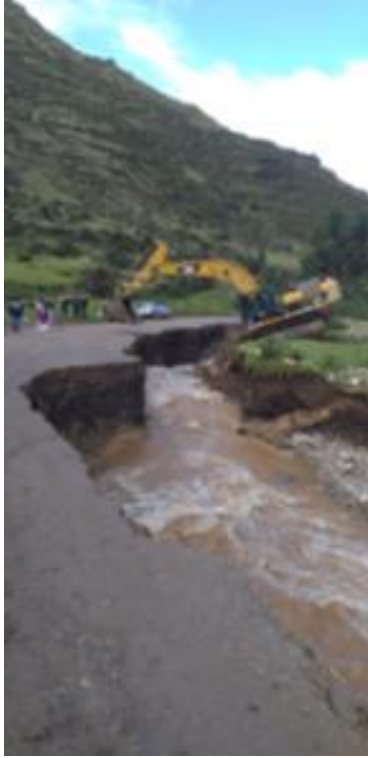
Actividades:
PROGRESIVA KM. 201+000 A KM. 201+600
VISITA DE MONITOREO A LA VIA : SECTOR RAPIT (COLAPSO DE LA VIA)

CDescripcion_____:
En la progresiva km. 201+000 a km. 201+600 se ha desbordado en la zona de descarga de la laguna MOLPAPAMPA, ocasionando la perdida de la plataforma de la vía existente, impidiendo el paso de personas y vehículos. No hay personal de la Contratista y Supervisión en el sitio. Se observa una excavadora de oruga en el lado derecho de la vía. Se requiere la presencia de maquinarias en la zona.

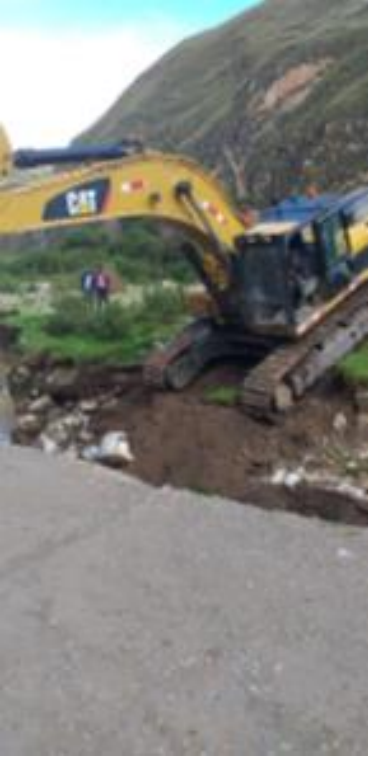
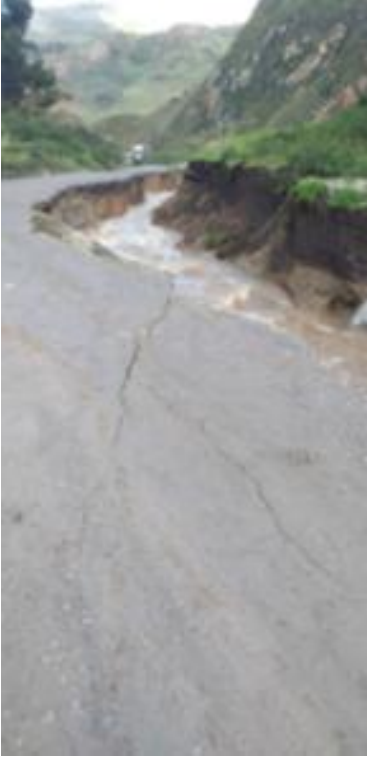
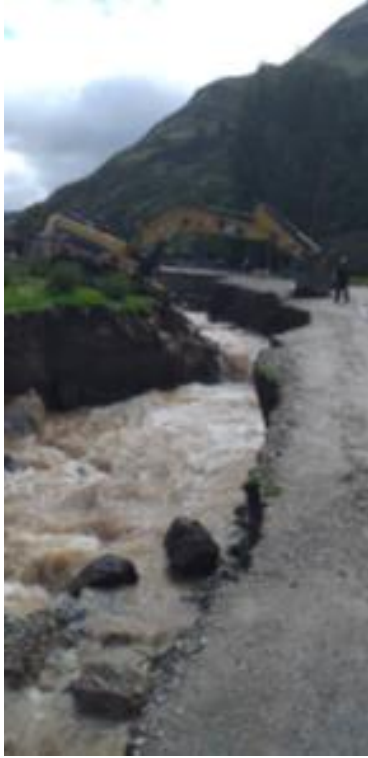
Actividades:
PROGRESIVA KM. 201+600
VISTA DE MONITOREO A LA VIA: SECTOR RABIT

CDescripcion _____:
En la progresiva km. 201+000 a km. 201+600 se ha debordado en la zona de descarga de la laguna MOLPAPAMPA, ocasionando la perdida de la plataforma de la vía existente, impidiendo el paso de personas y vehículos. se observa agrietamientos en los bordes de la vía. Se requiere con urgencia la presencia de maquinarias y equipos en la zona colapsada. NO HAY PASO
