## BITACORA ELECTRÓNICA DE OBRA

<b>Confirma Bitacora:</b> Si	<b>Nro Informe:</b> 0002	<b>Fecha Informe:</b> 05-01-2021	<b>Nombre De La Obra:</b> Carretera Oyon- Ambo, Tramo II: Dv. Cerro de Pasco- Dv. Chacayan	<b>Personal Encargado:</b> BORIS WALTER AYLLÓN CARCELÉN
---------------------------------	-----------------------------	-------------------------------------	---	---

### Panel Fotográfico de la Bitacora de Obras

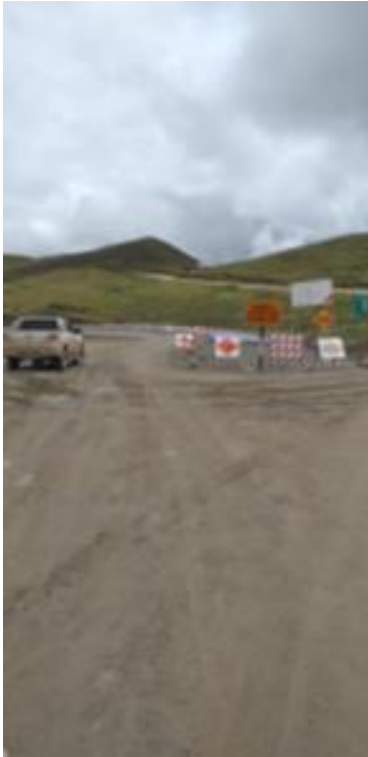
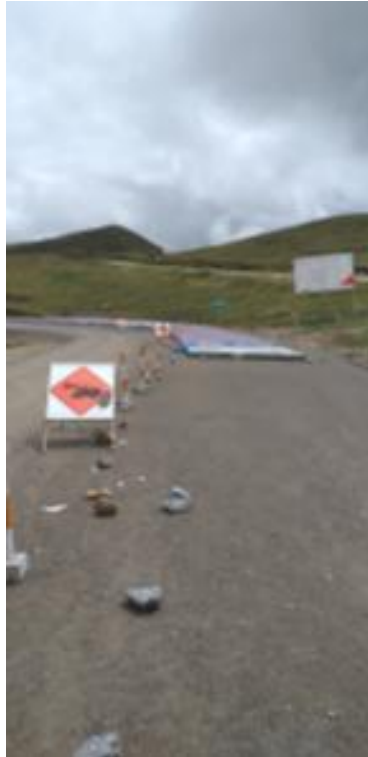
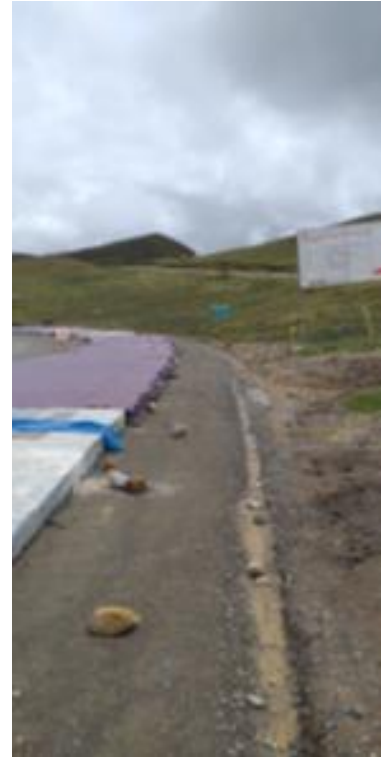
**Actividades:**  
PROGRESIVA KM. 181+000  
VISITA DE MONITOREO AL INICIO DEL TRAMO II: ( DESVIO CERRO DE PASCO)

En la progresiva KM. 181+000 se realiza la visita de monitoreo hacia el inicio del tramo 2, se tuvo que utilizar una vía alterna ubicado en la progresiva Km. 203+000 puesto que en la progresiva KM. 201+000 ( sector Rabit ) no hay paso, obligando tomar una vía alterna que llega hasta el desvío Cerro de Pasco y llegar al inicio del tramo 2 donde se observa que no hay actividades en ejecución, se verifica el pavimento de concreto hidráulico ejecutado desde la progresiva km. 181+100 hasta el km. 181+680.

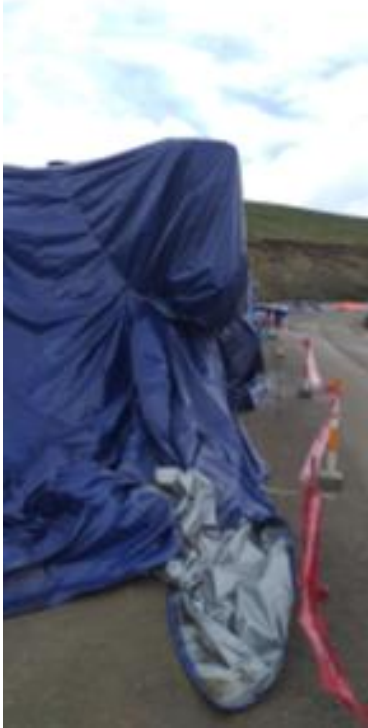
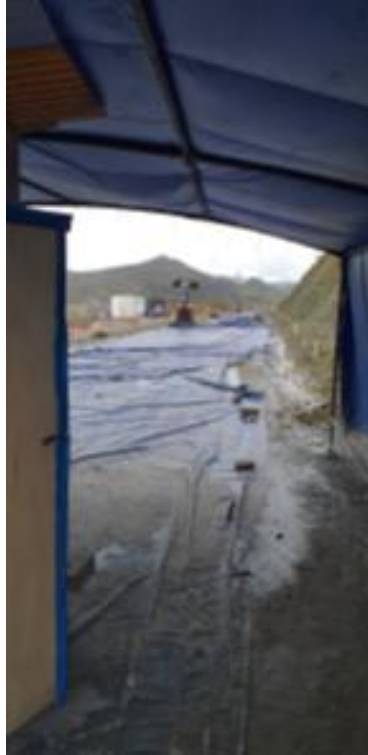
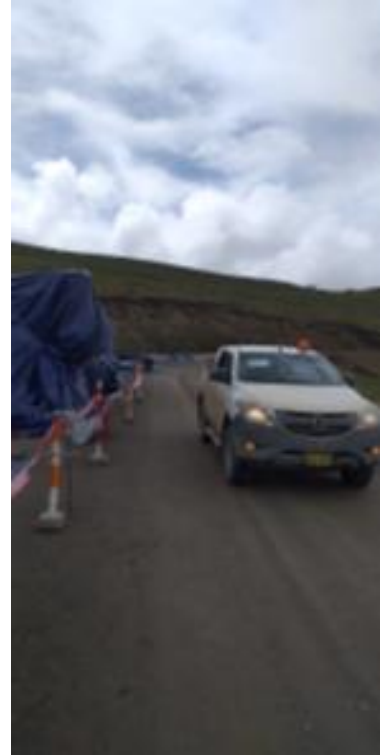
PROGRESIVA KM. 181+700

En la progresiva Km. 181+700 se realiza visita de monitoreo al sitio donde se estaciona la pavimentadora de concreto, En el sitio se encuentra un vigilante, los trabajadores no han iniciado actividades de campo. solo se ha pavimentado desde la progresiva 181+100 hasta la progresiva Km. 181+860 en el lado derecho de la vía.

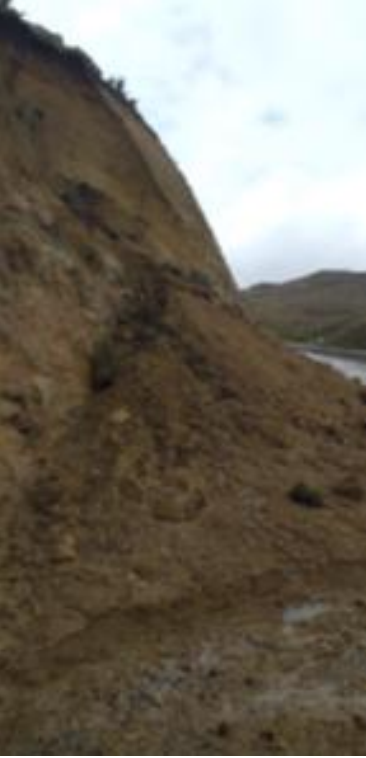
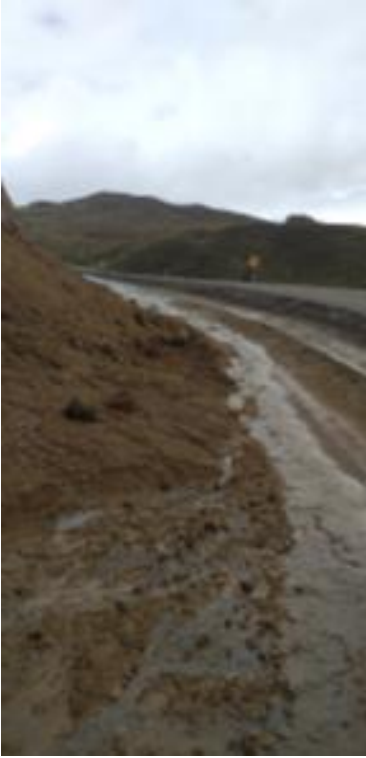
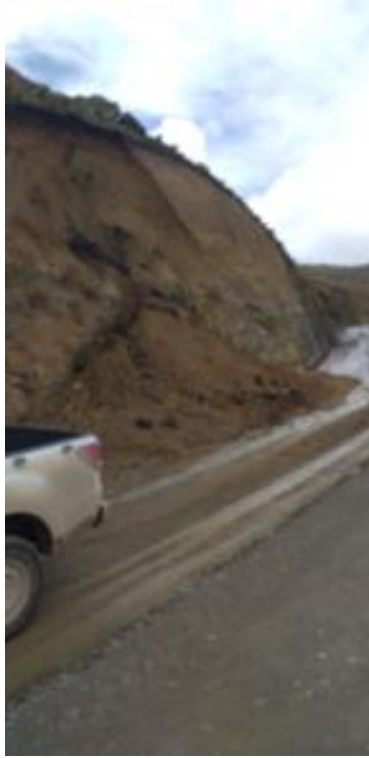
**Actividades:**  
PROGRESIVA KM. 182+770  
VISITA DE MONITOREO EN LA VIA: ZONA DE DERRUMBE

**CDescripcion\_\_\_\_\_:**  
En la progresiva Km. 182+770 se realiza la visita de monitoreo en la via y se observa un derrumbe ocurrido en el lado derecho de la via. No hay trabajadores de la contratista laborando en campo.

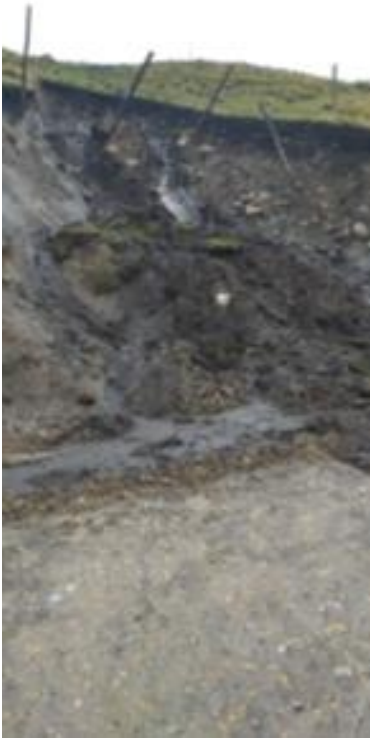
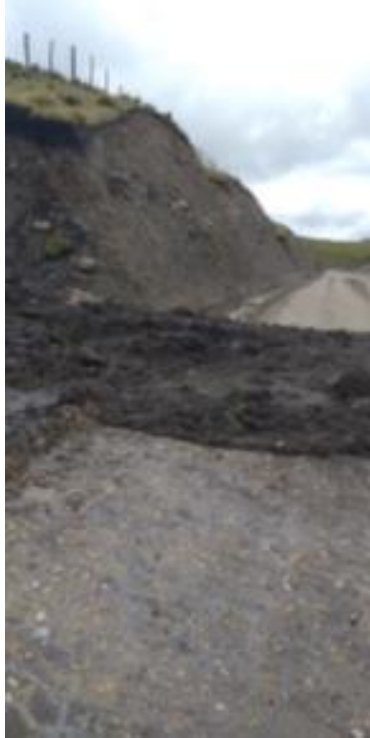
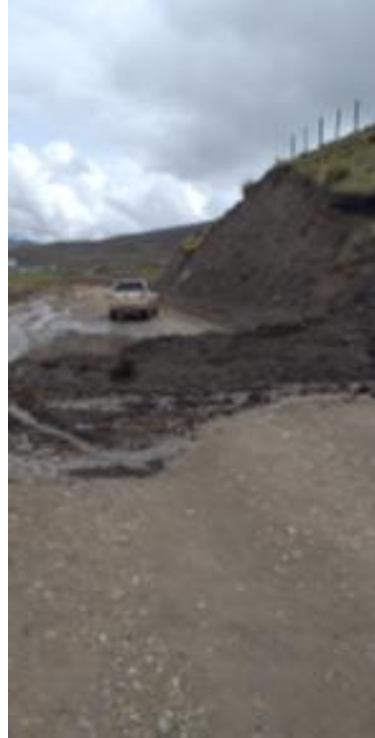
**Actividades:**  
PROGRESIVA KM. 187+180  
VISITA DE MONITOREO A LA VIA: ZONA DE DERRUMBES

**CDescripcion\_\_\_\_\_:**  
En la progresiva Km. 187+180 se realiza visita de monitoreo a la vía y se observa un derrumbe ocurrido que abarca toda la plataforma de la vía. No hay actividad de trabajo en este sector

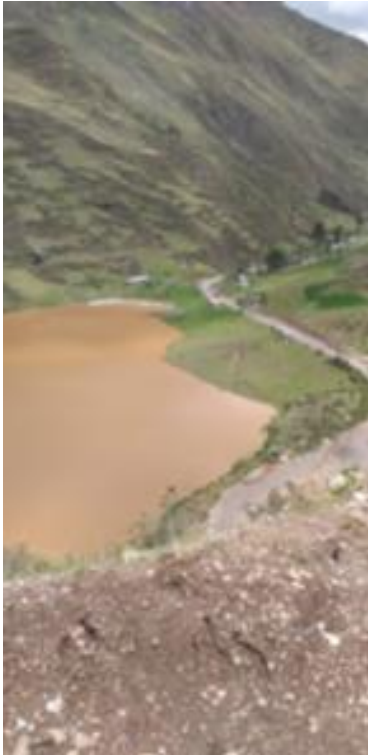
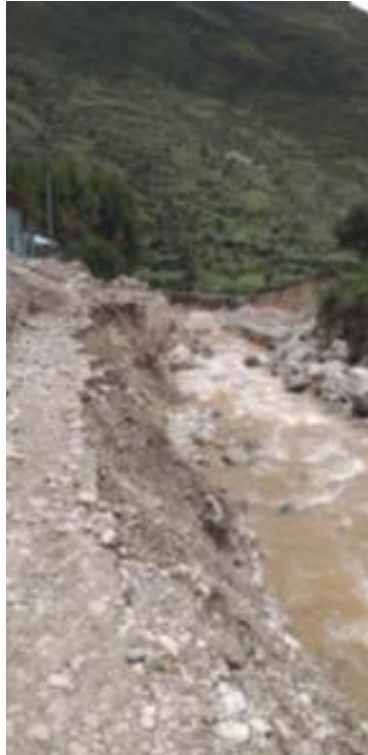
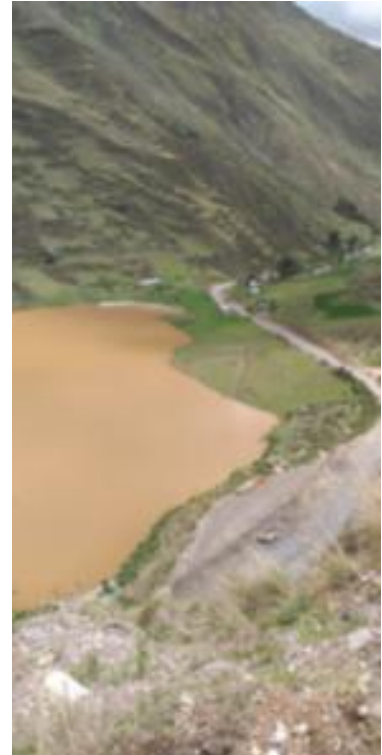
PROGRESIVA KM. 199+000

En la progresiva KM. 199+000 se realiza visita de monitoreo a la laguna Milpopampa, laguna que se forma producto de las precipitaciones, esta laguna se forma en temporada de invierno y causa inundaciones aguas abajo, las comunidades han construido un canal de descarga, pero la misma es insuficiente para el caudal que descarga en temporada de invierno.

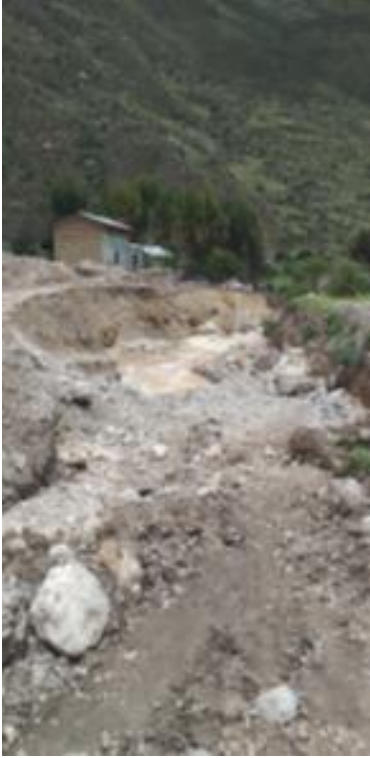
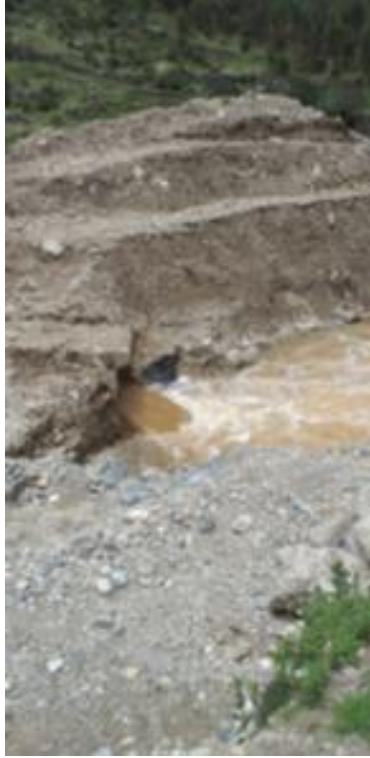
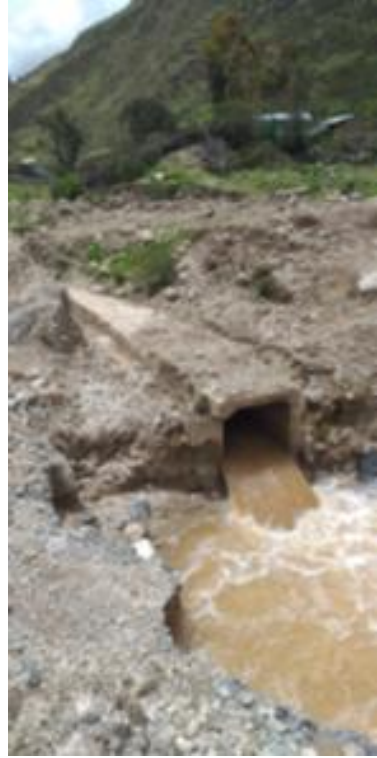
**Actividades:**  
PROGRESIVA KM. 201+000  
VISITA DE MONITOREO A LA ZONA DE DESCARGA DE LA LAGUNA MILPOPAMPA

8) Incidentes: la Noche del día Sabado 02 y el día Domingo 03 ha ocurrido una crecida de la laguna MiLPoPAMPA, ocasionando la inundación, y daño a la vía existente en la progresiva 201+000 en un tramo de 600 metros ocasionando colapso a la vía, actualmente NO HAY PASO EN ESTE SECTOR.

**CDescripcion\_\_\_\_\_:**  
En la progresiva KM. 201+000 se realiza el monitoreo en la zona donde se descarga el agua acumulado en la laguna Milpopampa , que ha ocasionado el colapso de la vía de manera longitudinal en unos 600 metros. es necesario solucionar este sector puesto que no hay paso de vehículos. La laguna sigue descargando un gran caudal de agua ocasionando fallas de borde y la destrucción de la vía existente.

Se requiere la intervención URGENTE a la Progresiva KM. 201+000 a km. 201+600 donde la inundación a dañado la plataforma de la vía, actualmente NO HAY PASO por este sector. Se requiere la presencia de la Contratista con equipos y maquinarias en el sector.

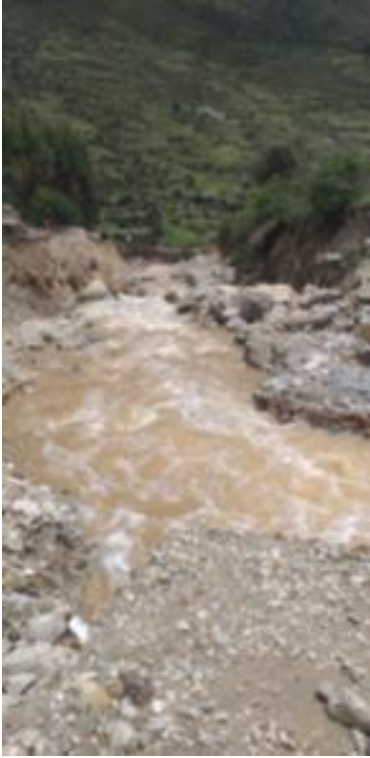
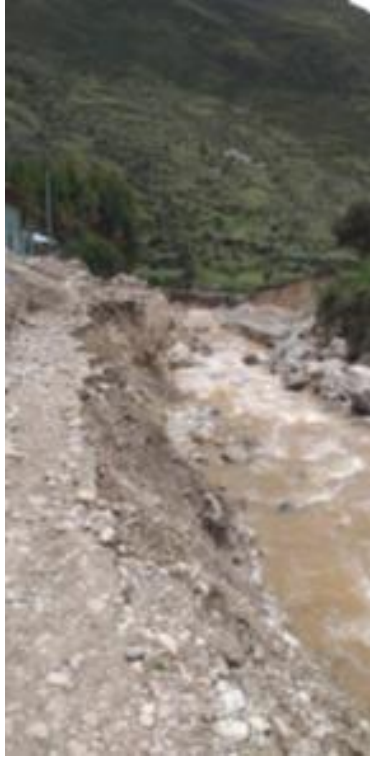
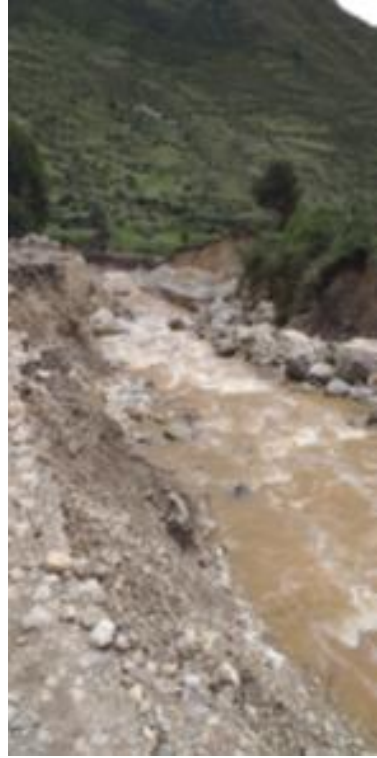
**Actividades:**  
PROGRESIVA KM. 201+000 a KM 201+600  
VISITA DE MONITOREO AL SITIO DONDE OCURRIO COLAPSO DE LA VIA:

**CDescripcion\_\_\_\_\_:**  
En la progresiva Km. 201+000 a km. 201+600 se realiza la visita de monitoreo al sector donde ha ocurrido el desborde de las aguas de la laguna Milpopampa donde a ocasionado falas de borde en la via existente, se ha perdido gran parte de la plataforma derecha de la vía. hasta los momentos no se realiza ninguna actividad de maquinarias y de personal de la contratista.
