BITACORA ELECTRÓNICA DE OBRA

Confirma Bitacora: Si	Nro Informe: 003	Fecha Informe: 06-01-2021	Nombre De La Obra: Carretera Moquegua - Omate - Arequipa Tramo: Il km. 35 al km. 153.50	Personal Encargado: CUTIPA MONZON NESTOR ARNULFO
---------------------------------	----------------------------	-------------------------------------	---	--

Nro INFORME 003

REPORTE DEL MIERCOLES 06 DE ENERO DEL 2021

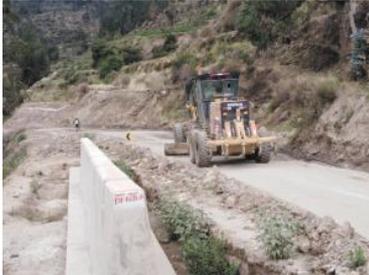
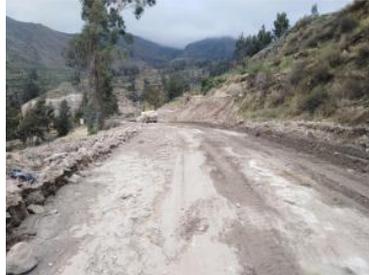
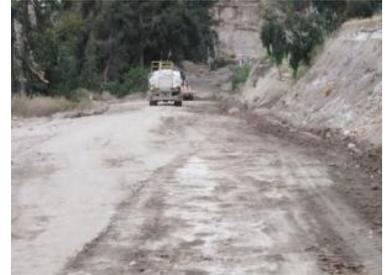
UBICACION: KM 151+600

LIMPIEZA DE PLATAFORMA

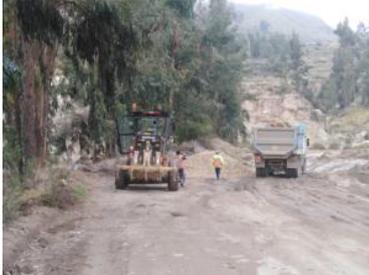
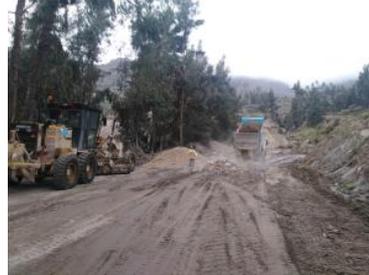
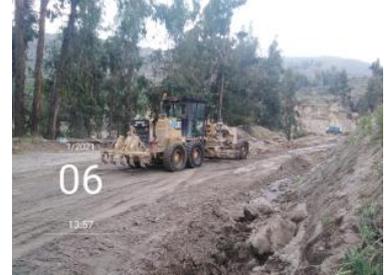
UBICACION : PROGRESIVA KM 151+900

HABILITADO DE PLATAFORMA PARA EL TRANSITO VEHICULAR

PERSONAL UTILIZADO: 02 VIGIAS, 01 PEON Y 01 JEFE DE GRUPO

MAQUINARIA(INCL. OPERADOR) : 01 CARGADOR FRONTAL , 01
MOTONIVELADORA, 01 VOLQUETE, 01 MICRO BUS TRASLADO DE PERSONAL

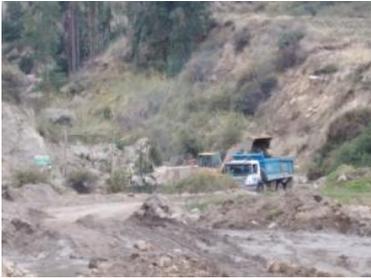
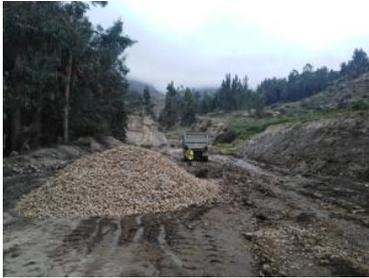
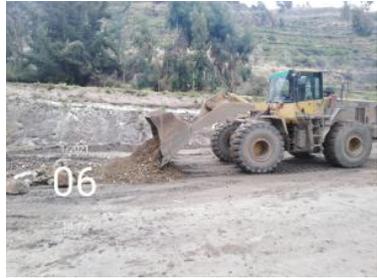
Actividades:
UBICACION: PROGRESIVA KM 151+900

CDescripcion_____:
HABILITADO DE PLATAFORMA PARA EL TRANSITO NORMAL Y SEGURO DE VEHICULOS

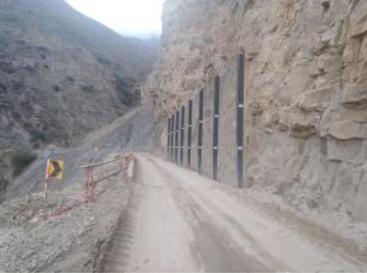
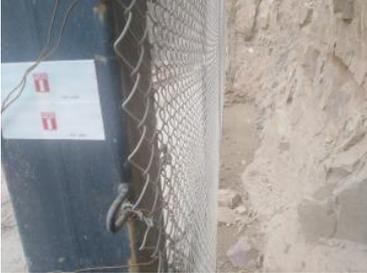
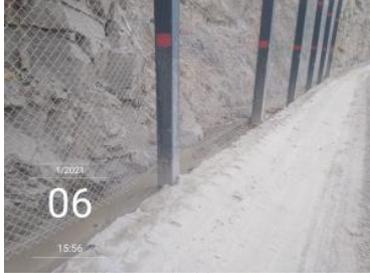
Actividades:
UICACION: PROGRESIVA KM 121+023
FARALLON - LOSA EN VOLADIZO

CDescripcion _____:
SE VERIFICO LA LOSA EN VOLADIZO, NO PRESENTA FISURAS NI FALLAS ESTRUCTURALES.
SE RECOMIENDA QUE EL L.I DE LAS COLUMNAS METALICAS DEBE EVITAR EL FLUJO DE AGUAS PLUVIALES PARA NO PERMITIR LA EROSION E INFILTRACION EN LOS ANCLAJES A LA ROCA QUE PODRIAN DEBILITAR LA ESTRUCUTRA.

EN EL FARALLON, SE RECOMIENDA QUE EL L.I DE LAS COLUMNAS METALICAS DEBE EVITAR EL FLUJO DE AGUAS PLUVIALES PARA NO PERMITIR LA EROSION E INFILTRACION EN LOS ANCLAJES A LA ROCA QUE PODRIAN DEBILITAR LA ESTRUCTURA.
