BITACORA ELECTRÓNICA DE OBRA

Confirma Bitacora: Si
Nro Informe: 0003
Fecha Informe: 06-01-2021
Nombre De La Obra: Carretera Oyón- Ambo, Tramo II: Dv. Cerro de Pasco- Dv. Chacayan
Personal Encargado: BORIS WALTER AYLLÓN CARCELÉN

OBRA: Mejoramiento de la Carretera OYON - AMBO TRAMO 2 DESVIO CERRO DE PASCO DESVIO CHACAYAN TRAMO 2 progresiva km. 181+000 a la progresiva km. 230+000

Panel Fotográfico de la Bitacora de Obras

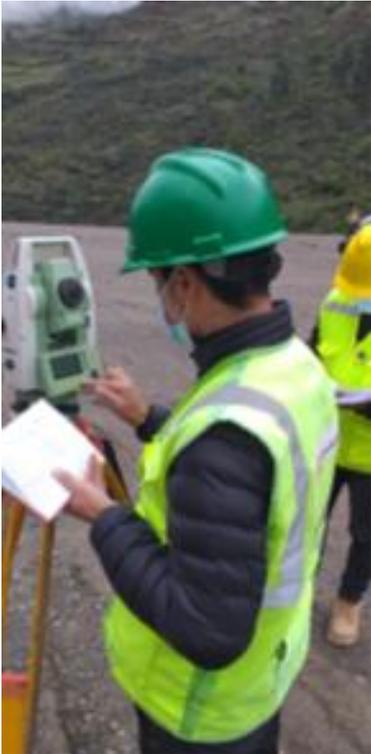
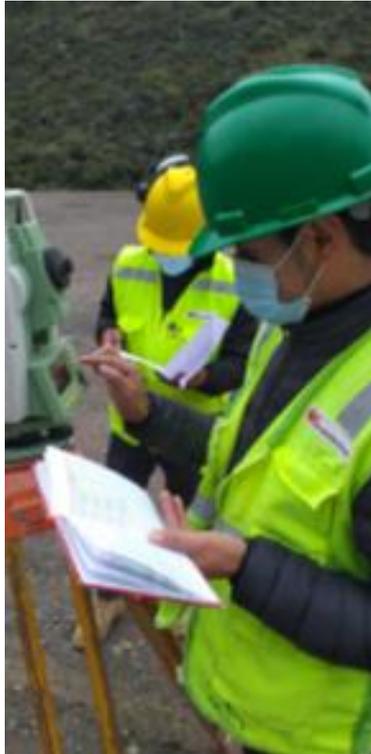
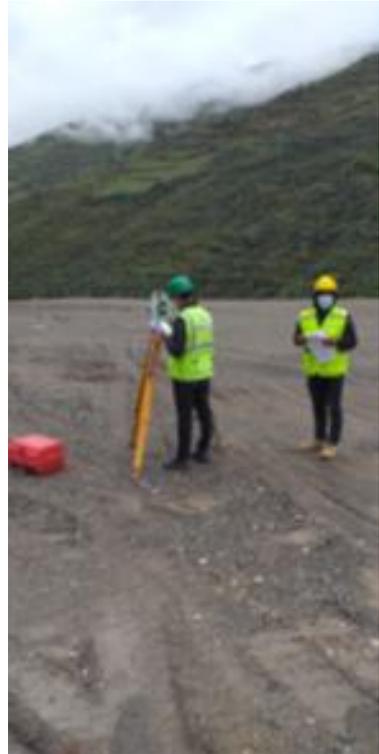
Actividades:
PROGRESIVA KM. 220+360
VISITA DE MONITOREO A LAS ACTIVIDADES TOPOGRAFICAS DE LA SUPERVISIÓN:

CDescripcion _____:
En la progresiva Km. 220.360 se realiza la visita de monitoreo en la vía. donde el equipo de topografía de la Supervisión realizan actividades de verificación de nivelación y replanteo en el DME 220+360. Trabajan : 1 topógrafo, 1 nivelador, 3 auxiliares de topografía y un chofer con camioneta. utilizan un equipo estación total, prismas y winchas.

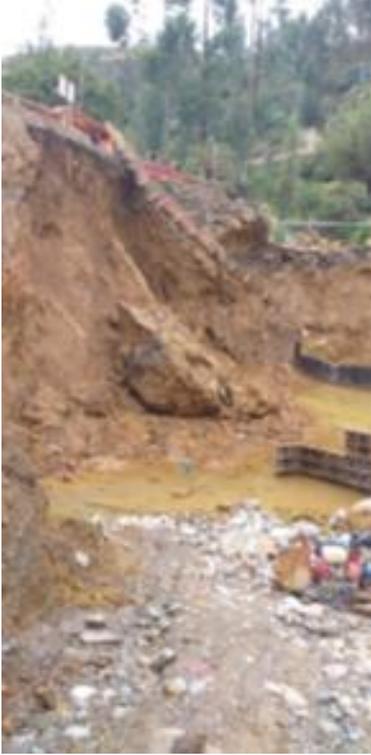
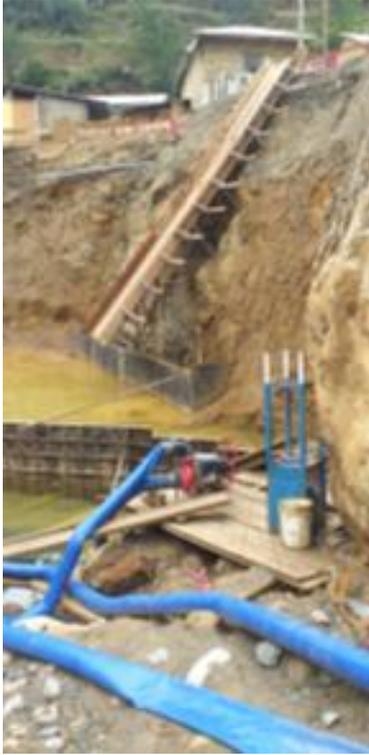
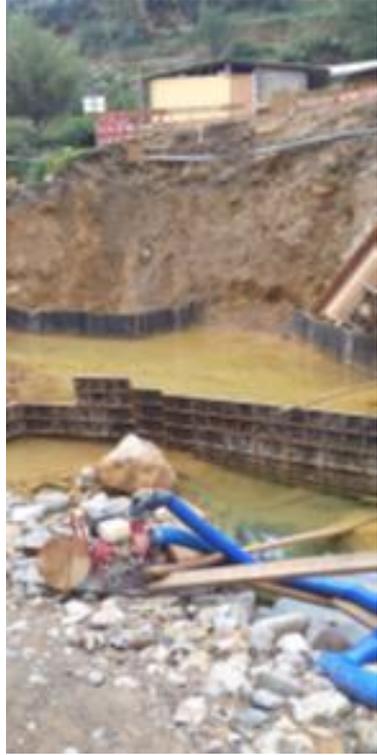
Actividades:
PROGRESIVA KM. 223+369
VISITA DE MONITOREO AL PUENTE MENOR: MICHIVILCA

CDescripcion _____:
En la progresiva KM. 223+369 se realiza visita de monitoreo al puente Michivilca donde se observa que continua los cimientos inundados, se observa el derrumbe en el lado izquierdo donde se ubicara el estribo izquierdo del puente Michivilca. En el sitio hay un solo trabajador encargado de prender las bombas de achique. Se requiere atención a este sitio.

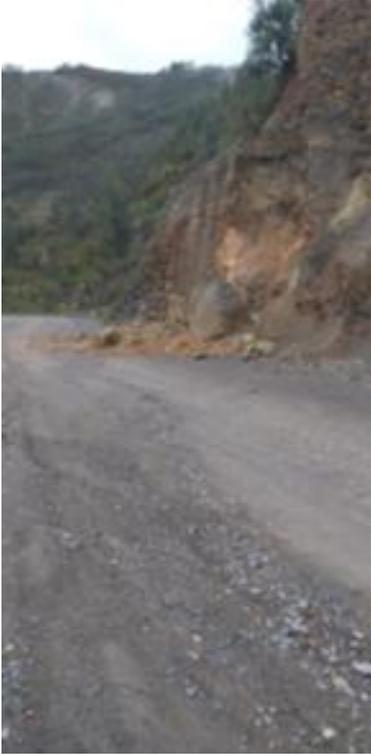
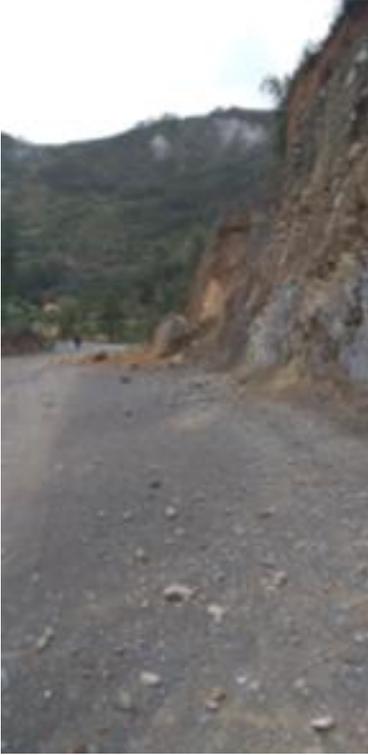
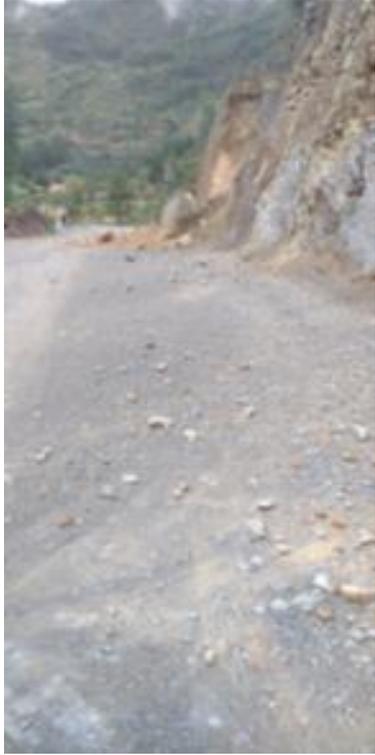
Actividades:
PROGRESIVA KM. 228+380
VISITA DE MONITOREO A LA VIA: ZONA DE DERRUMBES

CDescripcion_____:
En la progresiva KM. 228+380 se realiza la visita de monitoreo a la via, donde se detecta una zona de derrumbes donde el principal derrumbe ha ocasionado la obstrucción de la mitad de la vía. desde los taludes ocurren caídas de rocas tipo canto rodado que puede causar accidentes. La contratista no ha iniciado con las actividades de mantenimiento de trafico y seguridad vial en esta zona.

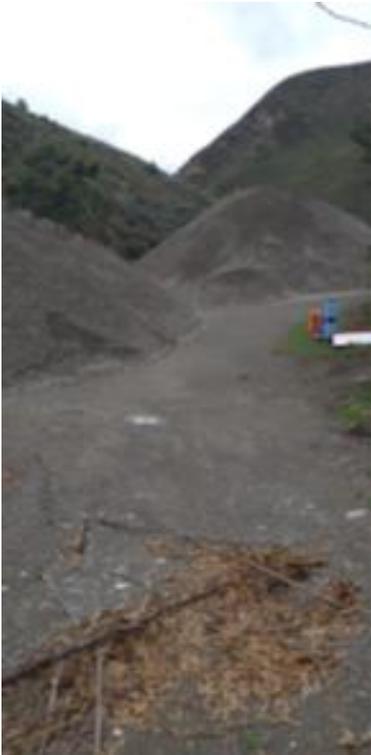
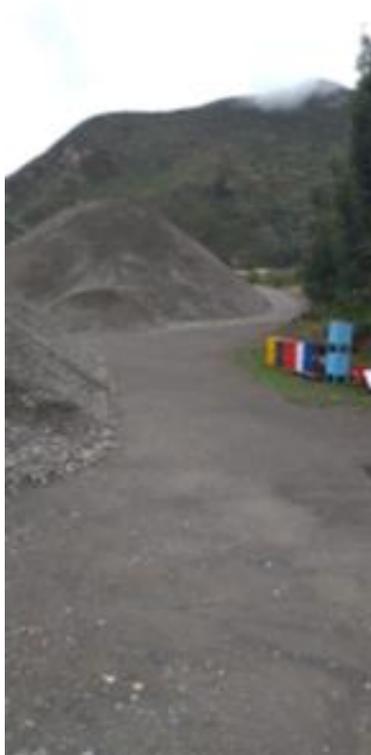
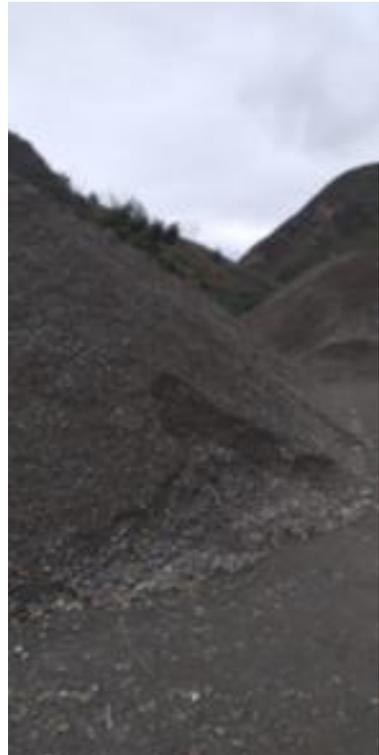
Actividades:
PROGRESIVA KM. 228+400
VISITA DE MONITOREO AL CENTRO DE ACOPIO DE MATERIAL DE LA CANTERA AGOCHACAN:

CDescripcion_____:
En la progresiva Km. 228+400 se realiza la visita de monitoreo al centro de acopio de material granular de subbase y rellenos de la cantera Agochacan, se observa que esta sin actividad

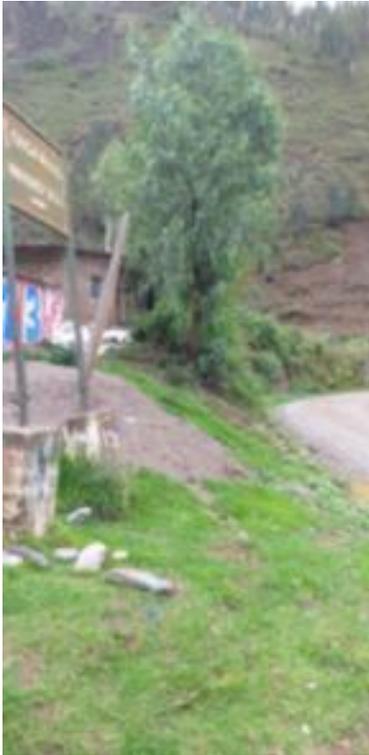
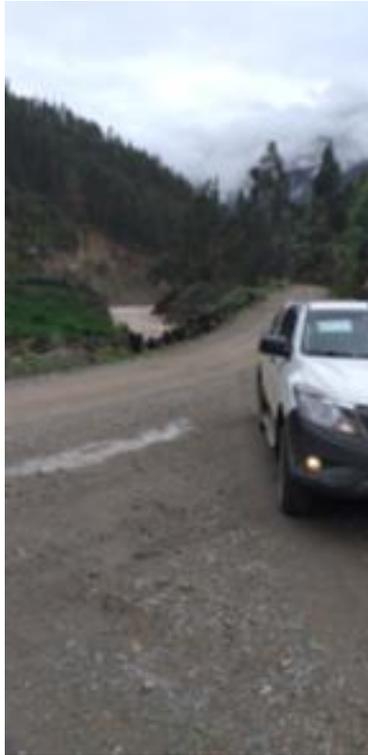
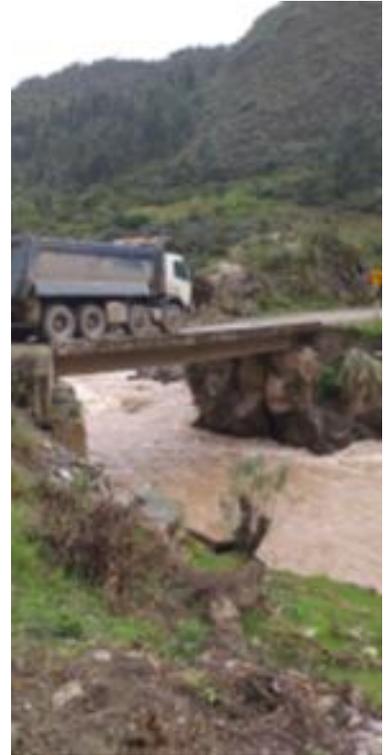
Actividades:
PROGRESIVA KM. 230+000
VISITA DE MONITOREO AL FINAL DEL TRAMO 2 : Desvio Chacayan

CDescripcion_____:
En la progresiva KM. 230+000 se realiza la visita de monitoreo al final del tramo 2 : Desvio Chacayán , donde continua sin actividad., se observo la crecida del rio que pasa por el puente escondido.

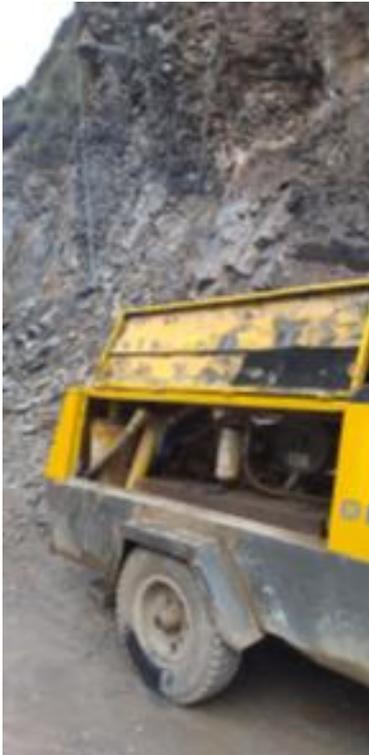
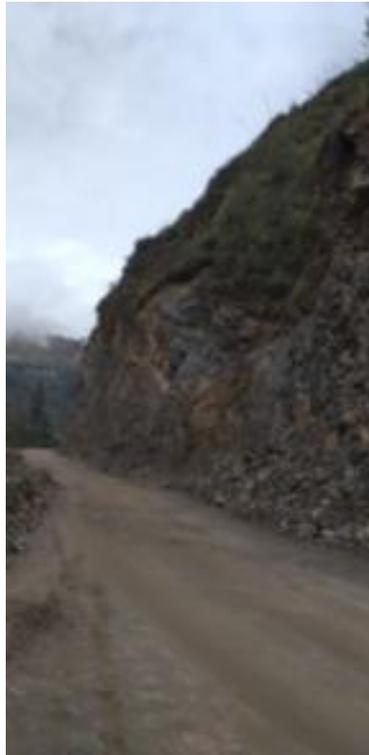
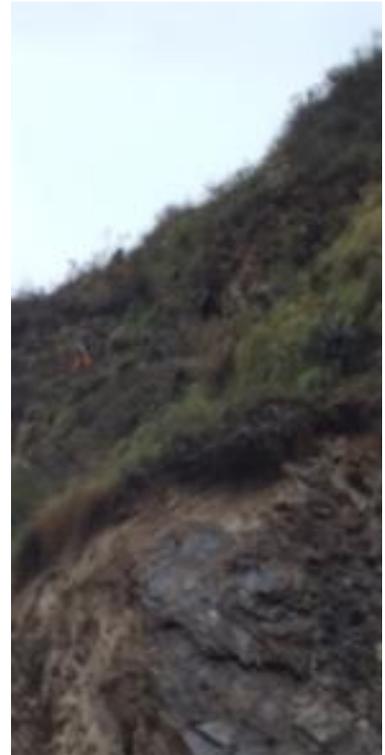
Actividades:
PROGRESIVA KM. 216+400
200.0 MOVIMIENTO DE TIERRAS: 205.C EXCAVACION DE EXPLANACIONES EN ROCA FIJA

CDescripcion_____:
En la progresiva KM. 216+400 se verifica el único sitio donde se esta realizando actividades de excavación en roca fija . utilizando un equipo compresor con mangueras y dos martillos perforador manuales. En las terrazas construidas se realiza la perforación con martillos en roca fija , trabajan en el sitio 4 personas y un chofer.

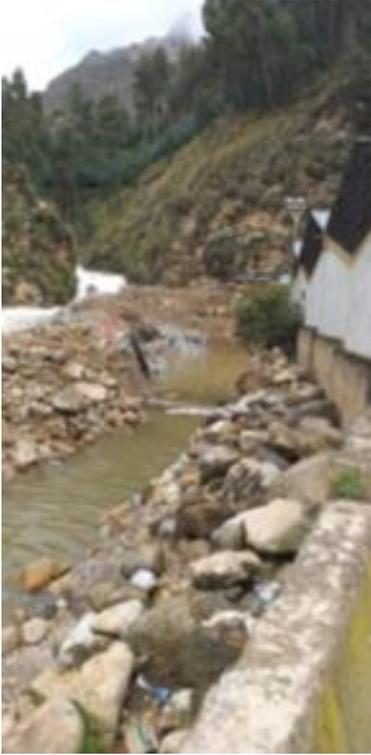
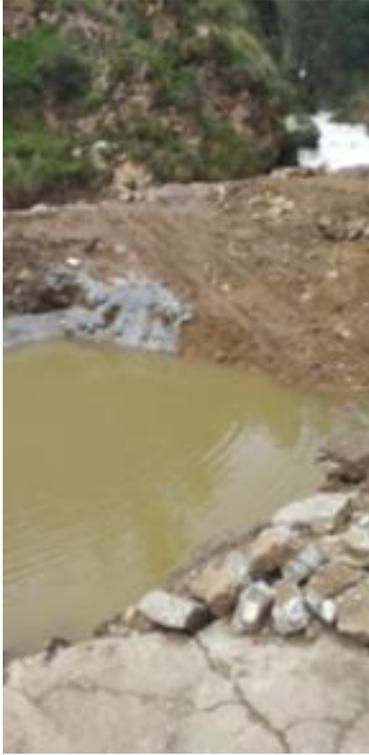
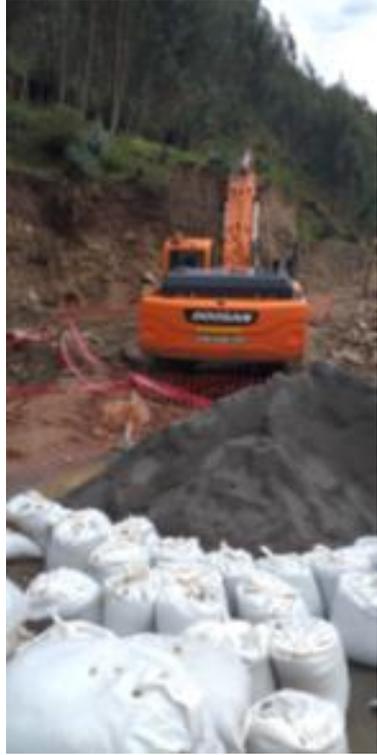
Actividades:
PROGRESIVA 204´+926
VISITA DE MONITOREO AL PUENTE MAYOR : GRAU (CHINCHE)

CDescripcion_____:
En la progresiva KM. 204+926 se realiza visita de monitoreo al puente mayor Grau. donde se observa las excavaciones realizadas donde se construira el estribo derecho del futuro puente, esta completamente inundado por las aguas del rio. Se observa que en este sitio no hay actividades. En el sitio hay una excavadora de oruga parada. y dos bombas de achique.

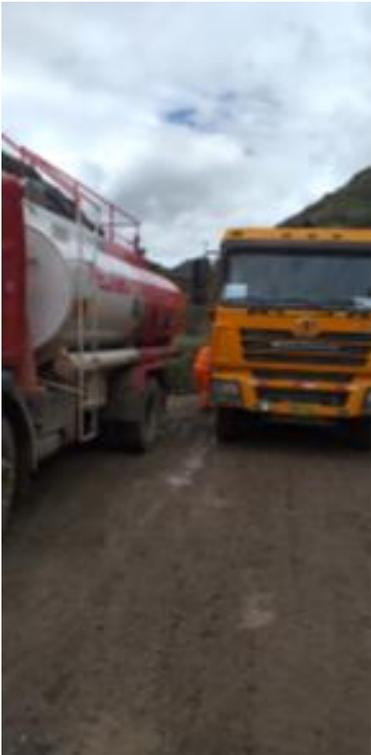
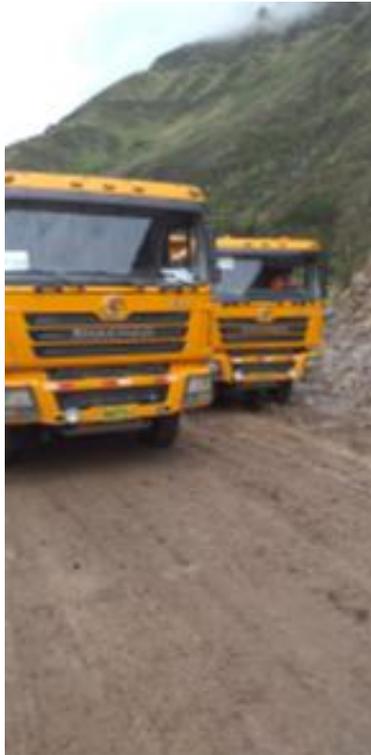
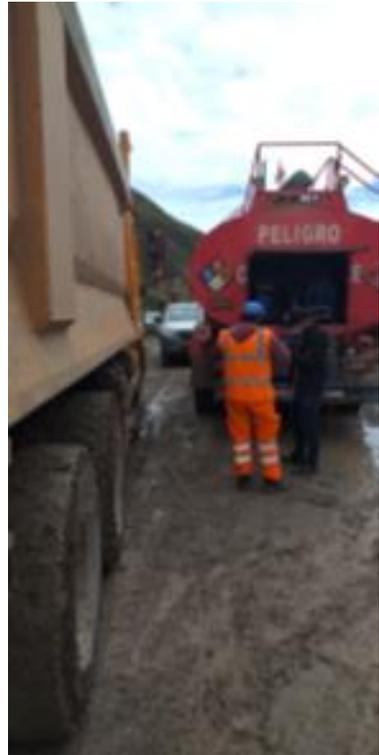
Actividades:
PROGRESIVA KM. 201+700
VISITA DE MONITOREO AL SECTOR RABIT: RECARGA DE COMBUSTIBLE A LOS VOLQUETES.

CDescripcion _____:
En la progresiva km. 201+700 se realiza el monitoreo a la zona donde se ha desbordado el cauce de la laguna Millpopampa hacia la vía existente , Se utilizan 4 volquetes para el transporte de material roca que lo extraen desde la progresiva KM. 209+980. Se observa los volquetes recargando combustible para realizar el transporte de la roca.

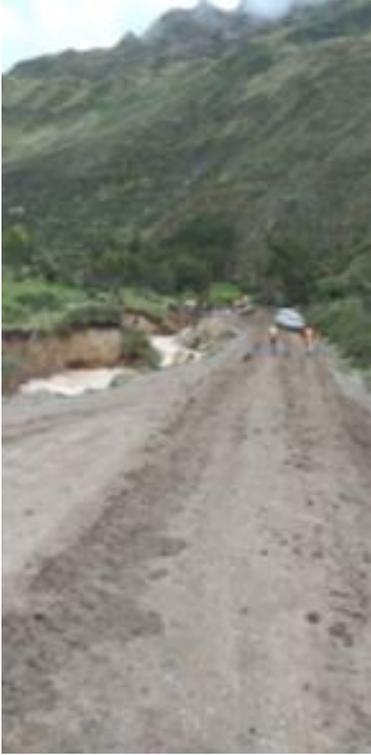
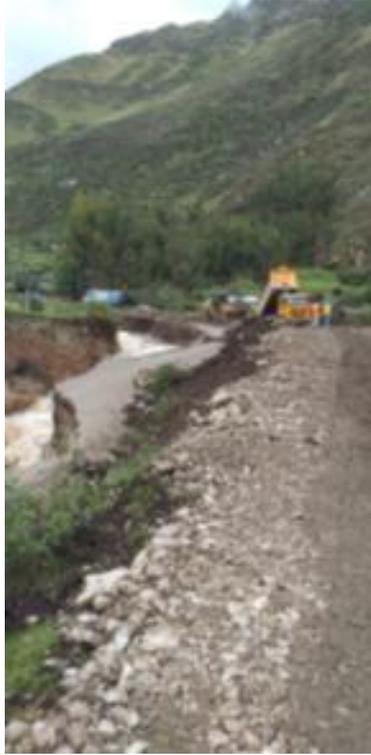
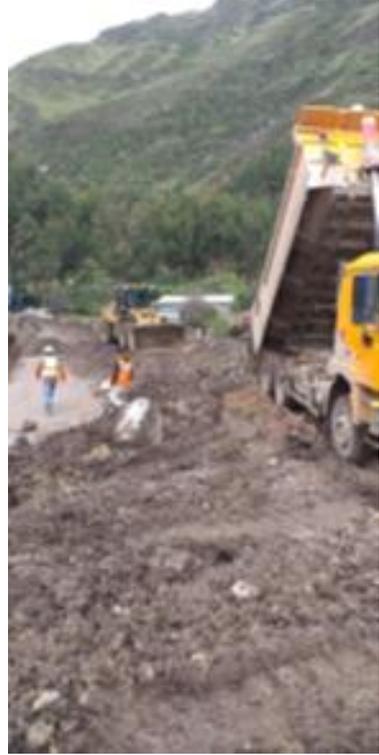
Actividades:
PROGRESIVA KM. 201+000 a KM. 201+600
VISITA DE MONITOREO EN LA ZONA DE VIA COLAPSADA: Sector rabit

8) Incidentes: la Noche del dia Sabado 02 y el dia Domingo 03 ha ocurrido una crecida de la laguna MilLPoPAMPA, ocasionando la inundación, y daño a la via existente en la progresiva 201+000 en un tramo de 600 metros ocasionando colapso a la vía, actualmente continua que NO HAY PASO para vehiculos en este sector.

CDescripcion_____:
En la progresiva KM. 201+000 a km. 201+600 se realiza la visita de monitoreo al sector rabit. Se observa la presencia de maquinarias en el sector afectado, realizando el enrocado en los márgenes de la quebrada formada. Utilizan 1 excavadora de oruga, un cargador frontal y cuatro volquetes para la carga y transporte de rocas. trabajan: 1 capataz, 4 chóferes, 2 operadores, 1 vigias,

Se ha iniciado la atención a la emergencia en la Progresiva KM. 201+000 a km. 201+600 donde la inundación a dañado la plataforma de la vía, actualmente NO HAY PASO por este sector. Se ha presentado la Contratista , con equipo excavador de oruga, un cargador frontal y cuatro volquetes. se realiza un enrocado en cada margen de la vía.

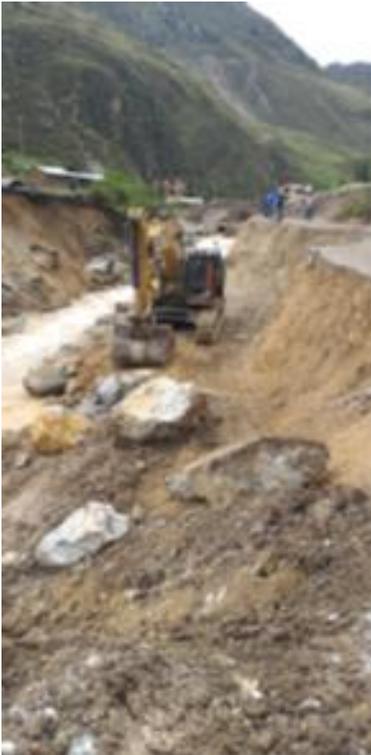
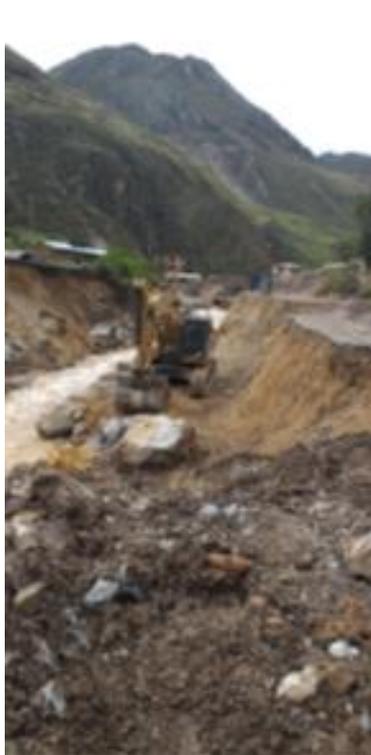
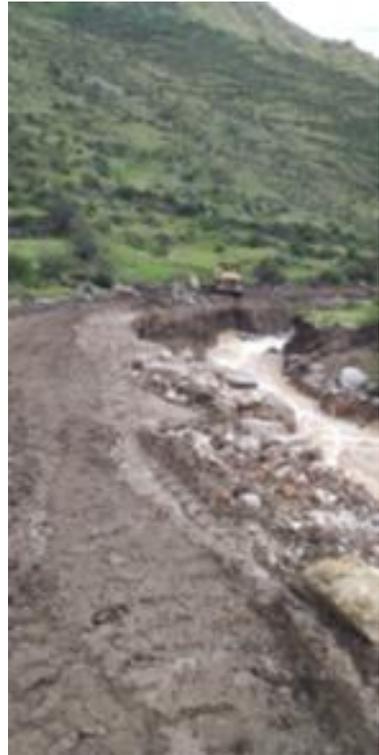
Actividades:
PROGRESIVA KM. 201+080
VISITA DE MONITOREO AL SECTOR RABIT: labores de emergencia

CDescripcion_____:
En la progresiva km. 201+080 se realiza la visita de monitoreo al sector rabbit. Se observa la presencia de un equipo excavador acomodando rocas grandes en cada margen del rio formado, los volquetes vienen cargados de rocas grandes y un cargador frontal se encarga de mejorar el acceso de los mismos hacia la excavadora . Utilizan 1 excavadora de oruga, un cargador frontal y cuatro volquetes para la carga y transporte de rocas. trabajan: 1 capataz, 4 choferes, 2 operadores, 1 vigias, Esta presente el especialista de obras de arte y drenaje y producción de la empresa Contratista.
