BITACORA ELECTRÓNICA DE OBRA

Confir ma Bitaco ra: Si	Nro Informe: 0004	Fecha Informe: 07-01-2021	Nombre De La Obra: Carretera Oyon- Ambo, Tramo II: Dv. Cerro de Pasco- Dv. Chacayan	Personal Encargado: BORIS WALTER AYLLÓN CARCELÉN
---	---------------------------------	-------------------------------------	---	---

NUMERO DE INFORME : 0004

OBRA: Mejoramiento de la Carretera OYON - AMBO TRAMO 2 DESVIO CERRO DE PASCO DESVIO CHACAYAN TRAMO 2 progresiva km. 181+000 a la progresiva km. 230+000

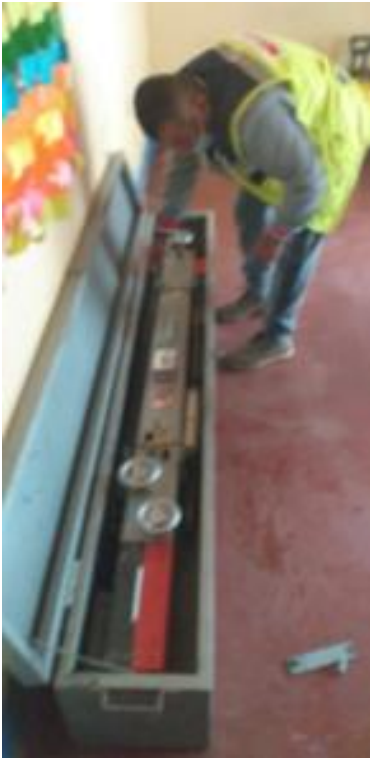
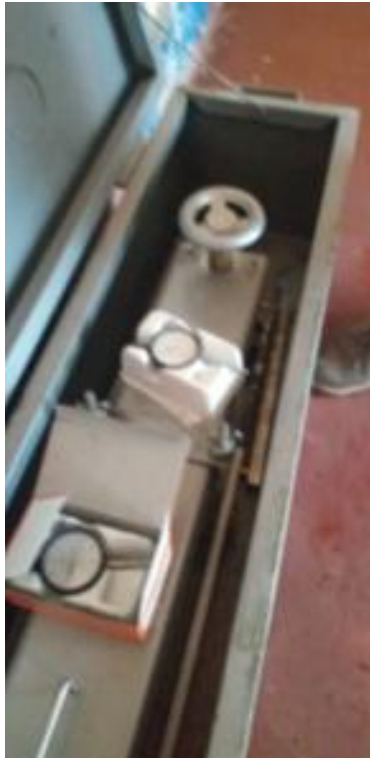
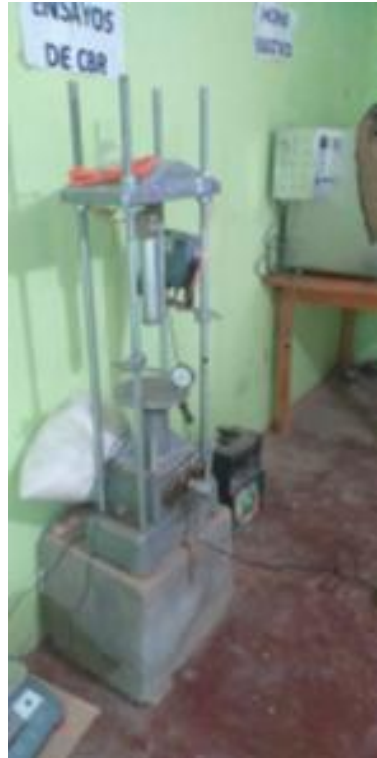
Actividades:
PROGRESIVA KM. 213+400
VISITA DE VERIFICACIÓN DE RECURSOS DE LA SUPERVISIÓN: EQUIPOS DE LABORATORIO DE LA SUPERVISIÓN

CDescripcion _____:
En la progresiva Km. 213+400 se realiza la visita de verificación de los recursos de la Supervisión en el laboratorio de Suelos y pavimentos. Donde se verifica los equipos que actualmente están en el laboratorio como: viga de benkelman con dos diales, prensa de CBR, tripode, prensa de concreto, balanzas, 2 equipo de humedad speedy, termómetros, tamices, proctor modificado, proctor estandar, equipo equivalente de arena, etc. En el sitio están presentes: 1 jefe de laboratorio, 2 controladores, 2 técnico de laboratorio, 2 auxiliar de suelos y pavimentos, 2 auxiliar de topografía, 1 auxiliar de laboratorio de la Supervisión

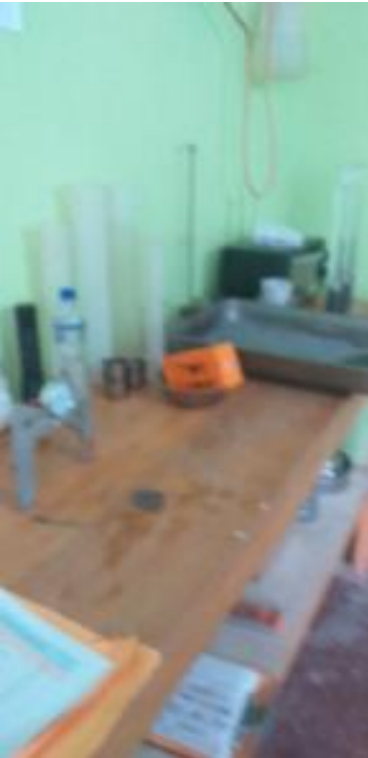
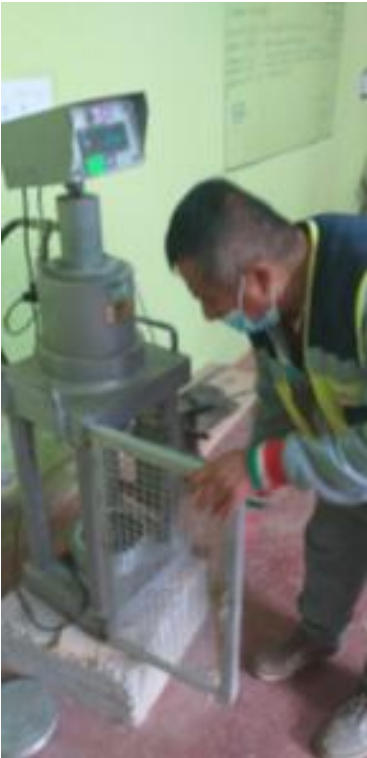
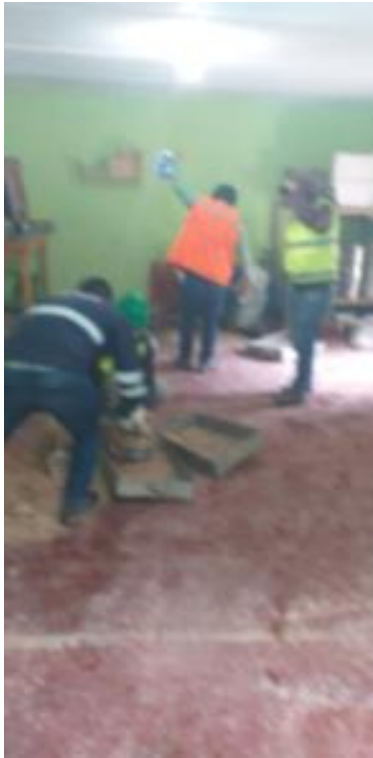
Actividades:
PROGRESIVA KM. 213+400
VISITA DE VERIFICACIÓN DE RECURSOS DE LA SUPERVISIÓN: EQUIPOS DE LABORATORIO DE LA SUPERVISIÓN

CDescripcion_____:
En la progresiva Km. 213+400 Se realiza visita de verificación de los recursos de la supervisión donde se revisa todos los equipos existentes en el laboratorio de suelos y pavimentos de la Supervisión .

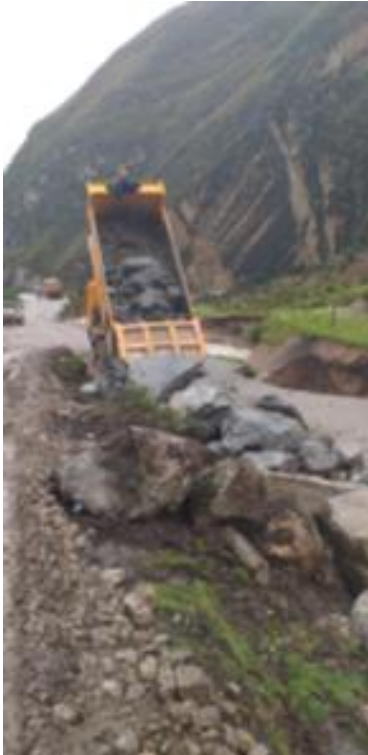
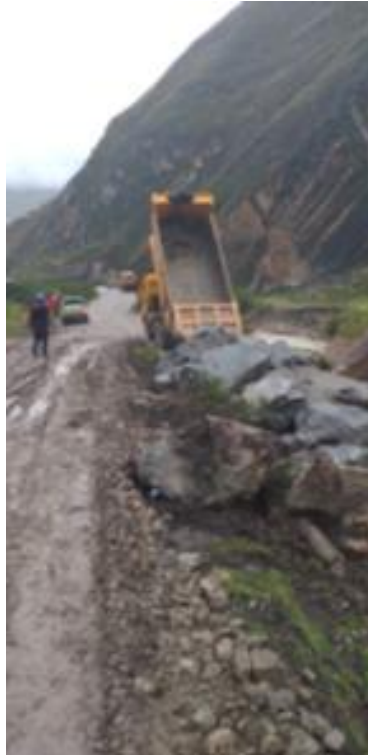
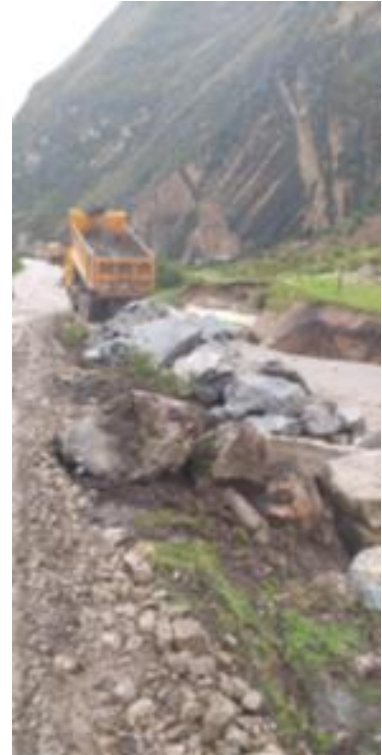
Actividades:
PROGRESIVA KM. 201+700
VISITA DE MONITOREO AL SECTOR RABI: TRANSPORTE DE ROCAS

En la progresiva KM. 201+700 se realiza la visita de monitoreo al sector Rabit, donde se verifica que la Contratista continua con el transporte de material roca, para realizar el enrocado en los márgenes del rio formado producto de la descarga de las aguas de la laguna Milpopampa, pero se observa las maquinarias completamente paralizadas. La comunidad del Sector Rabit no permiten que laboren en la zona afectada solicitando la presencia del Jefe de Supervisión y de las Autoridades Regionales.

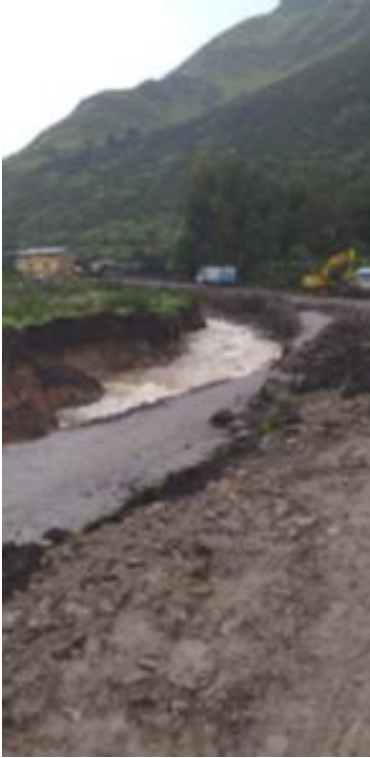
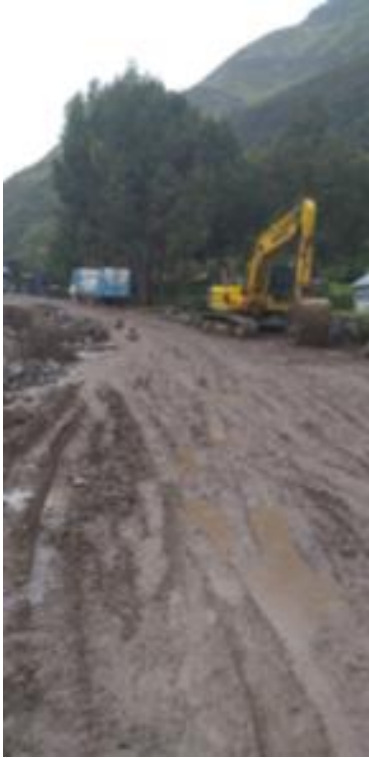
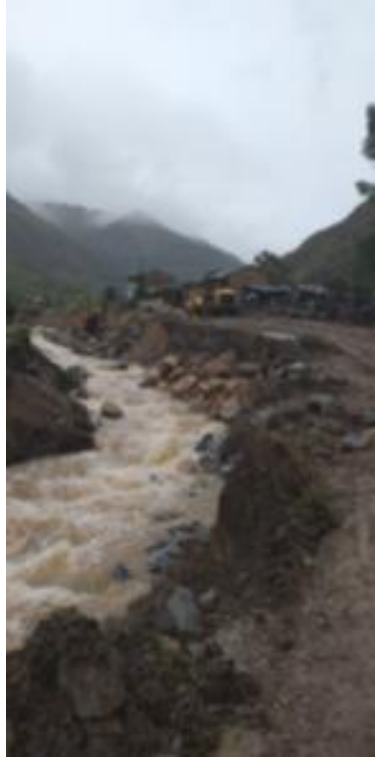
Actividades:
PROGRESIVA KM. 201+400
VISITA DE MONITOREO AL SECTOR RABI: MAQUINARIA PARALIZADA POR LA COMUNIDAD DEL SECTOR RABIT

CDescripcion _____:
En la progresiva Km. 201+400 se realiza la visita de monitoreo a las labores que se realizan en el Sector Rabi, Se observan los siguientes equipos: 2 excavadoras de oruga, 1 cargador frontal y 4 volquetes cargando rocas. Se observa que las maquinarias están paralizadas. Solo trabajan los volquetes descargando rocas en la progresiva km. 201+700. Las condiciones climatologicas son lluviosas y los pobladores del sector impiden que los operadores de las maquinarias laboren, exigen que se apersona el jefe de supervisión y autoridades regionales.

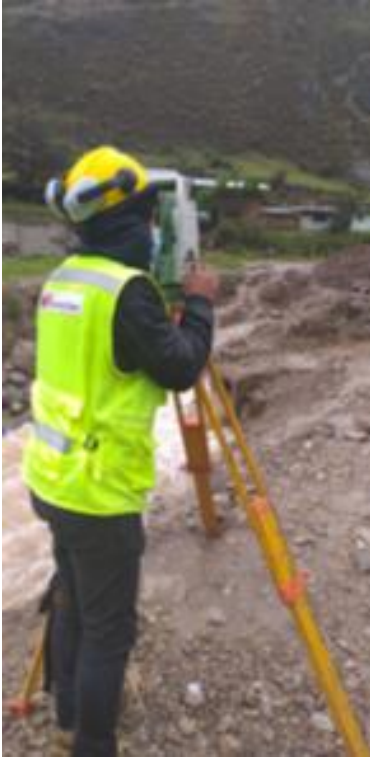
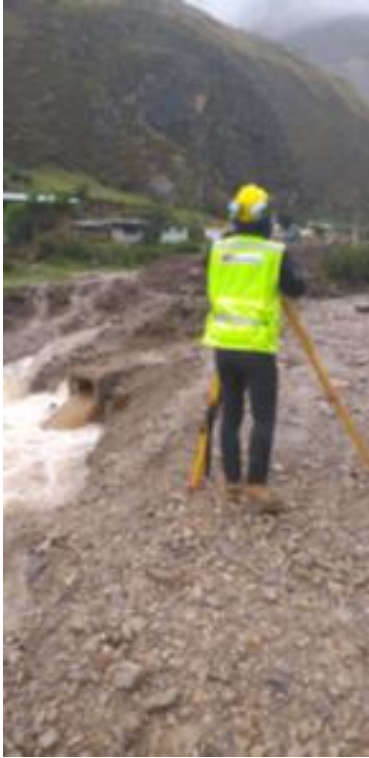
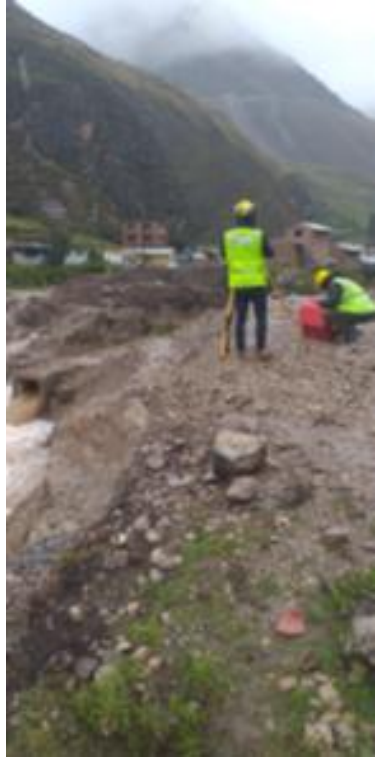
Actividades:
PROGRESIVA KM. 201+000
VISITA DE MONITOREO AL SECTOR RABI: LEVANTAMIENTO TOPOGRAFICO A TODA LA ZONA AFECTADA POR PARTE DEL PERSONAL DE SUPERVISION.

CDescripcion _____:
En la progresiva Km. 201+000 se realiza visita de monitoreo al sector Rabi y se verifica al personal de topografía de la Supervisión, realizando un levantamiento topográfico a la zona afectada. utilizan equipo de Estación Total , miras prismas , tripode y herramientas menores, participan 1 Topógrafo, 1 Nivelador, 2 auxiliares de topografía.

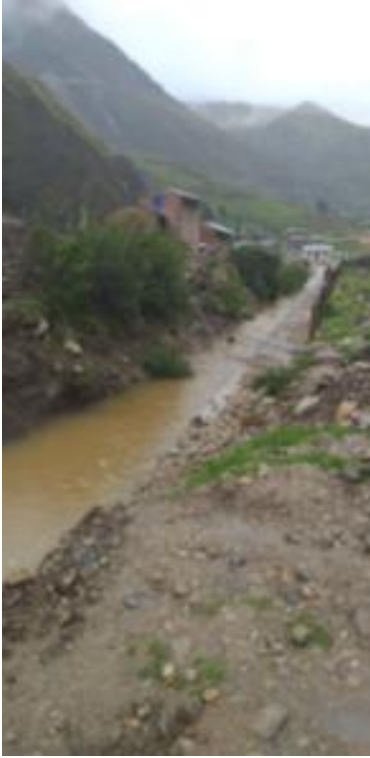
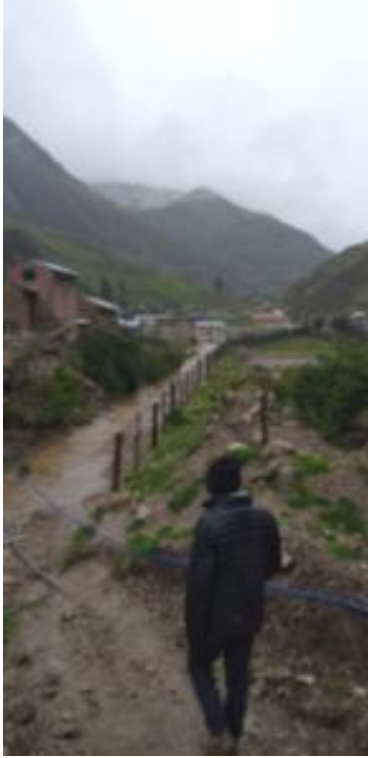
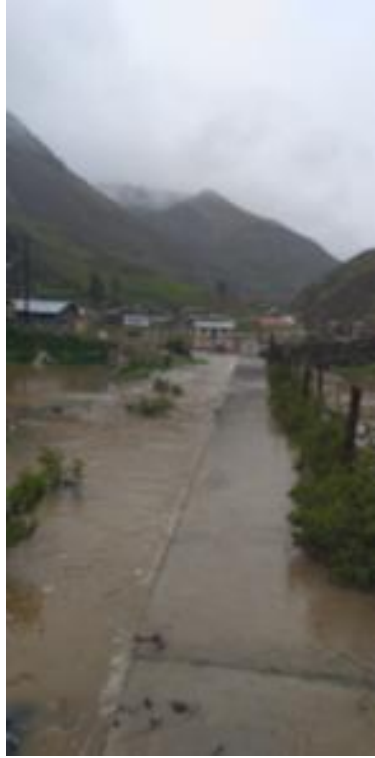
Actividades:
PROGRESIVA 200+900 A 201+000
VISITA DE MONITOREO AL SECTOR RABIT: NUEVAS INUNDACIONES (ESTADIO INUNDADO Y ZONAS ALEDAÑAS)

8) Incidentes: la Noche del dia Sabado 02 y el dia Domingo 03 ha ocurrido una crecida de la laguna MiLPoPAMPA, ocasionando la inundación, y daño a la via existente en la progresiva 201+000 en un tramo de 600 metros ocasionando colapso a la vía, actualmente continua que NO HAY PASO para vehiculos en este sector.

CDescripcion_____:
En la progresiva Km. 200+900 a 201+000 se realiza la visita de monitoreo al sector Rabit , donde se observa que se ha incrementado la inundación por las lluvias constantes en la zona, se ha inundado el estadio de futbol del sector y se observa el incremento del caudal incrementando las condiciones criticas. NO hay paso

Se ha iniciado la atención a la emergencia en la Progresiva KM. 201+000 a km. 201+600 donde la inundación a dañado la plataforma de la vía, actualmente NO HAY PASO por este sector. Se ha presentado la Contratista , con dos equipo excavador de oruga, un cargador frontal y cuatro volquetes. se realiza el transporte de rocas para realizar el enrocado en cada margen de la vía.

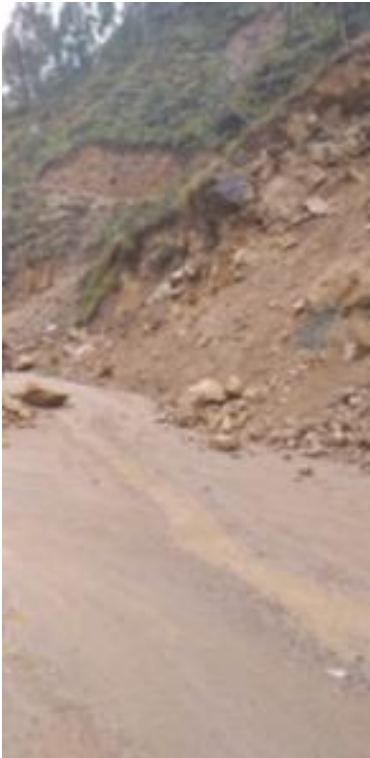
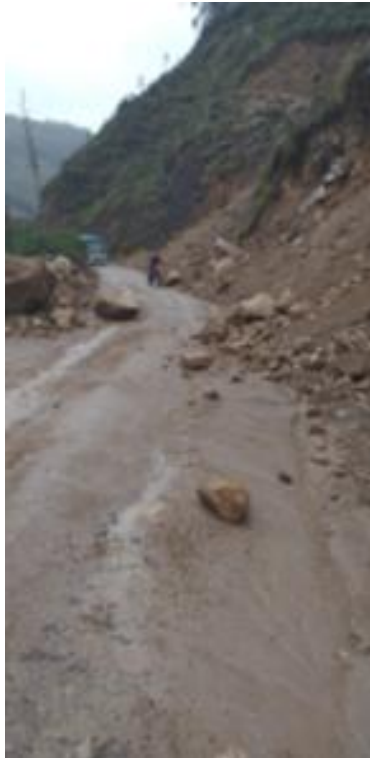
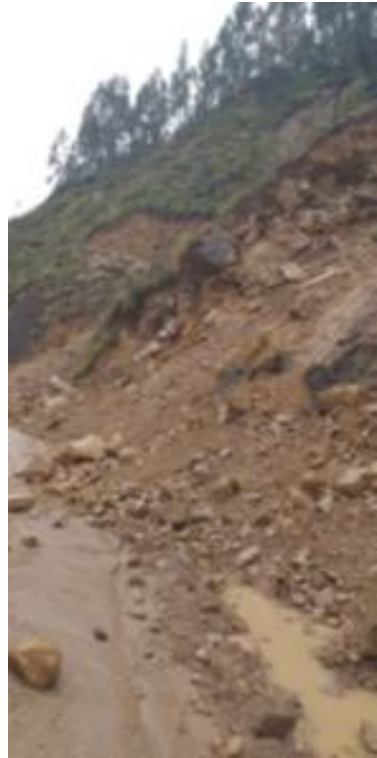
Actividades:
PROGRESIVA KM. 215+300
VISITA DE MONITOREO EN LA VIA: NUevo Derrumbe

CDescripcion_____:
En la progresiva KM. 215+300 ha ocurrido un derrumbe de rocas impidiendo el pase de vehiculos, Se le participo a la Contratista de esta novedad, para que movilice una maquinaria para la remoción del derrumbe. En una hora se movilizó un equipo retroexcavador y se removió el material caído en la plataforma de la vía.

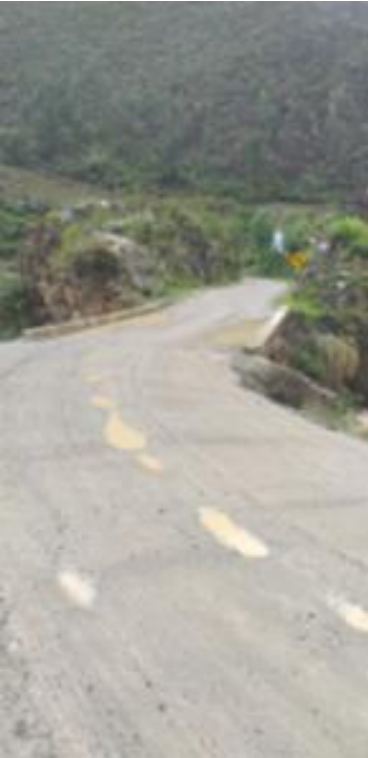
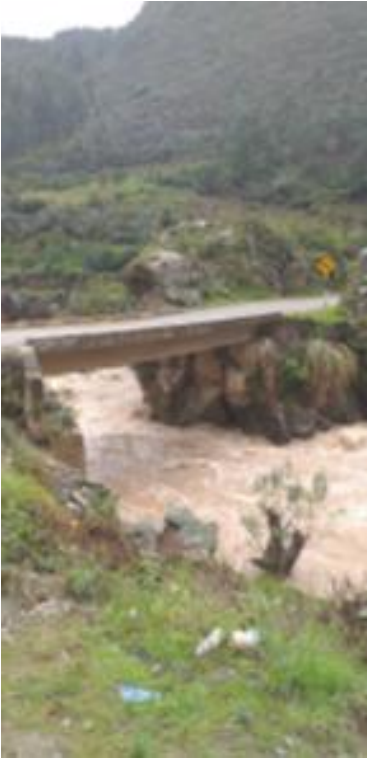
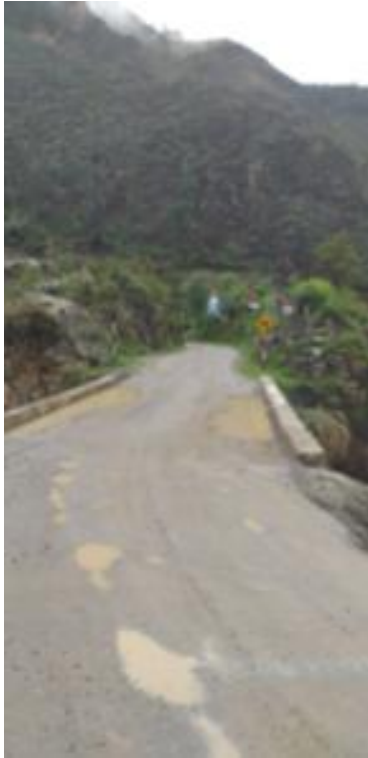
Actividades:
PROGRESIVA KM. 230+000
VISITA DE MONITOREA AL FINAL DEL TRAMO II: Desvio chacayan (sector puente escondido)

CDescripcion _____:
En la progresiva Km. 230+000 se realiza visita de monitoreo al final del tramo 2 por el puente escondido. se observa la crecida del rio. Esta zona continua sin actividades.
