## BITACORA ELECTRÓNICA DE OBRA

Confir ma Bitaco ra: Si	Nro Inform e: 22	Fecha Informe: 07-01-2021	Nombre De La Obra: Carretera Oyon - Ambo, Tramo I: Oyon - Desvío Cerro de Pasco	Personal Encargado: LUZMILA GUERRA MOTTA
-------------------------------------	---------------------------	------------------------------	--	---

MEJORAMIENTO DE LA CARRETERA OYON - AMBO TRAMO 1: OYON DV. CERRO DE PASCO

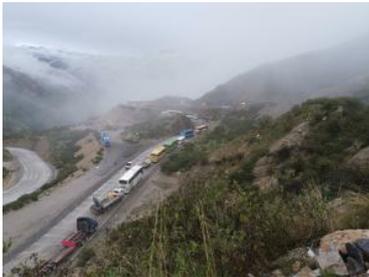
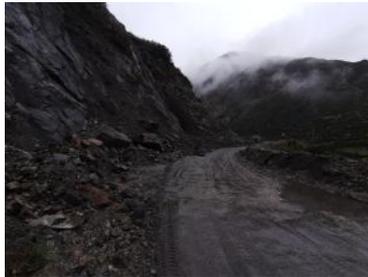
De las persistentes lluvias en el ámbito de la obra, se tiene la presencia de deslizamiento de taludes en diferentes sectores del tramo entre el km 135+000 al km 141+200, por lo que, el Contratista realiza actividades de mantenimiento vial a fin de brindar una adecuada transitabilidad vehicular.  
 Al momento de la inspección las actividades se desarrollan en el km 140+100 aproximadamente.  
 Adicionalmente, se verifica la perdida parcial de plataforma y colgadura de alcantarilla tipo TMC en el km 141+020 aproximadamente. (Foto n.º. 3)

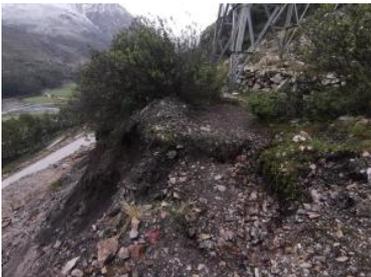
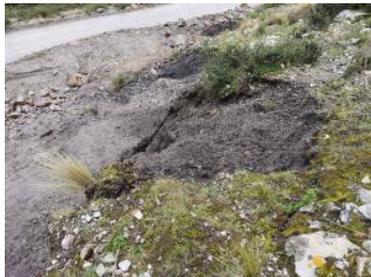
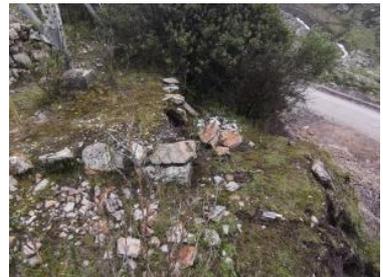
2

La torre de media tensión ubicada en el km 145+150 aproximadamente, estaría en riesgo de posibles afectaciones por los deslizamientos de terreno que se vienen presentando en este tramo. Al respecto, se ha realizado las coordinaciones del caso con el Jefe de Supervisión de Obra, quien refirió que, las acciones a tomar respecto a esta estructura estarían evaluándose como parte del Adicional N° 4, sin embargo, se sugiere evaluar las condiciones actuales para la elección de las alternativas de protección planteadas.

LA PRIMERA QUINCENA DEL MES DE DICIEMBRE DE 2020, SE REALIZÓ EL PROCESO DE VOLADURA DE ROCAS ENTRE EL KM 145+150 A KM 145+190, POSTERIORMENTE LA LIMPIEZA CORRESPONDIENTE, Y DE LA EVALUACIÓN REALIZADA EL 17.12.2020 POR PARTE DE LOS ESPECIALISTAS EN GEOLOGIA Y GEOTECNIA DE LOS CONSORCIOS CONTRATISTA Y SUPERVISOR DE OBRA VERIFICARON QUE LA TORRE DE MEDIA TENSION UBICADA EN EL KM 145+150 (INTERFERENCIA), NO HABRIA SUFRIDO AFECTACIONES (BITÁCORA ELECTRÓNICA N° 8 DEL 17.12.2020 – PANEL FOTOGRAFICO N° 2). SIN EMBARGO, A LA FECHA SE APRECIA EL DESLIZAMIENTO DE TALUDES, PRESENCIA DE LÍNEAS DE CORTE, CON DIRECCIÓN A UNA DE LAS ESQUINAS DE LA ZAPATA DE LA TORRE DE MEDIA TENSIÓN, CABLES DE PUESTA A TIERRA PARCIALMENTE COLGADOS, FORMACIÓN DE CÁRCAVAS, SATURACIÓN DEL TERRENO. HECHOS QUE PODRÍAN SEGUIR GENERANDO MAYORES DESLIZAMIENTOS Y, POR ENDE, PONER EN RIESGO LA ESTABILIDAD DE LA ESTRUCTURA DE LA TORRE. AL RESPECTO, SE HA COORDINADO CON EL JEFE DE LA SUPERVISIÓN DE OBRA, QUIEN REFIRIÓ QUE LAS ACTIVIDADES DE PROTECCIÓN PARA DICHA TORRE DE MEDIA TENSIÓN ESTARÍAN CONSIDERADAS DENTRO DEL ADICIONAL N°. 4 QUE PVN ESTARÍA ELABORANDO. SE SUGIERE TOMAR ACCIONES INMEDIATAS DE PROTECCIÓN DE LA TORRE DE MEDIA TENSIÓN, DADO LA TEMPORADA DE LLUVIAS PROPIAS DE ZONAS ALTOANDINAS EN PROCESO QUE VENDRÍA GENERANDO LOS DESLIZAMIENTOS EN EL TRAMO.

Del panel fotográfico n.º 2, se sugiere acciones de protección a la torre de media tensión ubicada en el km 145+150, a fin de evitar daños en dicha estructura  
 Se sugiere y solicita continuar con las acciones correspondientes para contar con el servicio de movilidad para el transporte de personal en el ámbito de la obra, a fin del cumplimiento de las funciones asignadas.
