## BITACORA ELECTRÓNICA DE OBRA

| <b>Confirma Bitacora:</b><br>Si | <b>Nro Informe:</b><br>N 021-<br>PVN<br>-<br>MJQ<br>Y -<br>2021 | <b>Fecha Informe:</b><br>07-01-2021 | <b>Nombre De La Obra:</b><br>HUANUCO - HUALLANCA (T1) | <b>Personal Encargado:</b><br>MICHAEL JESUS QUISPE YAURI. |

OBRA N° 127-2018-MTC/20.2 CON LA EMPRESA CONTRATISTA CR20-(CHINA RAILWAY 20 BUREAU GROUP CORPORATION) PARA LA EJECUCIÓN DE LA OBRA "MEJORAMIENTO, CONSERVACIÓN POR NIVELES DE SERVICIO Y OPERACIÓN DE CORREDOR VIAL HUÁNUCO-LA UNIÓN-HUALLANCA-DV. ANTAMINA/EMP. PE-3N (TINGO CHICO)-NUEVAS FLORES-LLATA-ANTAMINA", TRAMO I: INICIA (HUÁNUCO) KM 00+000 Y CULMINA (PUNTO UNIÓN) KM 52+920.

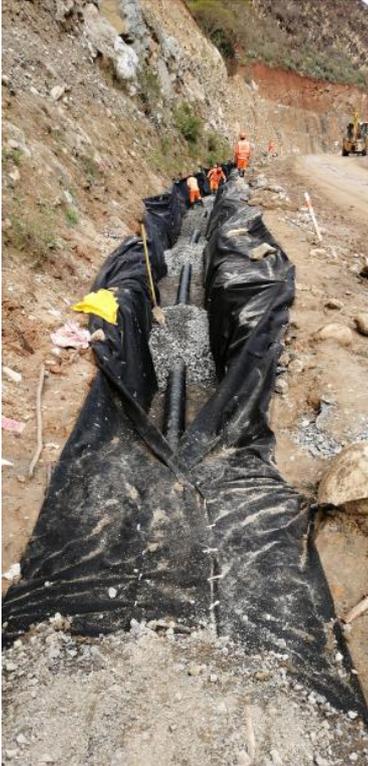
**Foto1:**

PROGRESIVA: KM 11+940 AL KM 11+850

EXCAVACIÓN DE LA ZANJA PARA CONSTRUCCIÓN DE SUB DREN

COLOCACIÓN DE LA CAMA ARENA, TUBERÍA, MATERIAL FILTRO Y GEOTEXTIL PARA LA CONTRSUCCIÓN DEL SUB DREN.

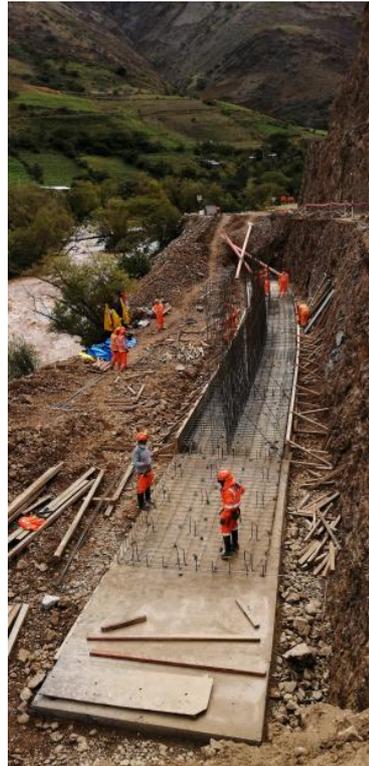
**Foto2:**

PROGRESIVA: KM 11+225 - KM 11+230

COLOCACIÓN DE CONCRETO F'C=100 KG/CM2 PARA EL SOLADO DEL MURO DE  
CONTENCIÓNARMADO Y TEJIDO DE LA FIERRERIA PARA LA ELEVACIÓN DE LA ZAPATA DEL  
MURO DE CONTENCIÓN**CDescripcion\_\_\_\_\_:**PERSONAL UTILIZADO: 04 OPERADORES, 01 CAPATAZ, 02 OFICIALES, 06  
AYUDANTES, 02 VIGIAS
