# BITACORA ELECTRÓNICA DE OBRA

**Confirma Bitacora:** Si  
**Nro Informe:** 23  
**Fecha Informe:** 08-01-2021  
**Nombre De La Obra:** Carretera Oyon - Ambo, Tramo I: Oyon - Desvío Cerro de Pasco  
**Personal Encargado:** LUZMILA GUERRA MOTTA

MEJORAMIENTO DE LA CARRETERA OYON - AMBO TRAMO 1: OYON DV. CERRO DE PASCO

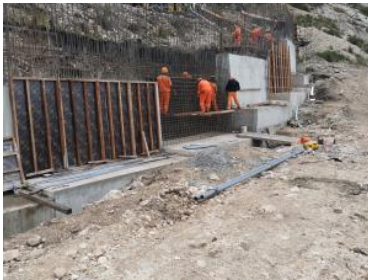
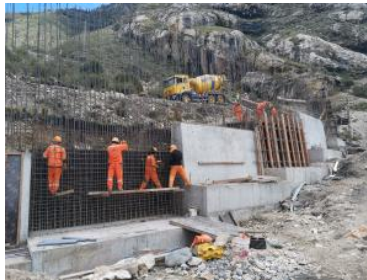
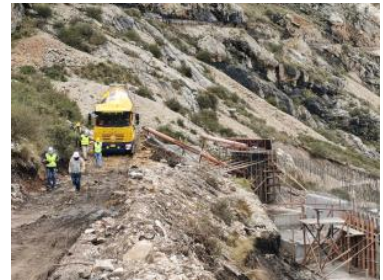
OBRA: OYON – AMBO TRAMO 1  
PROGRESIVA: MUROS DE CONTENCION: KM 139+564 A KM 139+584, KM 142+864 AL KM 142+947, KM 144+320 AL KM 144+356, KM 147+317 AL KM 147+375, KM 147+600 AL KM 147+620, KM 148+720 AL KM 148+735 Y KM 152+007 AL KM 152+027  
ALCANTARILLA TIPO MARCO: KM 148+727, TIPO TMC: KM 145+473  
CANAL DEL KM 150+270 AL KM 150+500  
600.OBRAS DE ARTE Y DRENAJE  
601.AEXCAVACIÓN NO CLASIFICADA PARA ESTRUCTURAS  
605.A1RELLENO PARA ESTRUCTURAS CON MATERIAL PROPIO  
612.AENCOFRADO Y DEENCOFRADO PARA OBRAS DE ARTE  
649.BTUBO DE PVC-SAP CLASE 10, D=2"  
615.A ACERO DE REFUERZO FY =4200 KG/CM2

PERSONAL VERIFICADO EN CAMPO: 4 CAPATAZ, 22 OPERARIO, 20 OFICIAL, 19 PEÓN Y 3 VIGÍA  
EQUIPOS: 1 EXCAVADORA SOBRE ORUGA, 1 RODILLO Y 1 RETROEXCAVADORA CON SUS RESPECTIVOS OPERADORES, ADEMAS DE 6 VIBROPISON.  
ACTIVIDADES VERIFICADAS POR PERSONAL PROFESIONAL, TECNICO Y AUXILIAR DEL CONTRATISTA Y LA SUPERVISION DE OBRA.  
LAS FOTOGRAFIAS PRESENTADAS CORRESPONDEN AL MURO DE CONTENCION UBICADO EN EL KM 147+327 AL KM 147+382.  
SE APRECIA QUE, SE TENÍAN QUE DESARROLLAR ACTIVIDADES DE VERTIDO DE CONCRETO EN EL MURO DE CONTENCION UBICADO EN EL KM 147+327 AL KM 147+382, SIN EMBARGO, EL CONCRETO TRANSPORTADO NO ESTARÍA CUMPLIENDO CON LOS PARÁMETROS DE DISEÑO DEL SLUMP DEBIDO A POSIBLES DEMORAS EN EL TRANSPORTE, POR LO QUE LA SUPERVISIÓN DE OBRA ESTARÍA DISPONIENDO SU RETIRO.
