BITACORA ELECTRÓNICA DE OBRA

Confirma Bitacora: Si
Nro Informe: 0005
Fecha Informe: 08-01-2021
Nombre De La Obra: Carretera Oyon- Ambo, Tramo II: Dv. Cerro de Pasco- Dv. Chacayan
Personal Encargado: BORIS WALTER AYLLÓN CARCELÉN

Panel Fotográfico de la Bitacora de Obras

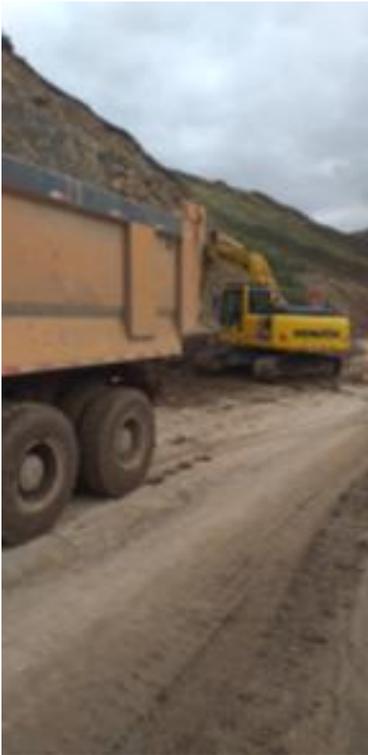
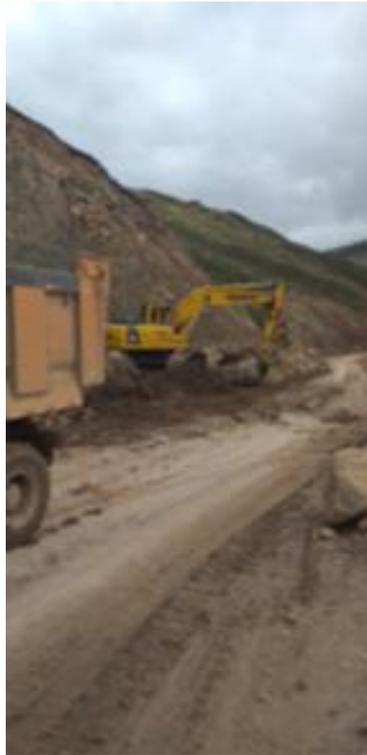
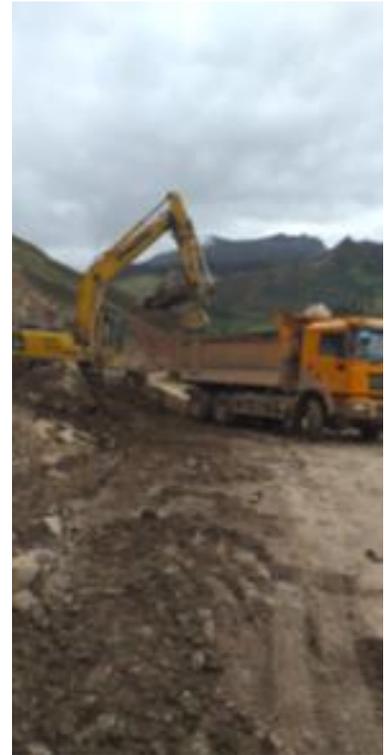
PROGRESIVA KM. 202+700

VISITA DE MONITOREO EN LA VIA TRAMO II: Carga y transporte de Rocas.

En la progresiva Km. 202+700 se realiza visita de monitoreo al sector donde ha ocurrido la inundación y la rotura de la plataforma de la vía existente, Se utiliza una excavadora de oruga para la carga de rocas hacia los 4 volquetes que realizan el transporte hacia la zona afectada donde un Cargador Frontal se encarga de trasladar la roca hacia la ubicación de otra excavadora de oruga se encarga de realizar el enrocado en cada borde del rio formado. se utiliza: 2 excavadoras de oruga, 1 cargador frontal , 4 volquetes. trabajan: 1 capataz, 3 operadores, 4 choferes, 2 vigías, 1 ing. de producción.

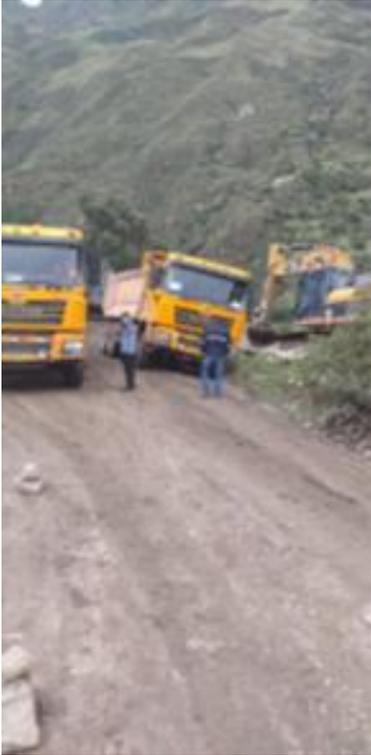
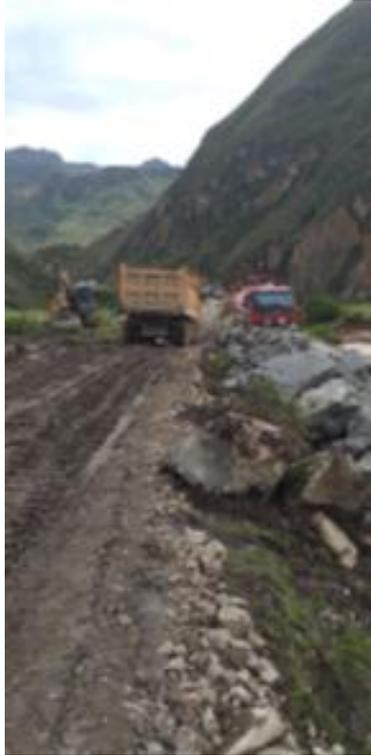
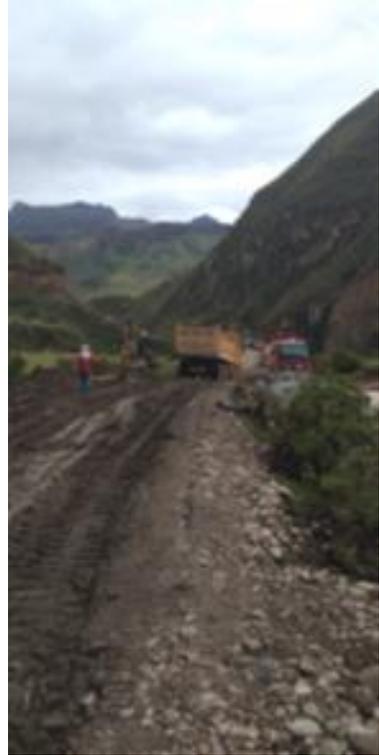
Actividades:
PROGRESIVA KM. 201+600
VISITA DE MONITOREO AL SECTOR RABI: LABORES DE TRANSPORTE DE ROCAS A LA ZONA AFECTADA

CDescripcion _____:
En la progresiva Km. 201+600 se realiza visita de monitoreo al sector donde ha ocurrido la inundación y la rotura de la plataforma de la vía existente, Los volquetes que realizan el transporte hacia la zona afectada donde un Cargador Frontal se encarga de trasladar la roca hacia la ubicación de otra excavadora de oruga se encarga de realizar el enrocado en cada borde del rio formado. se utiliza: 2 excavadoras de oruga, 1 cargador frontal , 4 volquetes. trabajan: 1 capataz, 3 operadores, 4 chóferes, 2 vigías, 1 ing. de producción. Esta presente el Jefe de Supervisión , especialista de relaciones comunitarias y personal técnico de topografía de la Supervisión.

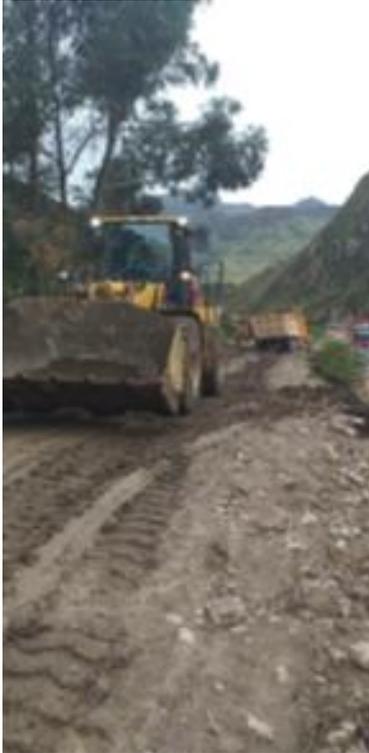
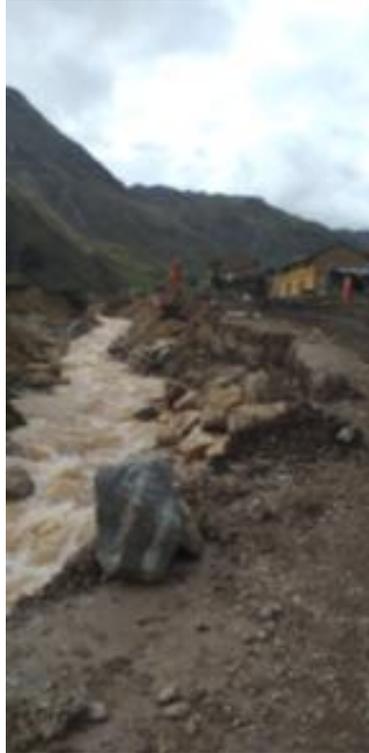
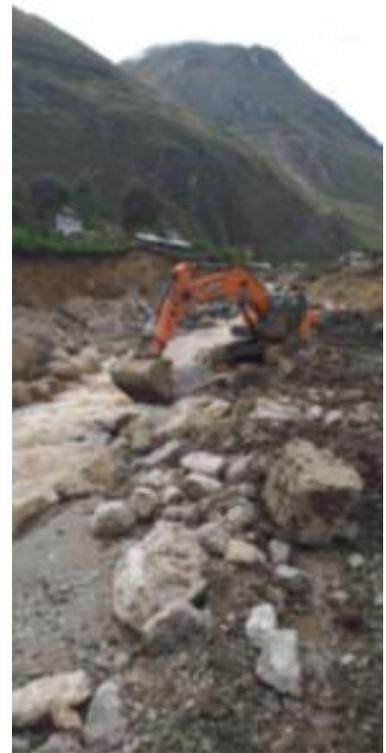
PROGRESIVA KM. 201+520

VISITA DE MONITOREO AL SECTOR RABI: CONSTRUCCIÓN DE ENROCADO EN ZONA AFECTADA

En la progresiva Km. 201+520 se realiza visita de monitoreo al sector donde ha ocurrido la inundación y la rotura de la plataforma de la vía existente, Un Cargador Frontal se encarga de trasladar la roca hacia la ubicación de otra excavadora de oruga se encarga de realizar el enrocado en cada borde del rio formado. se utiliza: 2 excavadoras de oruga, 1 cargador frontal , 4 volquetes. trabajan: 1 capataz, 3 operadores, 4 chóferes, 2 vigías, 1 ing. de producción. Esta presente el Jefe de Supervisión , especialista de relaciones comunitarias y personal técnico de topografía de la Supervisión.

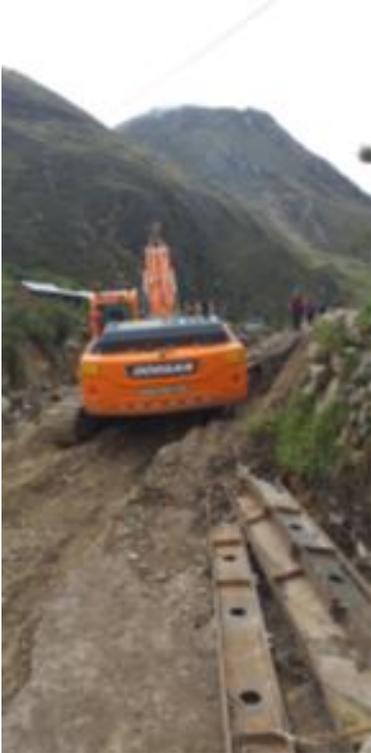
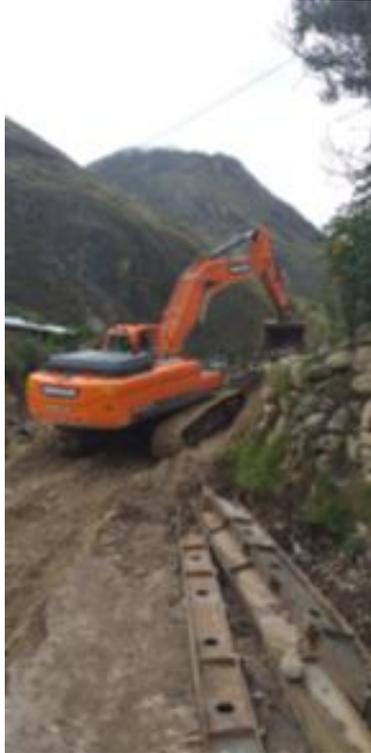
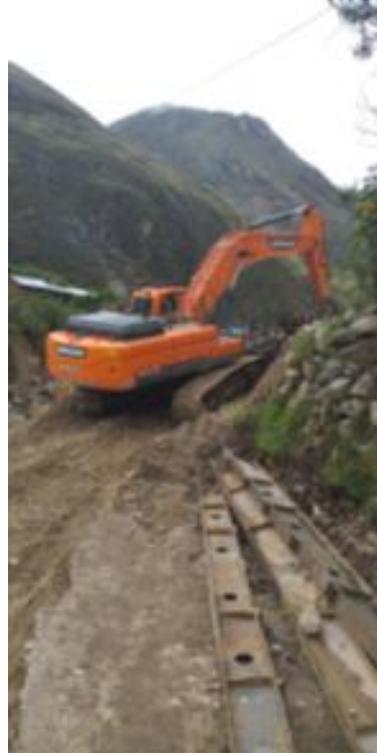
Actividades:
PROGRESIVA KM. 201+500
VISITA DE MONITOREO EN EL SECTOR RABI: CONSTRUCCIÓN DE ACCESO

CDescripcion_____:
En la progresiva Km. 201+500 se realiza visita de monitoreo a la zona afectada de la via. Donde se observa que el equipo excavador se encarga de realizar una vía de acceso hacia la zona de descarga, donde realizará la apertura de un pequeño canal para que descargue las aguas que han inundado el Estadio y algunas casas del Poblado Rabi. Toda estas actividades han sido previamente coordinadas junto con representantes de la comunidad de Rabi, Jefe de Supervisión, especialista de Relaciones Comunitarias de la Supervisión y Especialistas de la Contratista.

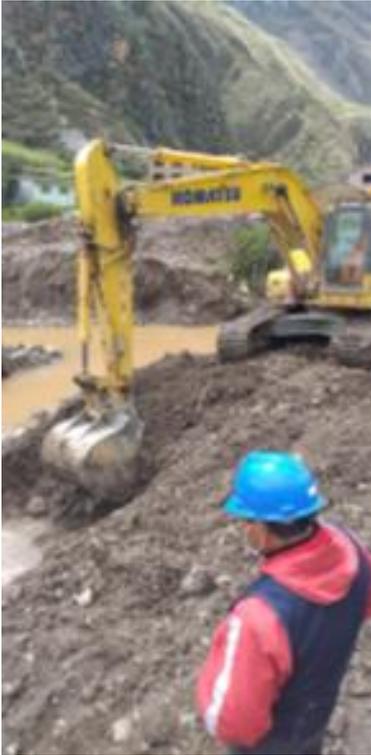
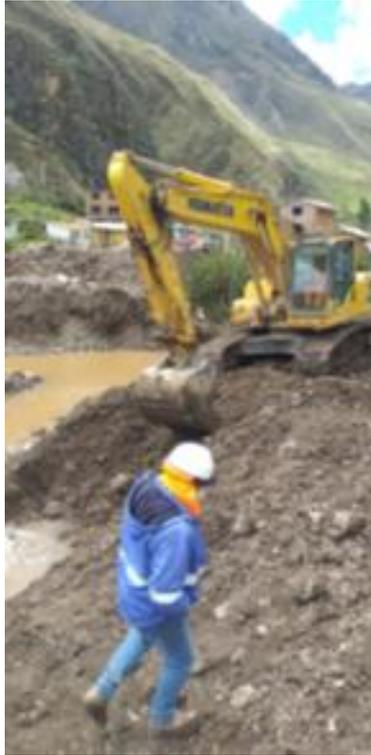
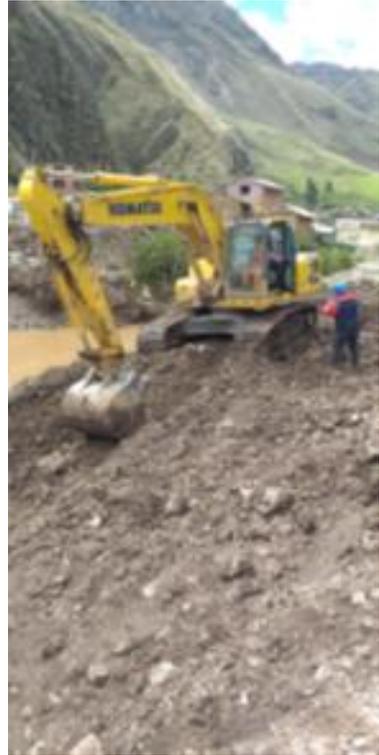
Actividades:
PROGRESIVA KM. 201+540
VISITA DE MONITOREO EN EL SECTOR RABI: labores de desalojo de aguas empozada en el sector Rabi.

CDescripcion _____:
En la progresiva KM. 201+540 se realiza la visita de monitoreo al sector Rabi donde ha ocurrido inundaciones en todo el sector y la rotura de la carretera por desborde de aguas de la laguna Milpopampa. se realiza la apertura de canal de tierra en el lado derecho del canal de concreto existente, para incrementar la descarga de las aguas que ha inundado el estadio y varias casas del Poblado de Rabi, se utiliza una excavadora de oruga para la apertura del canal. trabajan : 1 capataz, 1 operador , 1 ing. de Producción de la contratista , 1 ing. especialista de obras de drenaje de la contratista , esta presente el Jefe de Supervisión y el especialista en Relaciones Comunitarias. NO HAY PASO DE VEHICULOS en todo el sector.

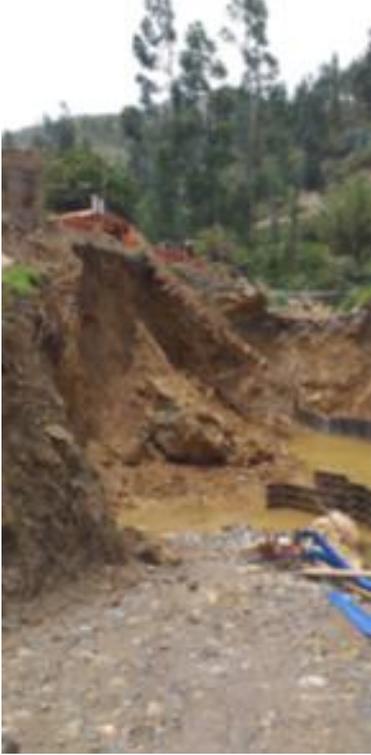
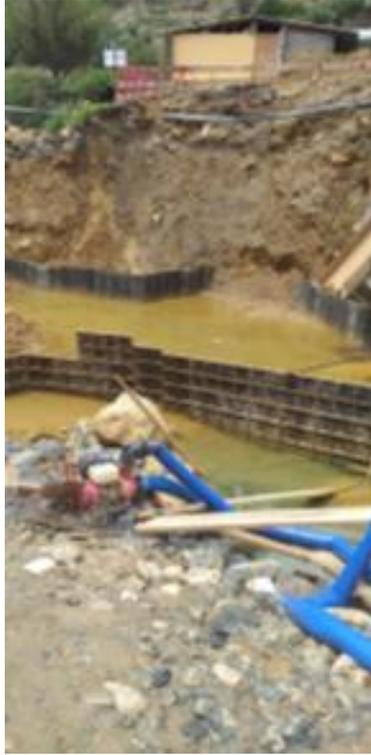
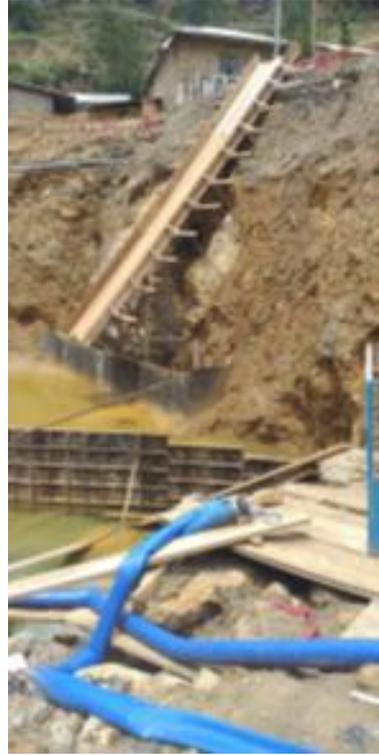
Actividades:
PROGRESIVA KM. 223+369
VISITA DE MONITOREO AL PUENTE MENOR: MICHIVILCA

CDescripcion _____:
En la progresiva Km. 223+369 Se realiza visita de monitoreo al puente menor Michivilca, se observa que continua la zona excavada inundada, utilizan una bomba de achique para la extracción del agua empozada, se observa que se ha incrementado el derrumbe en la zona izquierda excavada. En el sitio solo está una persona encargada de prender y apagar la bomba de succión.

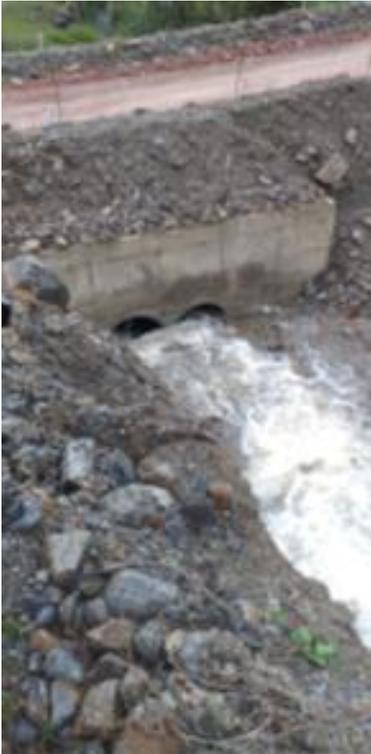
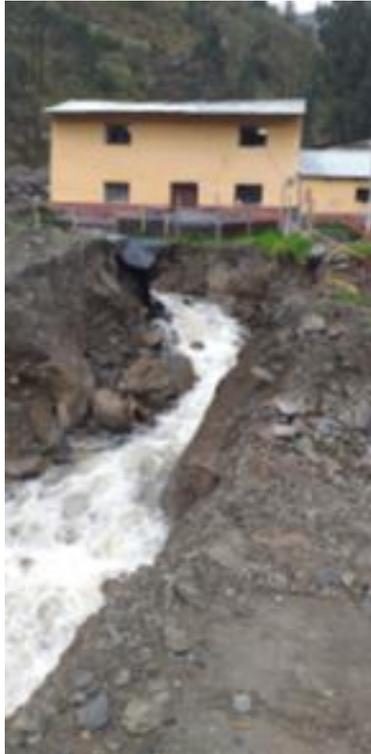
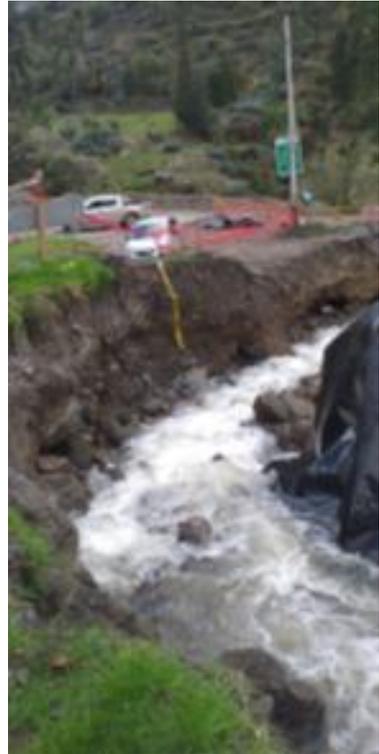
Actividades:
PROGRESIVA KM. 225+325
VISITA DE MONITOREO AL PUENTE MENOR : PUENTE JATUNGAGRA

CDescripcion_____:
En la progresiva Km. 225+325 se realiza la visita de monitoreo al puente menor : Puente Jatungagra donde se verifica que las lluvias ocurridas en la noche de ayer han ocasionado el desmoronamiento de las paredes del talud del desvio del cauce, donde el material removido ha ocasionado obstrucción a las alcantarillas del desvio del Puente, trabajando a un 50 % de su capacidad, se requiere la inmediata limpieza, y la protección de los taludes del desvio del cauce para evitar inundaciones en el sector.

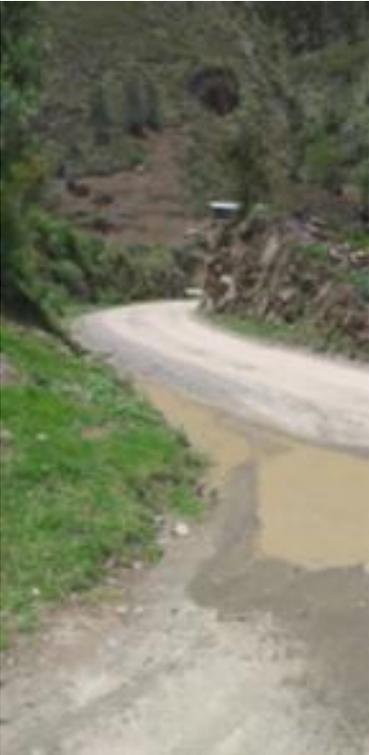
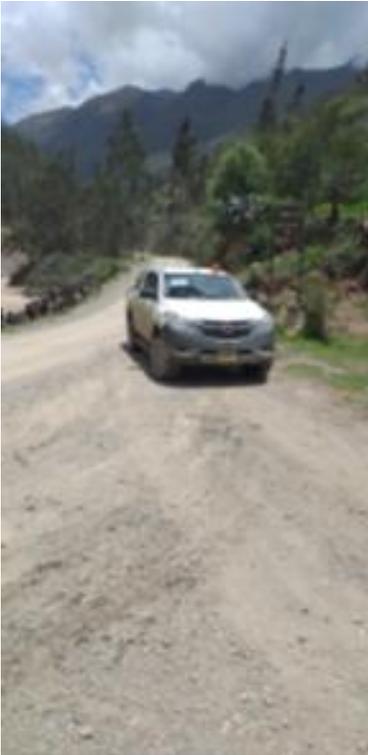
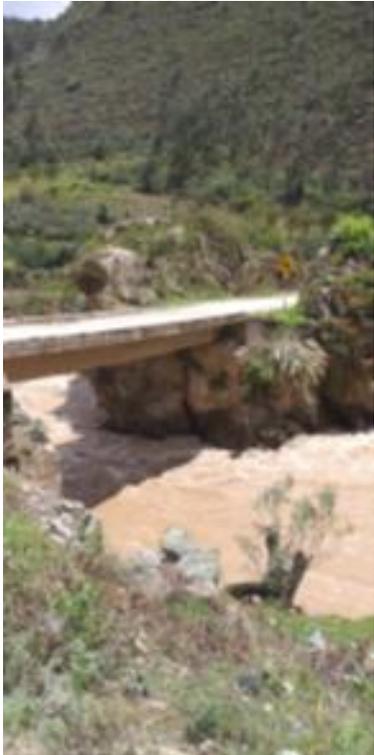
Actividades:
PROGRESIVA KM. 230+000
VISTA DE MONITOREO AL FINAL DEL TRAMO II: DESVIO CHACAYAN

CDescripcion_____:
En la progresiva KM. 230+000 se realiza el monitoreo al final del tramo 2, Desvio Chacayán NO HAY ACTIVIDADES EN ESTA ZONA
