BITACORA ELECTRÓNICA DE OBRA

Confirma Bitacora: Si
Nro Informe: 24
Fecha Informe: 09-01-2021
Nombre De La Obra: Carretera Oyon - Ambo, Tramo I: Oyon - Desvío Cerro de Pasco
Personal Encargado: LUZMILA GUERRA MOTTA

Asunto:
MEJORAMIENTO DE LA CARRETERA OYON - AMBO TRAMO 1: OYON DV. CERRO DE PASCO

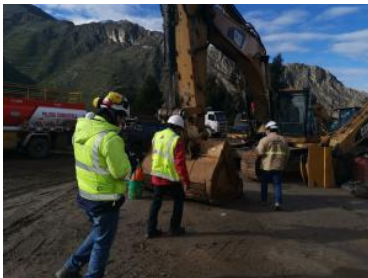
Foto1:

OBRA: OYON – AMBO TRAMO 1
 PROGRESIVA: KM 134+ A KM 167
 VERIFICACION DE EQUIPOS CON LOS QUE CUENTA EL CONTRATISTA CONSORCIO VIAL AMBO. EN TODO EL AMBITO DE LA OBRA.

7.00 EXCAVADORA (1 EN PROCESO DE DESMOVILIZACIÓN, 5 EN STANDBY), 1.00 EXCAVADORA MARTILLO, 1.00 EXCAVADORA SOBRE RUEDA, 5.00 CARGADOR FRONTAL, 4.00 MOTONIVELADORA (1 EN STANDBY), 5.00 RODILLO LISO (TODAS EN STANDBY), 1.00 RETROEXCAVADORA, 4.00 TRACTOR DE ORUGA (2 EN REPARACIÓN), 5.00 GRUPO ELECTRÓGENO, 2.00 PAVIMENTADORA DE CONCRETO SOBRE ORUGAS (TODAS EN STANDBY), 3.00 ZARANDA ESTÁTICA, 1.00 CHANCADORA PRIMARIA, 1.00 CHANCADORA TERCIAIA, 2.00 ZARANDA VIBRATORIA, 1.00 EQUIPO PARA LAVADO DE AGRADADOS, 2.00 PLANTA DE CONCRETO, 1.00 FAJA ALIMENTADORA, 3.00 FAJA TRANSPORTADORA, 5.00 CAMIÓN VOLQUETE (1 EN REPARACIÓN), 2.00 CAMIÓN CISTERNA DE AGUA (TODAS EN STANDBY), 6.00 CAMIÓN MIXER, 1.00 CAMIÓN VIGA, 1.00 CAMIÓN BARANDA, 1.00 TRACTO REMOLCADOR, 1.00 CAMA BAJA, 1.00 AMBULANCIA, 9.00 CAMIONETA, 3.00 MINIVAN, 2.00 COMBI, 5.00 MINIBUS/COASTER, 3.00 ÓMNIBUS, 2.00 COMPRESORA, 2.00 RODILLO VIBRATORIO (1 EN ESTANDBY), 31.00 VIBRO APISONADOR, 17.00 VIBRADOR DE CONCRETO, 4.00 PEINE TEXTURIZADOR (TODAS EN STANDBY), 7.00 CORTADORA DE PAVIMENTOS (5 EN ESTANDBY), 8.00 PLANCHA COMPACTADORA (TODAS EN STANDBY), 4.00 TORRE LUMINARIA, 1.00 MOTOSOLDADORA, 3.00 MARTILLO HIDRÁULICO (TODAS EN STANDBY), 6.00 ESTACIÓN TOTAL, 4.00 NIVEL TOPOGRÁFICO, 2.00 MOTOBOMBA, 3.00 BOMBA PULVERIZADORA MANUAL (TODAS EN STANDBY) Y 1.00 MOTOSIERRA (EN STANDBY))
